TOYOTA COROLLA FORHJULSDRIFT
TESTDATO: 10.10.2024
KODE: 1531157

DS21774	61 873 KM	24.03.2023 Førstegang registrert	Bensin/ Batteri
----------------	------------------	--	----------------------------

NBF Tilstandsrapport er utarbeidet av Norges Bilbransjeforbund og Forbrukerrådet.

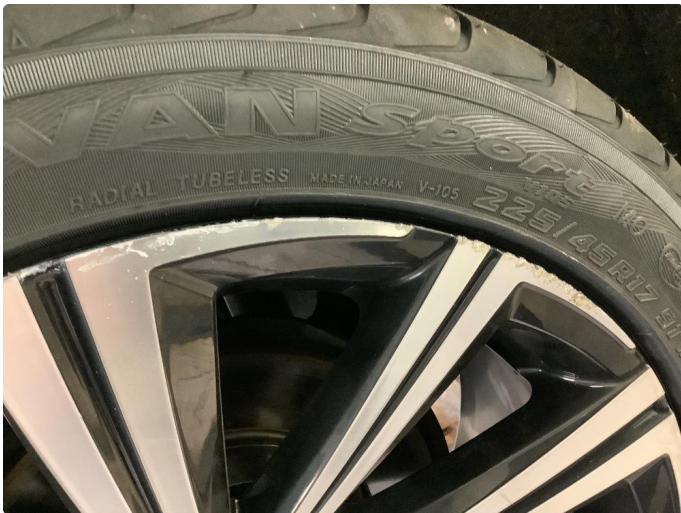
Punkt	Beskrivelse	Plassering
1. EKSTERIØR		
1.1 Dekk/Felger	Noe riper i felger

1.1 Noe riper i felger

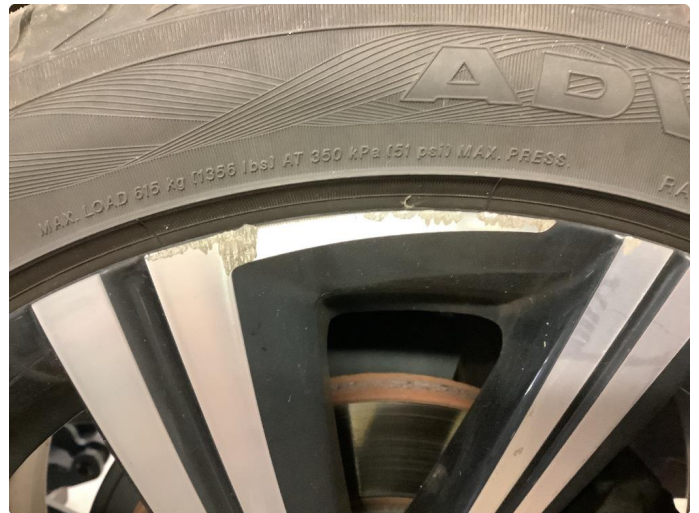
1.1 Noe riper i felger
