PEUGEOT 3008 131 HK AUTOMAT FORHJULSDRIFT

TESTDATO: 09.05.2025

CHASSISNR: VF3MRHNSRKS074351

NBF Tilstandsrapport er utarbeidet av Norges Bilbransjeforbund og Forbrukerrådet.

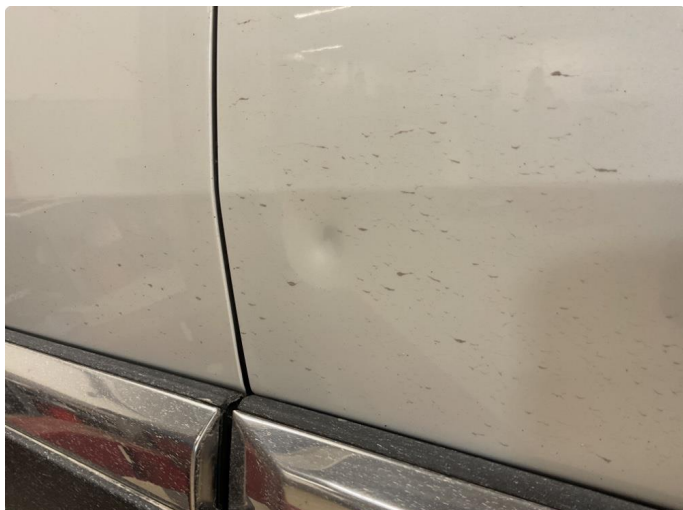
| Punkt | Beskrivelse | Plassering |
|---|---|---|
| 1.1 Dører | bulk | |

1.1 Bulk

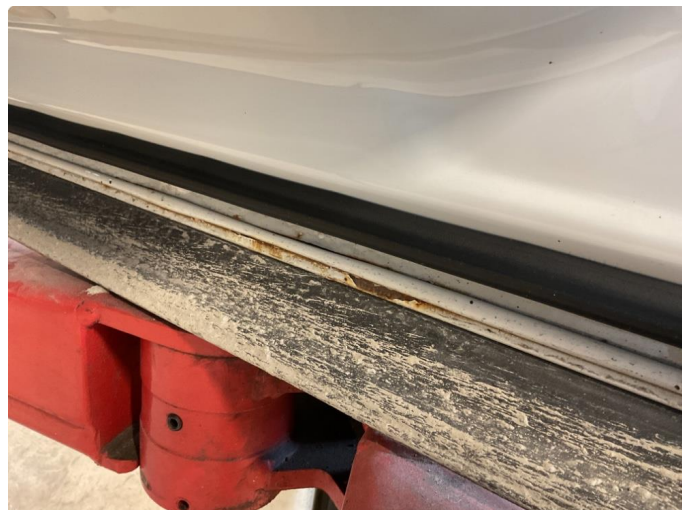
| Punkt | Beskrivelse | Plassering |
|---|---|---|
| 1.2 Dører | rust/korrosjon | |

1.2 Rust/korrosjon

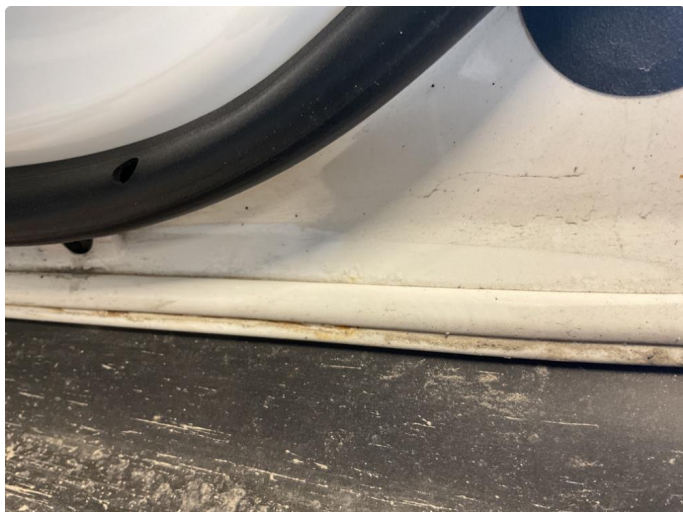
1.2 Rust/korrosjon

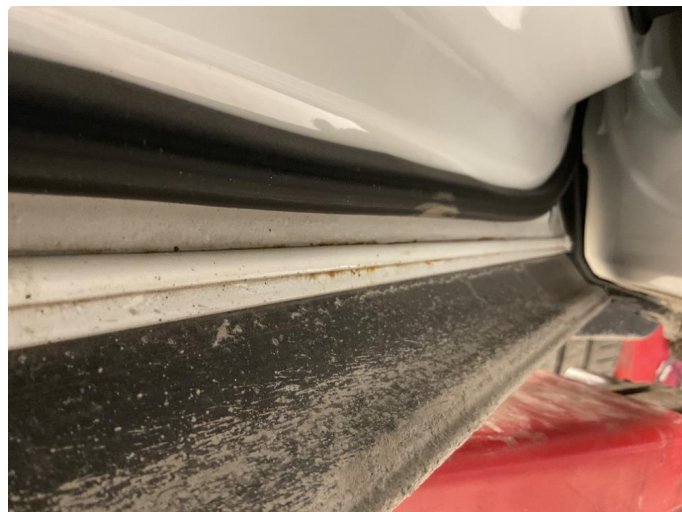
1.2 Rust/korrosjon

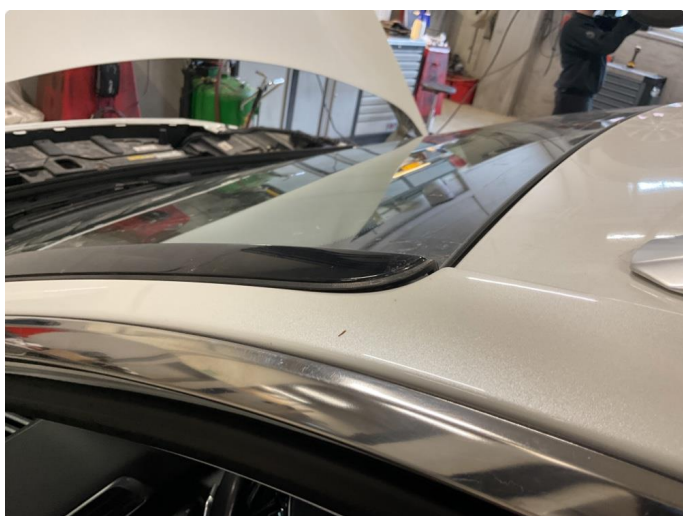
| Punkt | Beskrivelse | Plassering |
|---|---|---|
| 1.3 Tak | lister skadet/mangler | |

1.3 Lister skadet/mangler

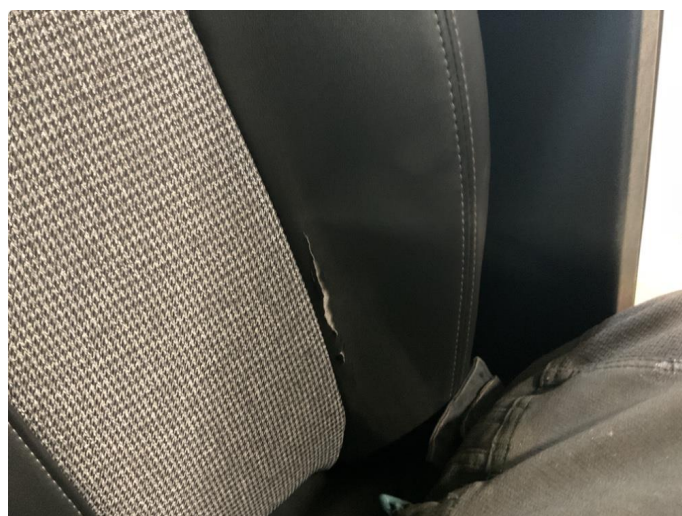
| Punkt | Beskrivelse | Plassering |
|---|---|---|
| 2.1 Seter | skade på setetrekk | |

2.1 Skade på setetrekk
