# NAF Bruktbiltest

**Testdato**  
24.06.2025

| <b>Registreringsnr.</b> | EB11947 | <b>Drivstofftype</b> | Elektrisk |
| <b>Understellsnr.</b> | KMHK581GFKU045906 | <b>Kjøretøygruppe</b> | 101 |

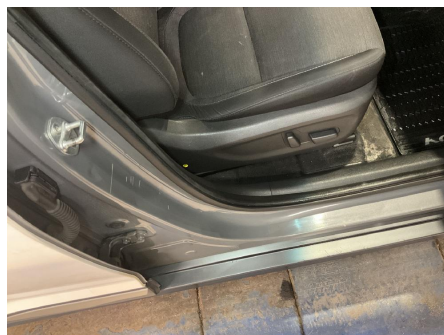
**3. Døråpning**

| Ref.Id | Repareres | Resultat | Beskrivelse |
|---|---|---|---|
| 97.1 | Døråpning | Sår eller skade: | Venstre fordør, Høyre fordør |

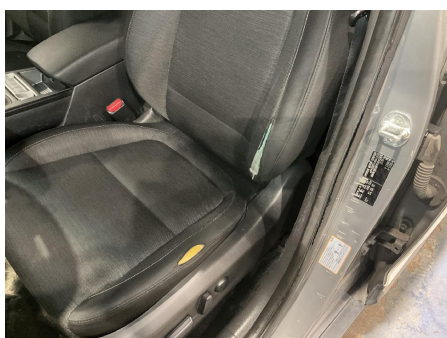
**4. Seter**

| Ref.Id | Repareres | Resultat | Beskrivelse |
|---|---|---|---|
| 98.2 | Seter | Misfarget/skittent: | Venstre foran, Høyre foran |
| 98.3 | | Hull/rift gjennom setetrekk: | Venstre foran |

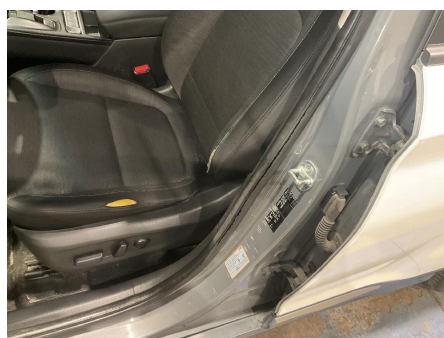
**6. Dør-/panseråpner**

| Ref.Id | Repareres | Resultat | Beskrivelse |
|---|---|---|---|
| 83.11 | Dør-/panseråpner | Slitt / skade på gummlist: | Venstre foran |

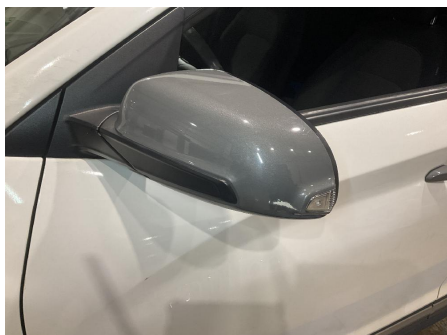
**7. Utvendig speil**

| Ref.Id | Repareres | Resultat | Beskrivelse |
|---|---|---|---|
| 87.9 | Utvendig speil | Ripe i speilhus: | Venstre |

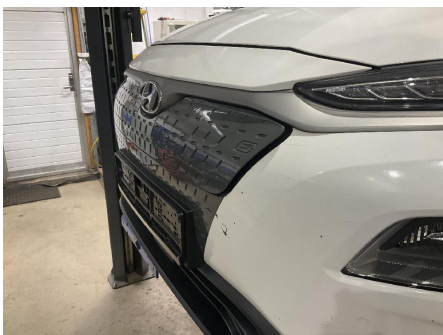
**8. Ladekontakt elbil/hybrid**

| Ref.Id | Repareres | Resultat | Beskrivelse |
|---|---|---|---|
| 61.1 | Ladekontakt elbil/hybrid | Lokk/beskyttelse for ladekontakt skadet/virker ikke | |

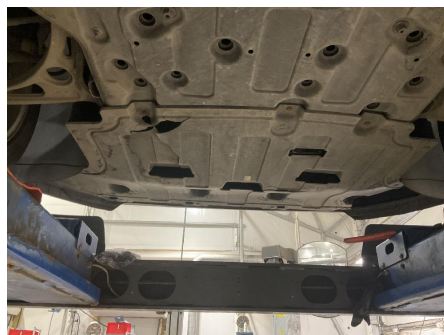
**9. Utvendig tilstand motor**

| Ref.Id | Repareres | Resultat | Beskrivelse |
|---|---|---|---|
| 28.3 | Utvendig tilstand motor | Manglende / skadet deksel under motor | |
