## XA20099 - 2020 Mitsubishi Offroad

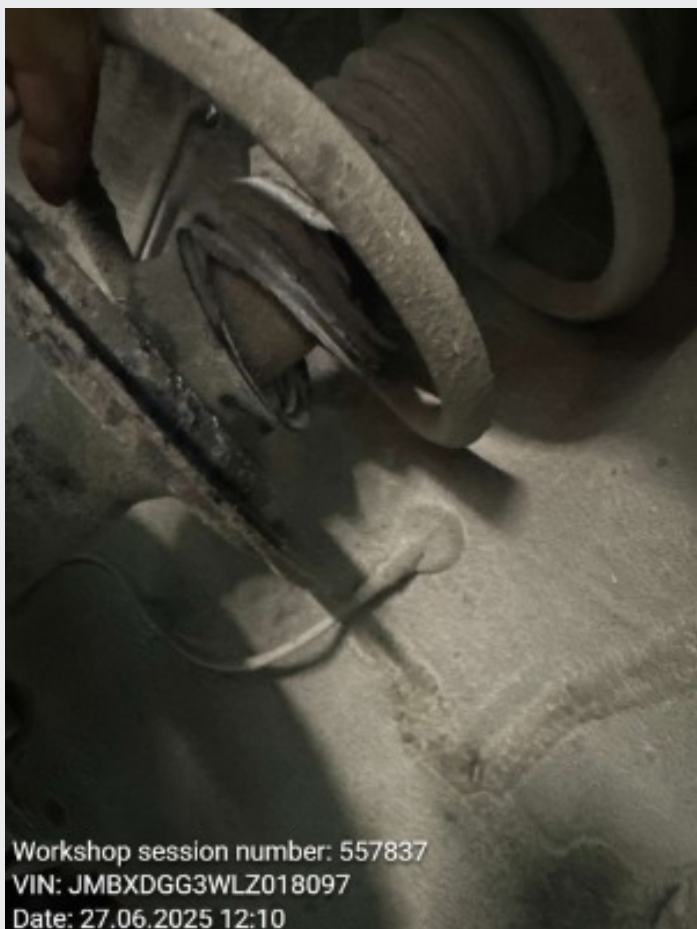
8.6 Hjuloppheng og styring - Fjærer/luftbelger - demper manskjet begge sider foran

8.6 demper manskjet begge sider foran

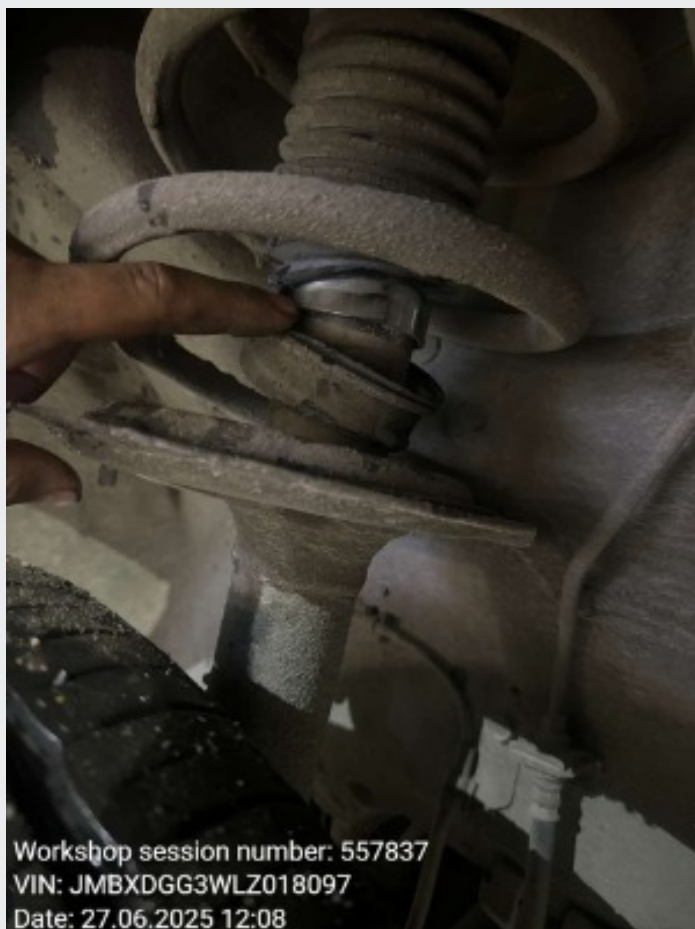
8.6 demper manskjet begge sider foran
