Tilstandsrapport

Leilighet

Åsebøen 9, 6017 ÅLESUND

Befaringsdato: 28.02.2025

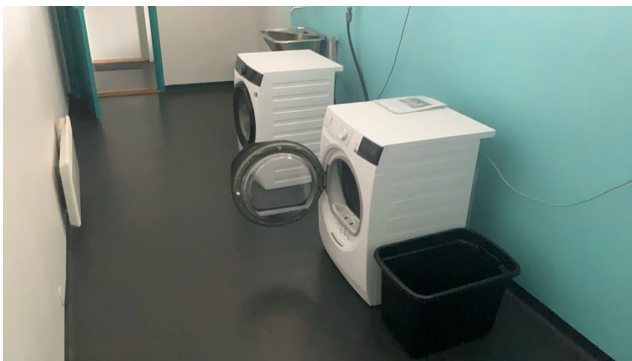
Det er også et vaskerom som er felles med flere seksjoner og det er heis i bygget opp til etasjen. Felles vaskerom eller heis er ikke tilstandsvurdert.

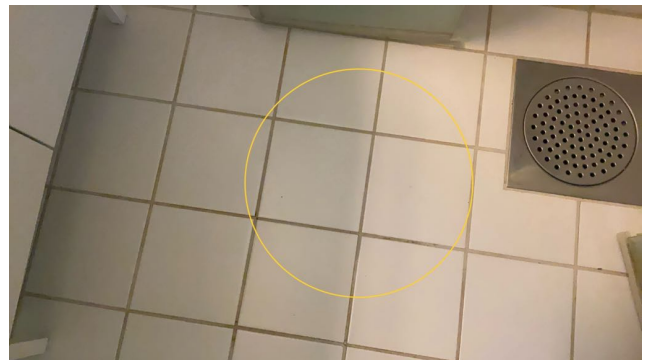
- Det er påvist at høydeforskjell fra topp slukrist til gulv/synlig topp membran ved dørterskel er mindre enn 25 mm.
- Det er påvist andre avvik:
- Det er påvist avvik i fuger.

Det er oppdaget noen fliser med bom/ hulrom.

- Hullrom under flis kan medføre at fliser over tid løsner eller at de sprekker, men det behøver ikke skje.
- Fuger bør skiftes, slik at tettesjiktet skånes.
- Kontroller om terskel er tett. Dersom denne ikke er tett/ eller har oppkant, så anbefaler vi at det lages tettesjikt og forsøker å koble dette mot tettesjikt under flis. Dette er ikke iht. forskrift, men kan gjøres som midlertidig tiltak inntil badet skal renoveres.
- Manglende utbedring kan medføre lekkasjerelaterte utfordringer.

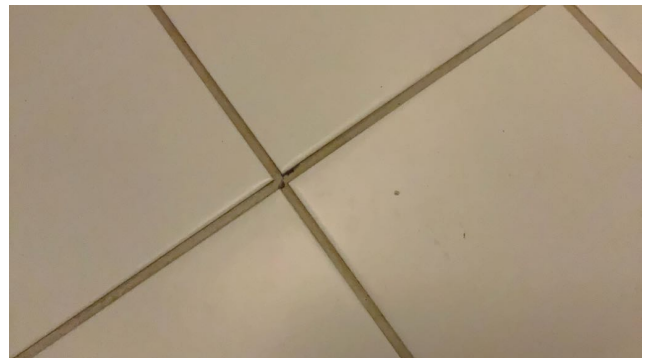
Det er observert hull i flisfuge.

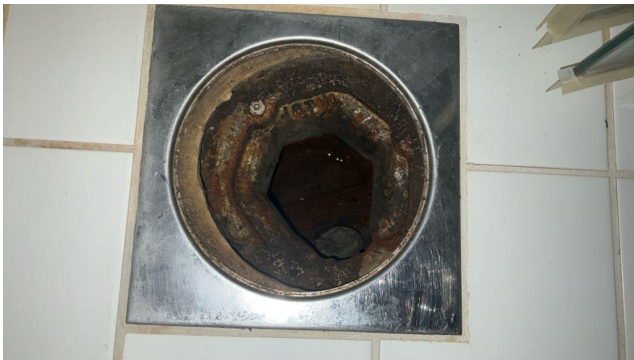
- Mer enn halvparten av forventet brukstid er passert på slukløsningen.
- Det er påvist andre avvik:

- Manglende utbedring/ tiltak kan føre til større skader i konstruksjon og tilliggende konstruksjoner.
- Bruk av dusjkabinett anbefales. Et dusjkabinett skåner tettesjiktet for ekstra fuktbelastning og leder vannet direkte ned i sluken.
- Det stilles noe usikkerhet til satt kostnadsestimat.

Kostnadsestimat: 10 000 - 50 000

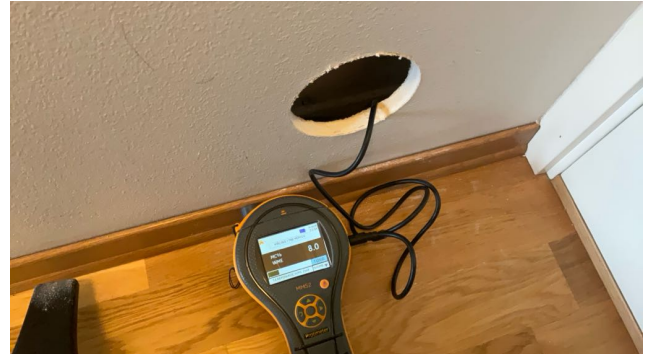
Det er foretatt én fuktmåling i tilstøtende rom, nærmest mulig dusjsonen/ våtsonen. Hullboringen er utført fra gangen, bak dusjsonen/ våtsonen. Det ble målt 8 vektprosent fuktighet i trevirke. Vektprosent blir gradert slik:
