## ED10771 - 2021 Kia Soul Kombi (5-dørs)

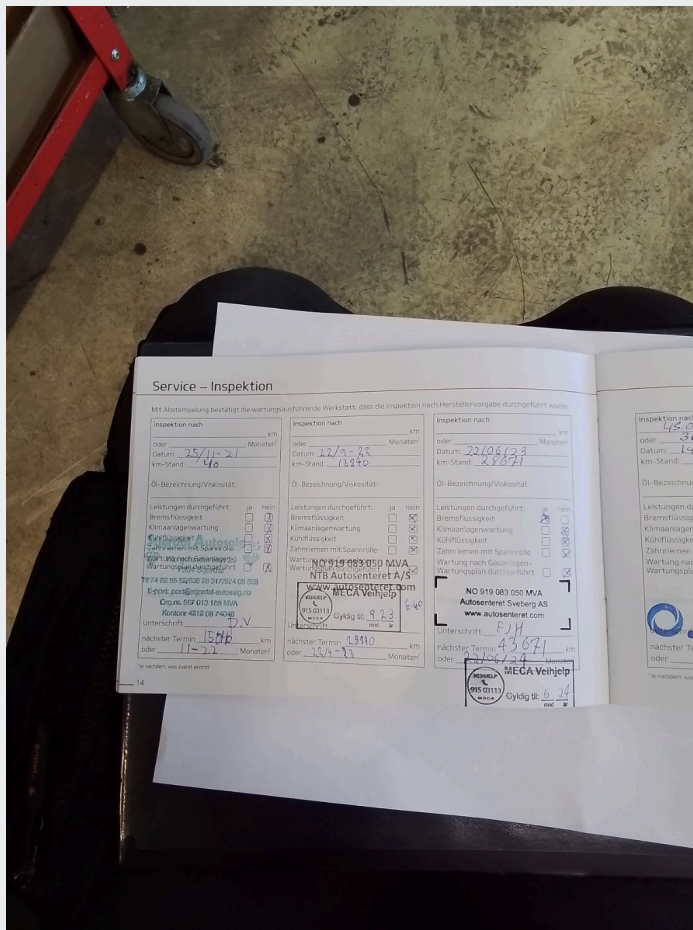
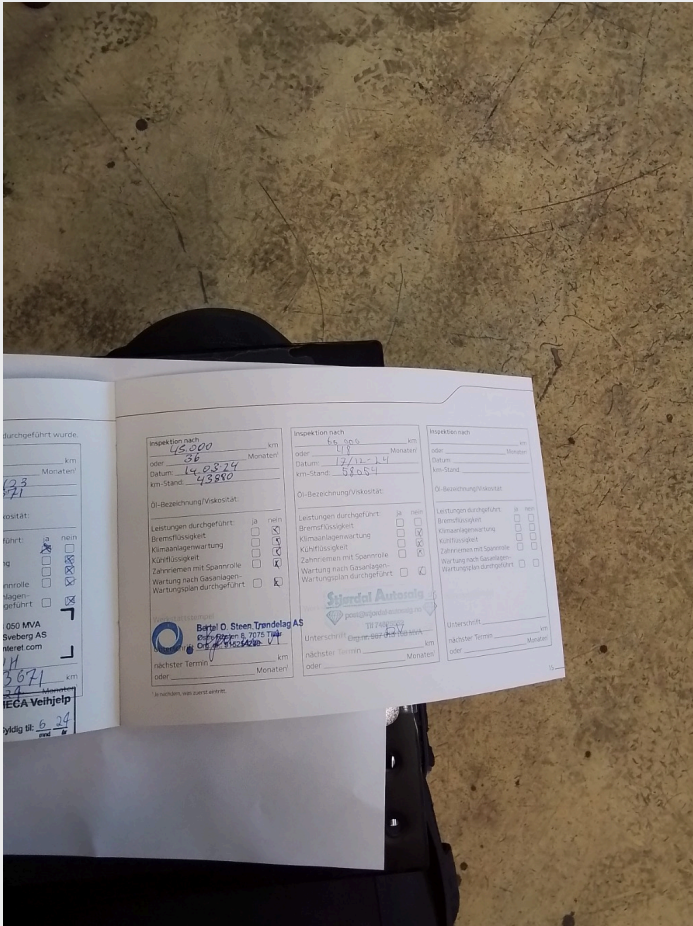
### 5.11 Motor - Service - Servicehefte

5.11 Servicehefte

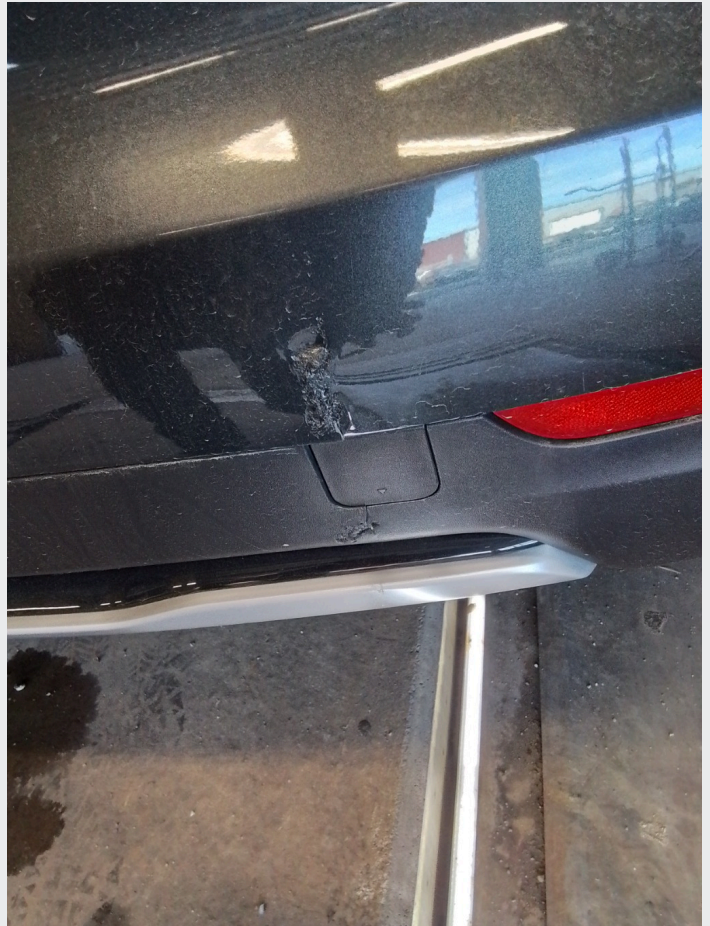
## 2.8 Eksteriør - Støtfanger/grill - Skade bakfanger

2.8 Skade bakfanger
