# Tilstandsrapport

Fritidsbolig

Løefjellvegen 55, 4748 RYSSTAD

Befaringsdato: 01.05.2025

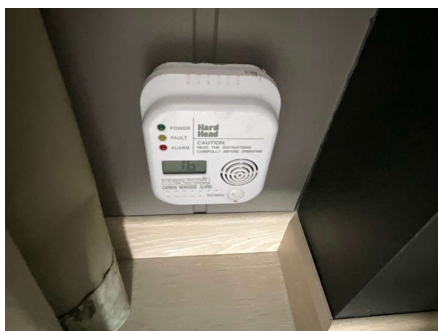
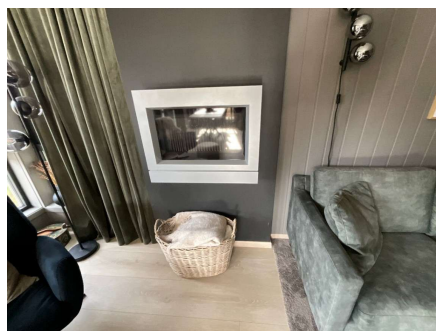
Gasspeis i stue. Det er lovpålagt årlig kontroll av denne typen anlegg.
