# Tilstandsrapport

Fritidsbolig

Bleikenvegen 149, 2760 BRANDBU

Rapportdato: 23.08.2025

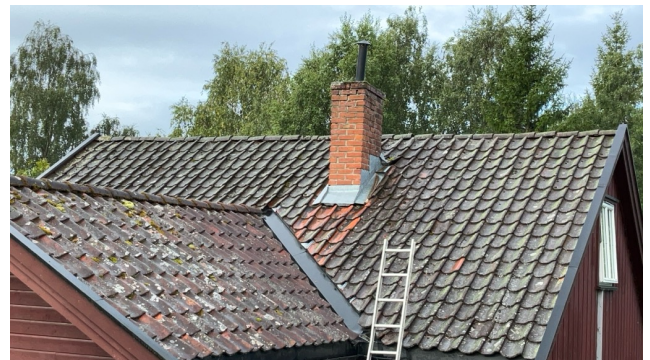
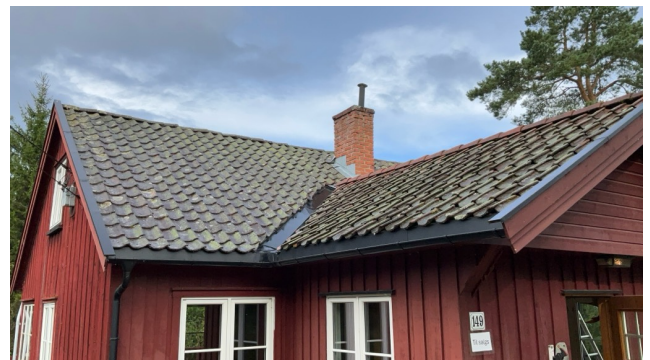
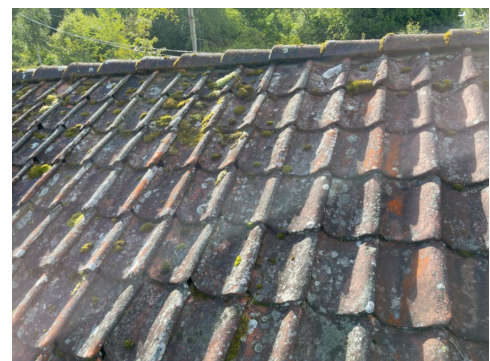
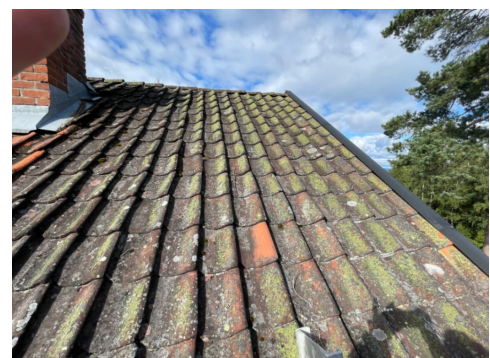
### TG 2 Taktekkning

Taktekkingen er av takstein. Siden taket (takkonstruksjon, taktekkning og skorstein) kun er observert fra bakkenivå, er vurderingen begrenset av dette. Det er ikke sikkerhetsmessig forsvarlig å bevege seg ut på taket eller observere fra stige. Selv om det ikke er avdekket skader under befaringen, betyr ikke dette at det ikke foreligger skader som en besiktigelse på taket kan avdekke. Vær oppmerksom på denne risikoen. En undersøkelse av taket kan utføres av en fagperson under tilstrekkelige sikkerhetsforhold.

- Stigetrinn for feier må monteres.
- Det er ikke krav om utbedring av snøfangere opp til dagens krav.
- Overvåk tilstanden jevnlig. For å få tilstandsgrad 0 eller 1 må beslag/renner/nedløp skiftes ut, men tidspunktet for når dette er nødvendig er vanskelig å si noe om.

Lokale utbedringer anbefales.

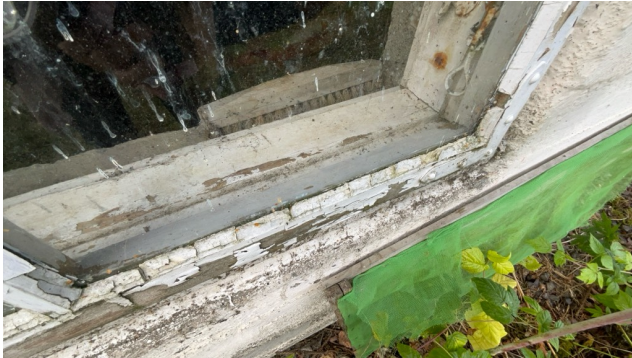
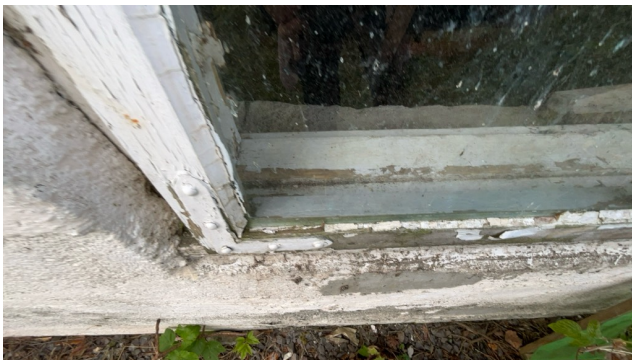
## TG 1 Vinduer - 2

Malte trevinduer med 2-lags glass. Vinduene er sporadisk funksjonstestet. Det ble ikke observert eller opplyst om punkterte isolerglass. Grunnet temperatur og lysforhold kan dette være vanskelig å oppdage. Alder på vinduer tilsier at punktering kan forekomme selv om det ikke ble avdekket ved befaringen. Det er enkelte sår/riper på karm/vindu/vinduslist. Det er stedvis små glipper/utettheter i mellom karmen. Vinduer tar stedvis litt i karmen.

Lokale utbedringer anbefales. Dører bør stedvis justeres.

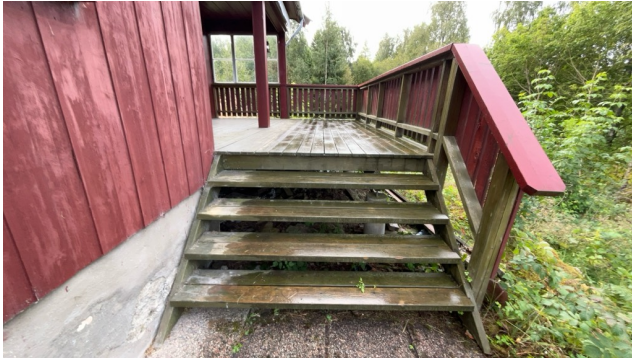
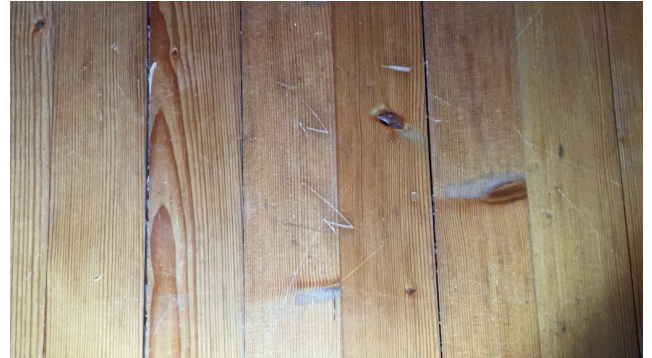
## ! TG 3 Etasjeskille/gulv mot grunn

- Det er målt høydeforskjell på mellom 15-30 mm gjennom hele rommet. Tilstandsgrad 2 gis med bakgrunn i standardens krav til godkjente måleavvik.
- Det er påvist fuktskader i etasjeskiller

Kun delvis inspisert grunnet adkomstforhold. Det er registrert stedvis knirk i gulvet/bjelkelaget. Stedvis litt råte, mugg og fuktmerker i bjelkelaget og stubbeloft synlig fra kjelleren. Det er stedvis fuktmerker med forhøyede fuktverdier målt i bjelkelaget, ukjent årsak siden vannrør/avløp ikke ligger i direkte tilknytning til merkene. Edderkoppegg registrert, noe som kan tyde på fuktighet i konstruksjonen.

Målte avvik er på 12 mm i stuen, og på 11 mm på kjøkkenet (1. etasje). Målte avvik er på 18 mm på soverommet, og på 12 mm i boden (Loftsetasje). Møblering og en del gjenstander medførte at rommene ikke hadde helt frie arealer for oppmåling på befaringsdagen. Dette medfører at høydeforskjellen kan være større enn hva som fremkommer av målingen, og at planhetsavviket/eventuelt behov for tiltak kan endres når møbler flyttes.

- Råteskadet treverk må skiftes.
- For å få tilstandsgrad 0 eller 1 må høydeforskjeller rettes opp. Det vil imidlertid sjelden være økonomisk rasjonelt som et enkeltstående tiltak i en bolig som dette. Dersom boligen en gang skal renoveres, kan man vurdere slike tiltak.

Ytterligere undersøkelser anbefales, siden inspeksjonen var begrenset.

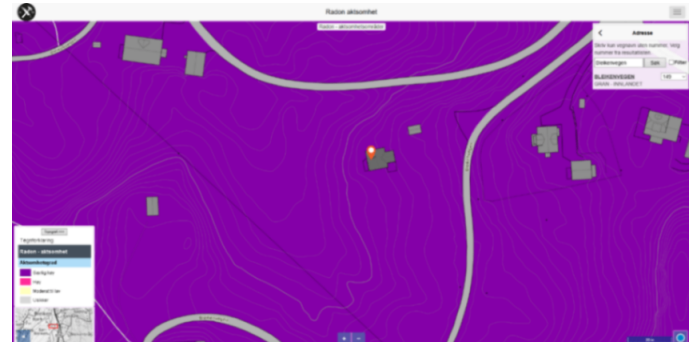
## TG 2 Radon

Det er ikke foretatt radonmålinger og bygget er heller ikke utført med radonsperre.

Eiendommen ligger i et område med "Særlig høy" aktsomhet av radon.

- Det bør gjennomføres radonmålinger.

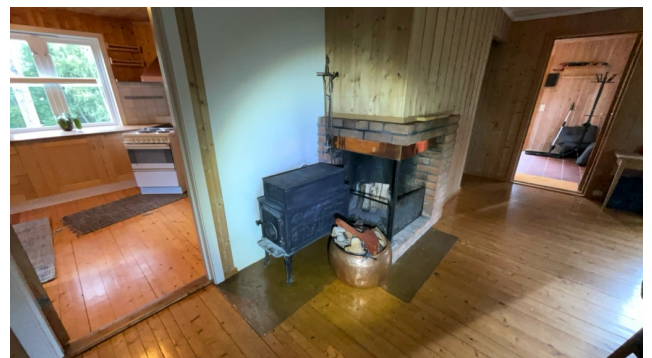
## TG 3 Pipe og ildsted

Manglende ovnspakning på vedovnen. Det er registrert sprekker i plater i ildsted, og platen er stedvis løs/manglende. Pipa er stedvis noe tildekket/innkledd (TG 3). Det er rennemerker fra pipa. Ildsted er plassert for nærme pipa. Det er kun ca. 16 cm mellom røykrøret til vedovnen og kjøkkeninnredningen på kjøkkenet, hvor det er plassert et skjerm Brett i metall. Denne dekker ikke hele røykrøret. Det er rust på sotluka. Skorsteinen har ikke forskriftsmessig høyde over tak. Pipa ser ut til å ha løs tegl og noe sprekker over taket, men er ikke inspisert her. Pipa er noe begrenset inspisert grunnet manglende stigetrinn.

Lokale utbedringer anbefales.

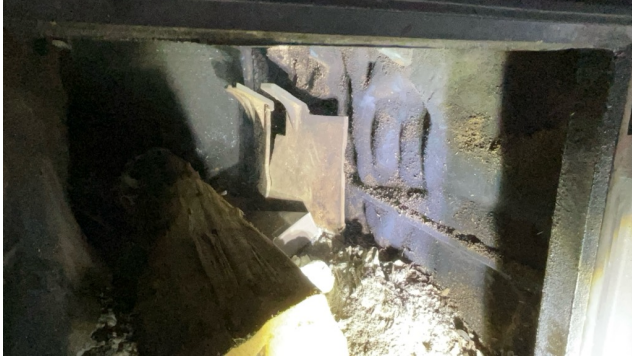
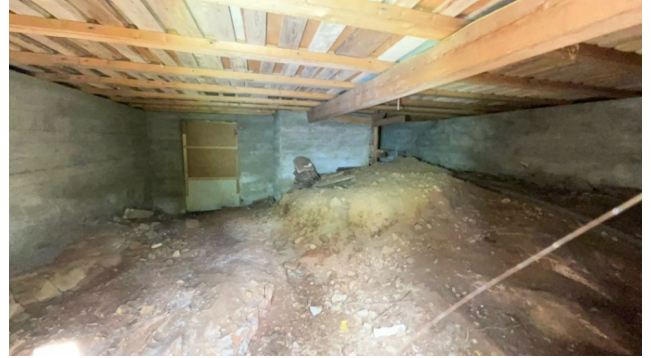
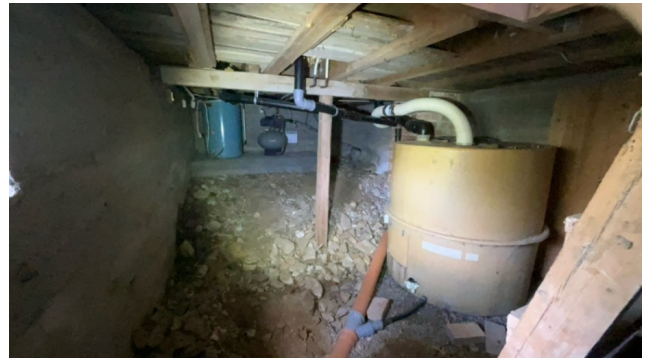
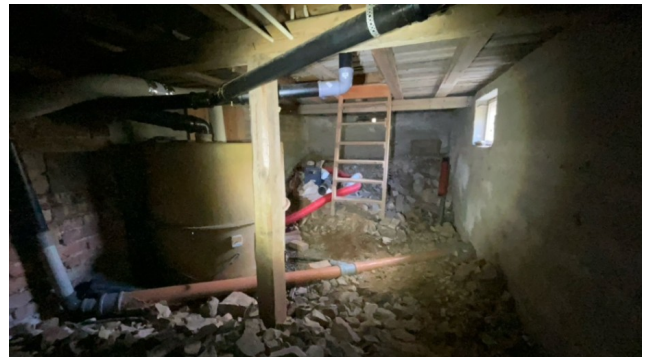
## TG 2 Rom Under Terreng

- Det er påvist indikasjoner på noe fuktgjennomtrenging i kjellergulv.
- Det er påvist indikasjoner på noe fuktgjennomtrenging inn i kjellermur.

Stedvis synlige fuktmerker. Kjelleren bærer preg av fuktig klima. Det er registrert saltutslag. Indikasjoner på forhøyede fuktverdier ved enkle fuksøk på vegger og gulv.

- Det påviste fuktnivå gir grunn til å overvåke konstruksjonen jevnlig for å se utvikling over tid, og eventuelt foreta tiltak for å unngå fuktskader.
- Organisk materiale/treverk bør fjernes/beskyttes mot fukt.

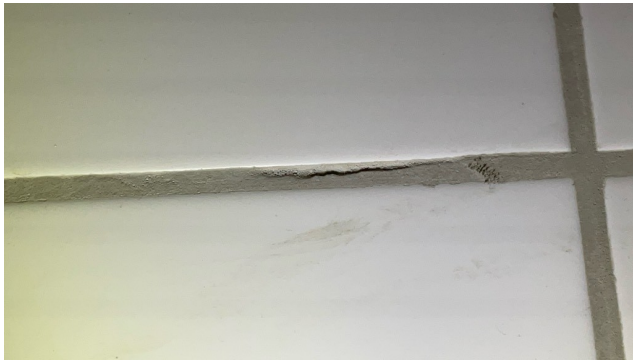
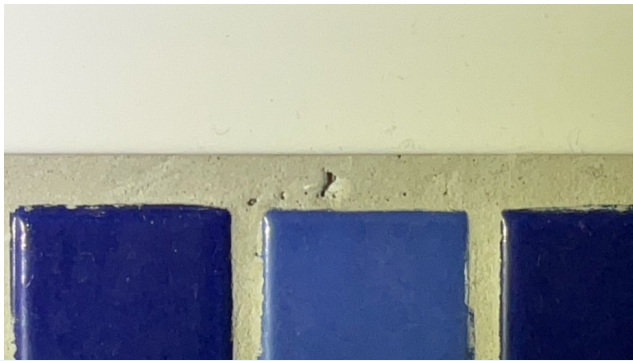
### ! TG 3 Overflater Gulv

- Det er påvist at flisfuger har riss/sprekker.
- Det er påvist at noen fliser har bom (hulrom under).
- Det er påvist avvik i fallforhold til sluk i forhold til krav i forskrift på byggetidspunktet.
- Det er registrert knirk i gulvet.
- Målinger viser at det ikke er fall til sluk (motfall).

Det er registrert stedvis sprukne/manglende fuger. Rør ført direkte gjennom gulvet med utettheter/glipper. Det er motfall på gulvet i dusjnisen. Enkelte sår/riper på overflaten. Elastisk fuge har stedvis sprekker/glipper.

- Dersom tiltaket ikke utføres, kan dette over tid føre til at flisene løsner eller sprekker, spesielt ved belastning eller bevegelser i konstruksjonen.
- Overflater må utbedres eller skiftes.
- Påviste avvik må utbedres, gulvet må bygges med riktig fall.
- Knirk i golv på et våtrom kan skyldes flere ting, blant annet manglende stivhet i underliggende konstruksjoner, at konstruksjonen har skader grunnet råte/fukt eller andre typer skader. Man kan i disse tilfeller ikke utelukke at det er behov for omfattende utbedringer.
- Selv om bom eller hull lyd ikke alltid er et umiddelbart problem, bør det overvåkes nøye for eventuell utvikling i sprekker i flisfuger e.l. oppstår. Dette må en foreta tiltak for, for å begrense utviklingen.
- Det må foretas utbedring av fallforhold.

Hull i gulvet må også tettes. Dette og ny membran er også medregnet i utbedringskostnad, siden det er sannsynlig at membranen også ikke har tilstrekkelig fall.

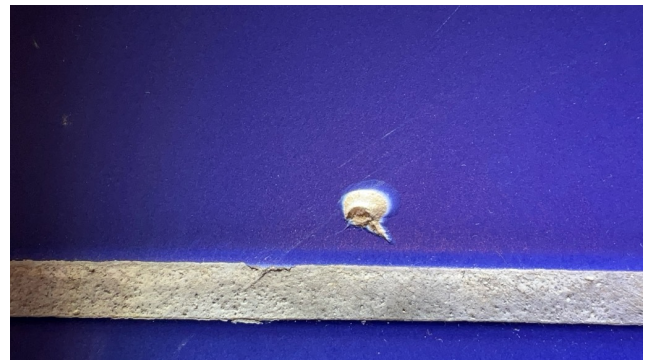
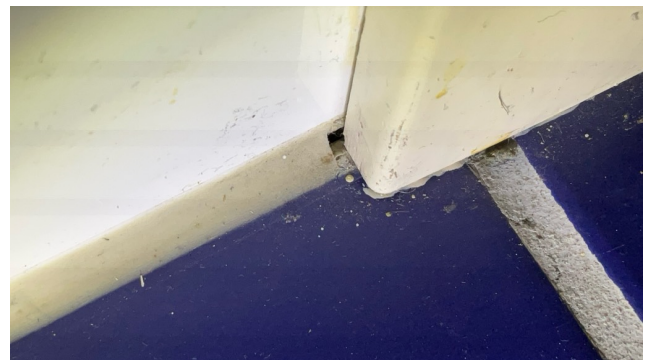
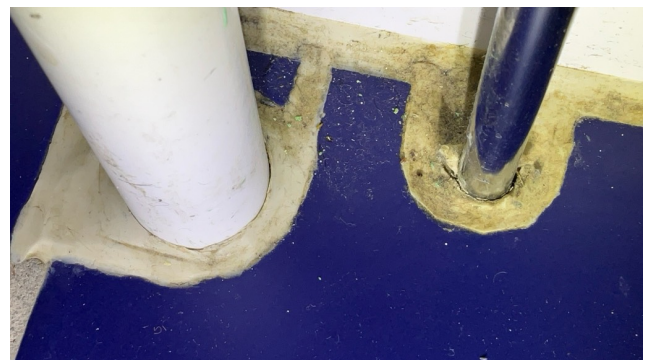
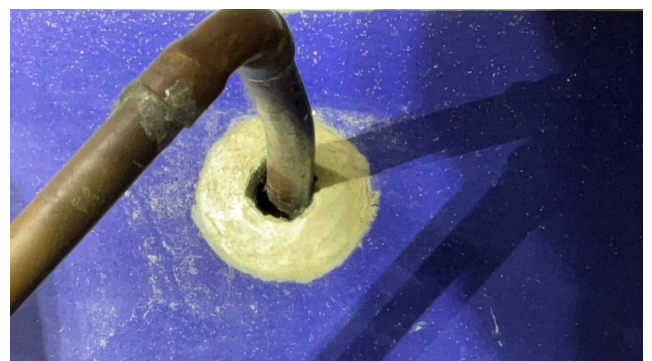
### ! TG 2 Sluk, membran og tettesjikt

- Det er påvist mangelfull/feil utførelse rundt rørgjennomføringer e.l. som gir fare for fukt i konstruksjonen i våtsone.
- Mer enn halvparten av forventet brukstid er passert på membranløsningen.

- Det er viktig å merke seg at levetiden til en membran varierer basert på kvalitet, installasjon og bruk. Eldre membraner kan bli sprø og sprekke opp, noe som fører til at de mister sin vanntettende funksjon. Dette kan resultere i vannlekkasjer gjennom vegger og gulv og fuktskader.
- Løsningen/utførelsen rundt rørgjennomføringer gir fare for fukt inn i konstruksjoner.
- Overvåk tilstanden jevnlig. For å få tilstandsgrad 0 eller 1 må tettesjiktet skiftes ut, men tidspunktet for når dette er nødvendig er vanskelig å si noe om.
- Konsekvensen er at det kan oppstå fuktskader i konstruksjonen bak overflatematerialet. Vann kan trenge inn gjennom utette rørgjennomføringer og forårsake fuktskader ved fuktilførsel gjennom enten bruksvann eller lekkasjevann.

Forholdet er kostnadsestimert under "overflater gulv". Skulle ikke gulvet skiftes må utette rør-gjennomføringer tettes forsvarlig.

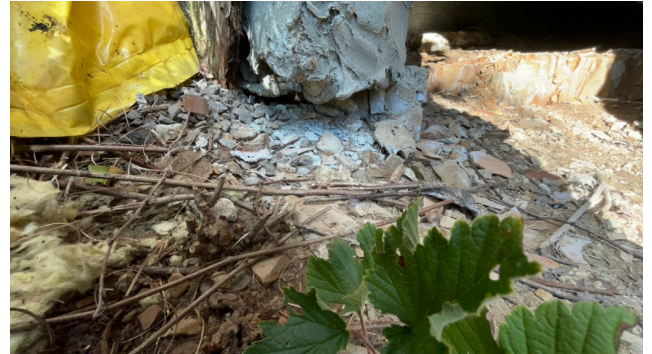
## ! TG 3 Terrengforhold

Hytten ligger i skrånende terreng.

Anbefalt fallforhold på utvendig terreng er 1:50, 3 meter fra grunnmuren.
