Enebolig  
Elvebøvegen 7  
6750 Stad

**Boligens tekniske tilstand:**

Dato: 09/02/2025

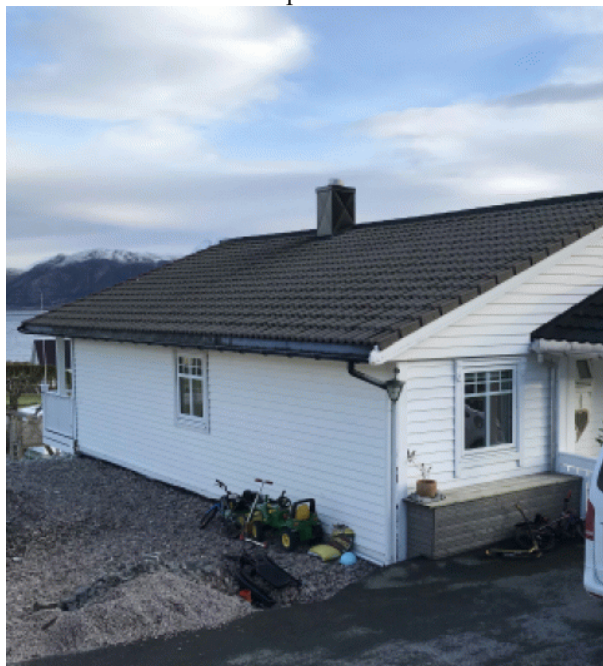
Lecamur fra 1979, tilbygg fra 2019 drenering rundt bygget er tatt i nyere tid opplyst av eier. Nye drensrør til kum.

**Merknader:** Grunnmurspuss fra 1979.

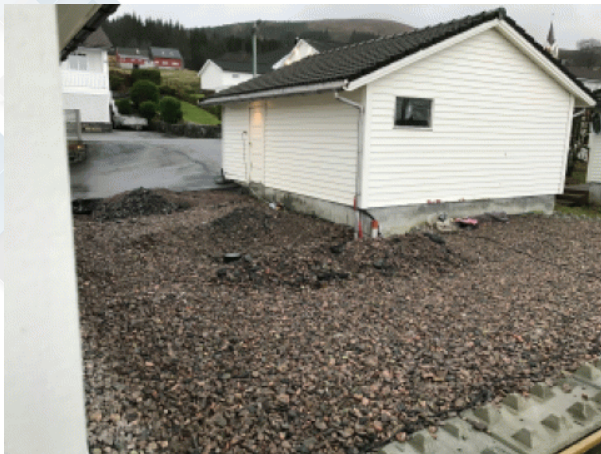
Huset har ny drenering opplyst av kunde. Nye drensrør fører vann til kum mellom hus og garasje. Asfalt er med fall mellom hus og garasje, og eier opplyser ved spyling av asfalt at vann renner slik som tenkt mot kum.

**Merknader:** Opplysninger om drenering gitt av kunde.

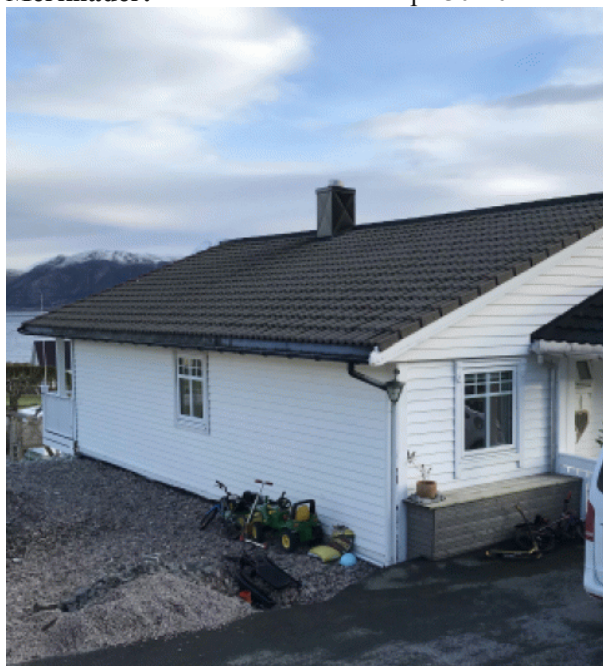
Yttertak på vestsiden er fra 1979.:

**Merknader:** Yttertak har ei levetid på 30-40 år. Denne er oppbrukt på vestsiden.

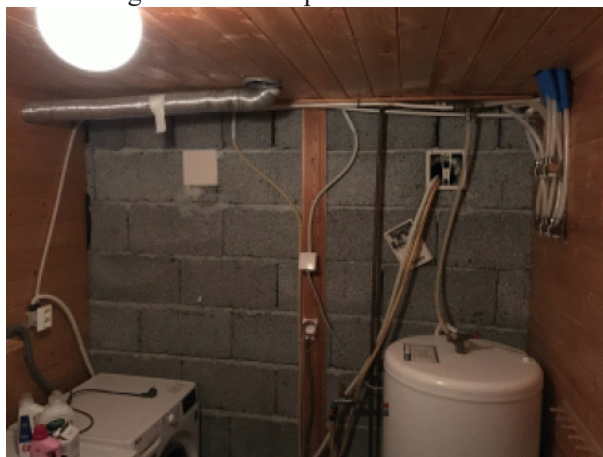
**Merknader:** EL Innstasjon er mangelfullt innfesta. (Midlertidig festing)

VVS: Mangler fordelerskap for å stette krav.

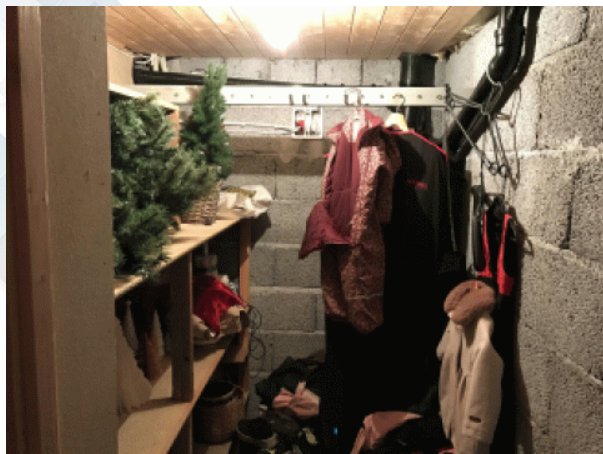
Bod 1 og Vaskerom/bod er leca mot yttervegg og panel mot innervegg.

**Merknader:** Boder vegger upussa leca med laus instalasjon.

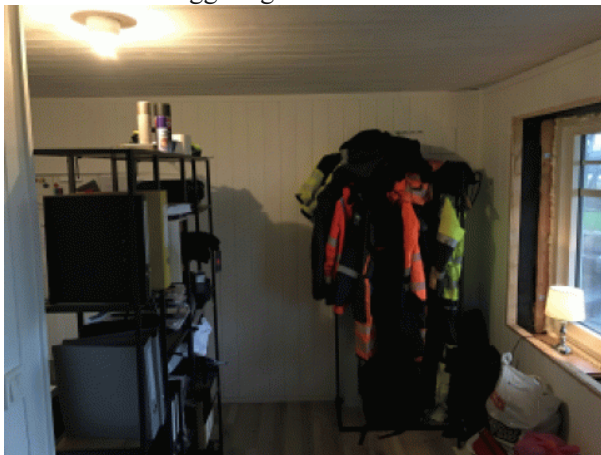
Vegger er av malte trefiberplater tak malt panel.

**Merknader:** Vegger og tak er fint vedlikeholdt. En del manglende listverk.

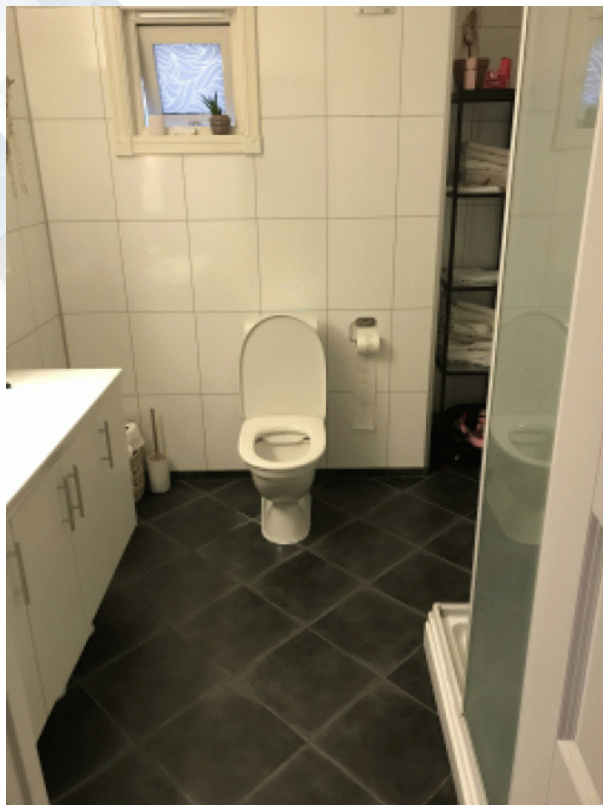
Beskrivelse av vurdert bygningsdel:  
Badet har flisplater på vegg, og flis på gulv. Det blir dusjet i kabinett med direkte avløp i sluk.  
Toalett montert på gulv.

**Merknader:** Badet si halve levetid er brukt opp.

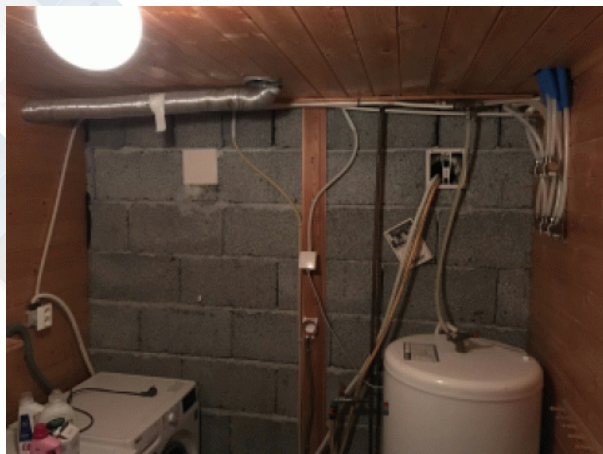
Beskrivelse av vurdert bygningsdel:  
Rør i kjeller er av eldre dato. Antar at dei er fra oppføring av boligen. Rør fra byggedato har brukt opp si levetid og modne for utskifting.  
Rørøplegg til kjøkken er fra 2019. Men ikkje montert i skap.

**Merknader:** Bør kontrolleres av ein fagkyndig rørlegger

| | Rørøplegg har brukt opp si levetid.<br>Det er ingen tegn til lekkasje.<br>Kontroll av rørøplegg av fagkyndig rørlegger. |
