**MITSUBISHI OUTLANDER 150 HK AUTOMAT
FORHJULSDRIFT**
TESTDATO: 03.02.2025
KODE: 1630281

LJ68992

NBF Tilstandsrapport er utarbeidet av Norges Bilbransjeforbund og Forbrukerrådet.

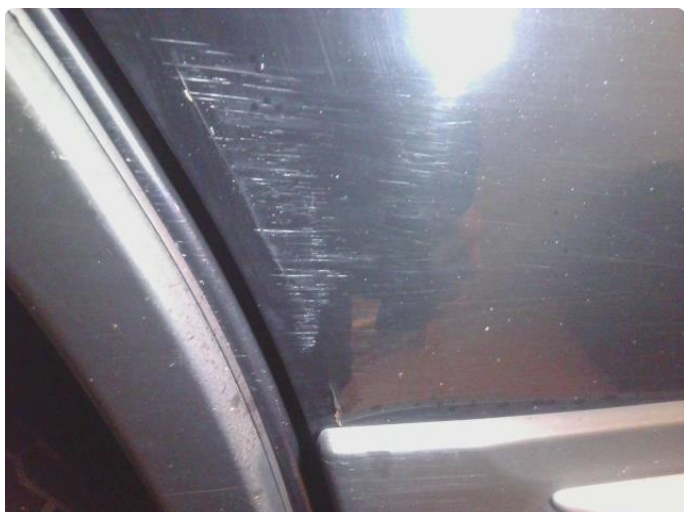
1.1 Riper

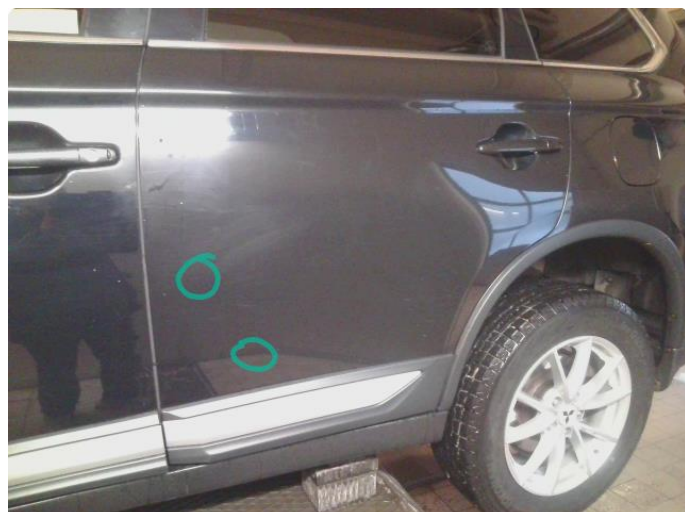
1.2 Bulk

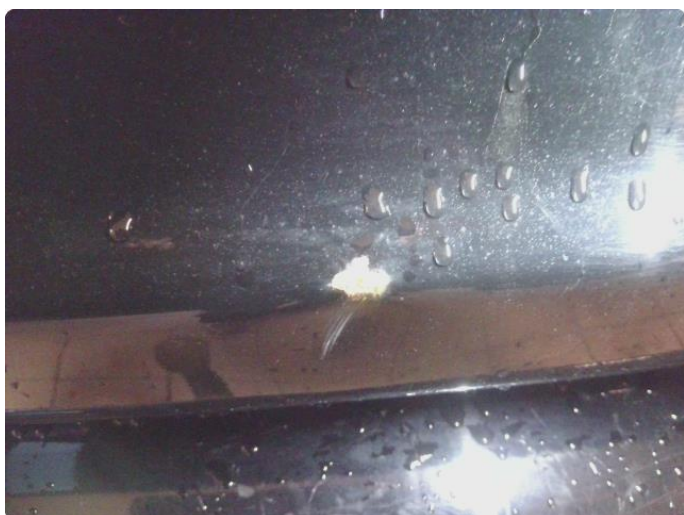
1.3 Rust/korrosjon

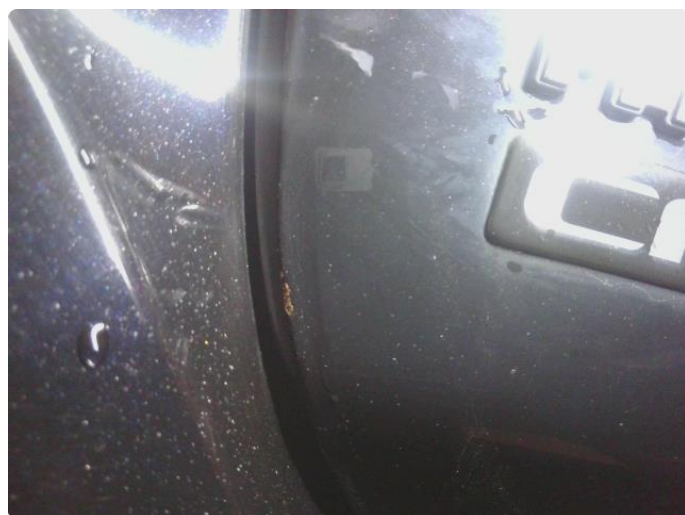
1.3 Rust/korrosjon

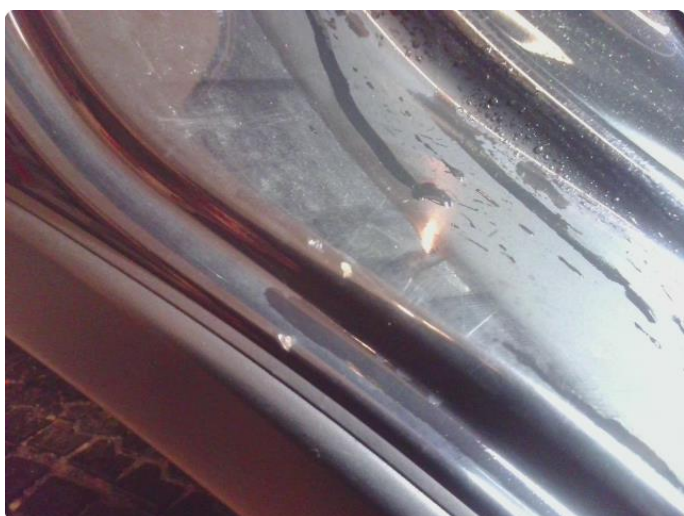
1.4 Ripe(r)

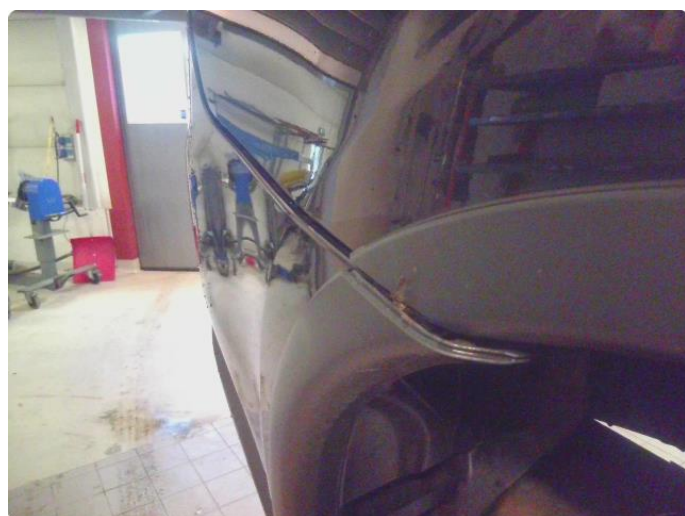
1.5 Løs
