NAF Bruktbiltest

Testdato
13.02.2025

Bilmerke	Honda	Motorstørrelse	cm ³
Modell	e	Motoreffekt	113 kW
Type	ZC	Aksler i drift	1
Registreringsnr.	EE35839	Drivstofftype	Elektrisk
Understellsnr.	JHMZC7840MX202800	Kjøretøygruppe	101
Km.stand.	24233	Bruktimportert	Nei
Farge	Svart	Registreringsår	2022
Karosseritype	Kombikupé	Registrert første gang	11.07.2022
		Frist for neste EU kontroll	10.07.2026

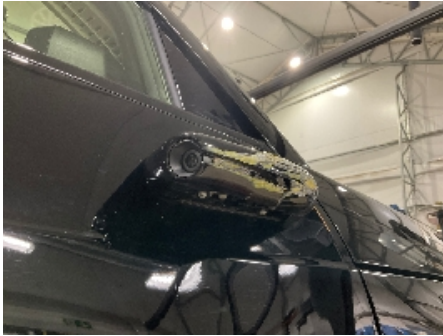
1. Utvendig speil

87.5	Utvendig speil	Skade på speilramme / -hus	Høyre side
98.2	Seter	Misfarget/skittent:	Midten bak, Høyre bak, Venstre bak

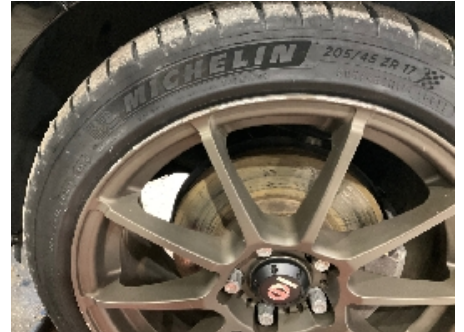
9. Felg

23.1	Full systemskann	Det finnes feilkoder, se rapport	
23.2		Diagnoseavlesing ligger i testrapport	
58.5	Tilstand 12 volt batteri	Bør lade batteri	
66.8	Felg	Vesentlig ripe / hakk inn til grunnmaterialet:	Venstre foran, Høyre foran, Høyre bak
