NAF Bruktbiltest

Testdato
25.03.2025

Bilmerke	Mercedes-Benz	Motorstørrelse	2143 cm ³
Modell	Vito	Motoreffekt	120 kW
Type	639/5	Aksler i drift	2
Registreringsnr.	DR63105	Drivstofftype	Diesel
Understellsnr.	WDF44760313564426	Kjøretøygruppe	315
Km.stand.	170916	Bruktimportert	Nei
Farge	Hvit	Registreringsår	2019
Karosseritype	Integrert førerhus	Registrert første gang	27.03.2019
		Frist for neste EU kontroll	26.03.2027

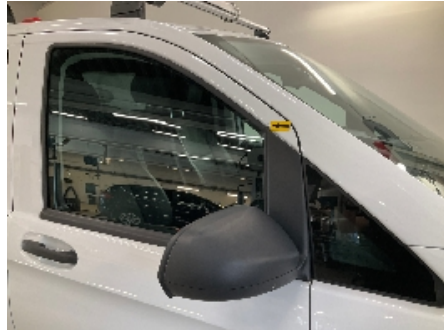
Ref.Id	Repareres	Resultat	Beskrivelse
9.6	Bremsevirkning	Større enn 30% variasjon mellom venstre og høyre hjul:	Foraksel
27.8	Motor virkemåte	Ulyd i turbo	
28.1	Utvendig tilstand motor	Oljekkasje på motor - rengjør før nærmere kontroll	
86.3	Lakk / karosseri utvendig	Skadet:	Bakluke
86.8		Rustangrep:	Høyre fordør
86.13		Lakkslipp/flassing	Venstre forskjerm, Venstre sidekanal
88.2	Underside	Skadet/løst plastdeksel:	Midten foran

**8. Høyre fordør**

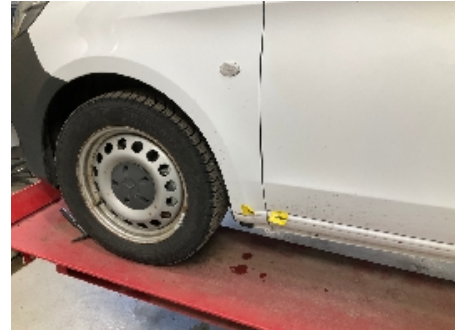
**9. Venstre forskjerm**

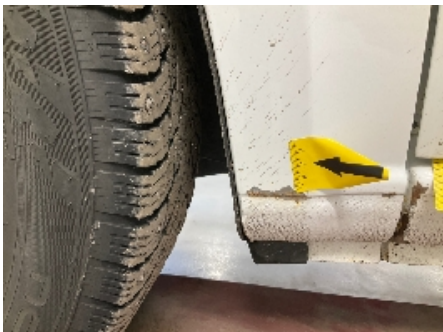
**10. Venstre forskjerm**

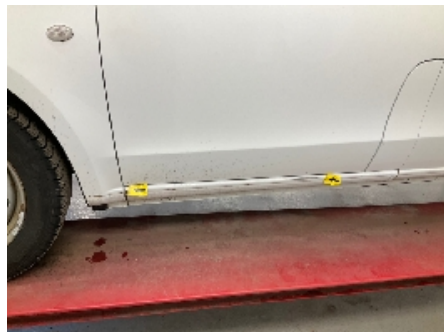
**11. Venstre kanal**

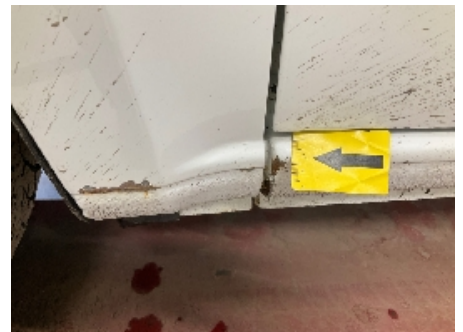
**12. Venstre kanal**

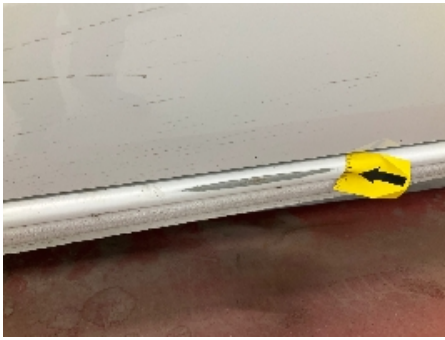
13. Venstre kanal
