KIA EV6 2WD

TESTDATO: 25.02.2025

EE14913

NBF Tilstandsrapport er utarbeidet av Norges Bilbransjeforbund og Forbrukerrådet.

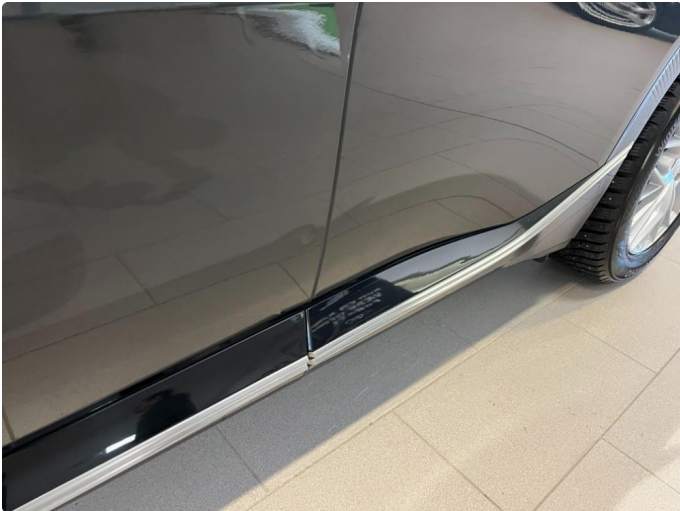
| Punkt | Beskrivelse | Plassering |
|---|---|---|
| 1.1 Dører | Parkeringsbulk nede på venstre fordør. | |

1.1 Parkeringsbulk nede på venstre fordør.

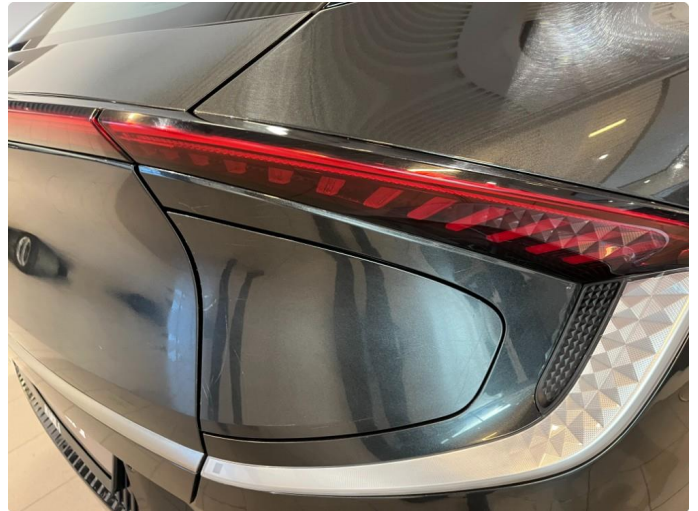
| Punkt | Beskrivelse | Plassering |
|---|---|---|
| 1.3 Ladeluke/tanklokk | Rip på ladeluke - rubbes/poleres før overlevering. | |

1.3 Rip på ladeluke - rubbes/poleres før overlevering.
