MAZDA CX-3 150 HK AUTOMAT 4X4

TESTDATO: 28.04.2025

DP90325

CHASSISNR: JMZDKFW7A20141962

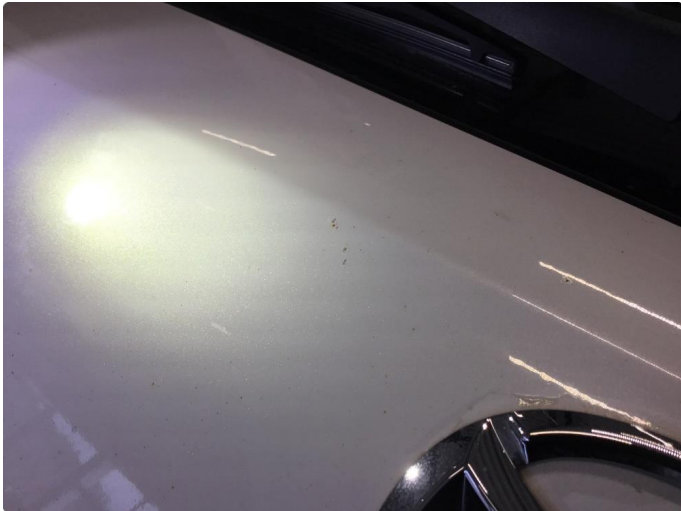
| Punkt | | Beskrivelse | Plassering |
|---|---|---|---|
| 1.1 | Bakluke | rust/korrosjon | |

1.1 Rust/korrosjon

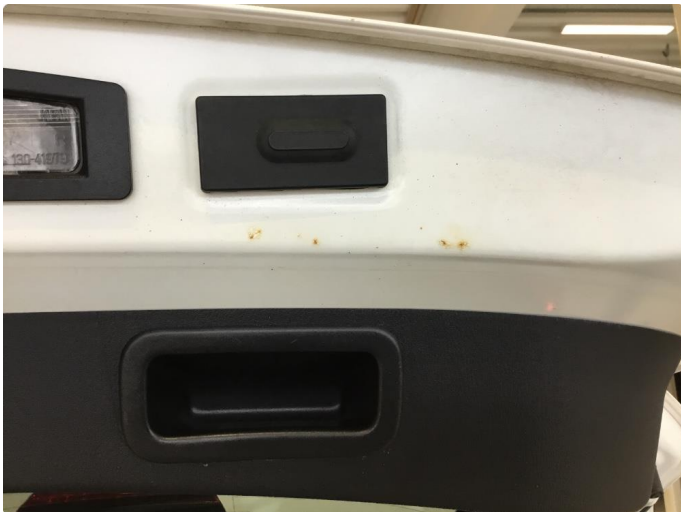
1.1 Rust/korrosjon

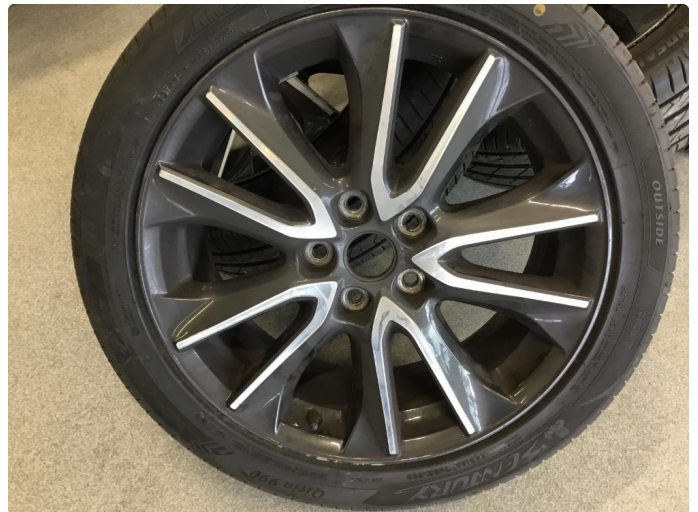
| Punkt | | Beskrivelse | Plassering |
|---|---|---|---|
| 1.2 | Dekk/Felger | skade på felg | |

1.2 Skade på felg

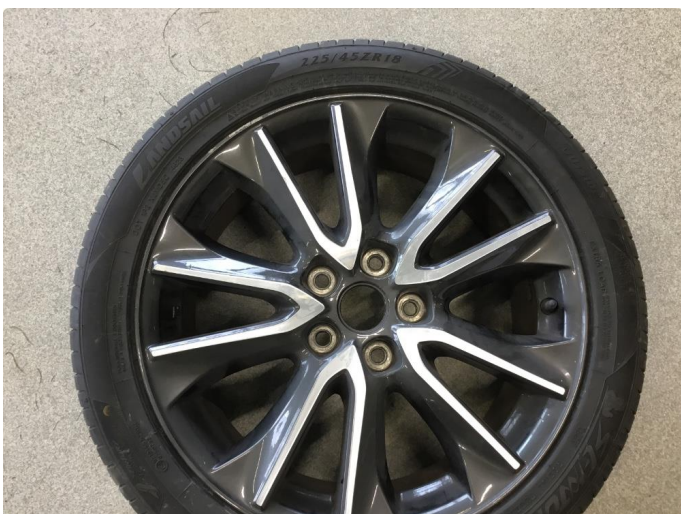
1.2 Skade på felg

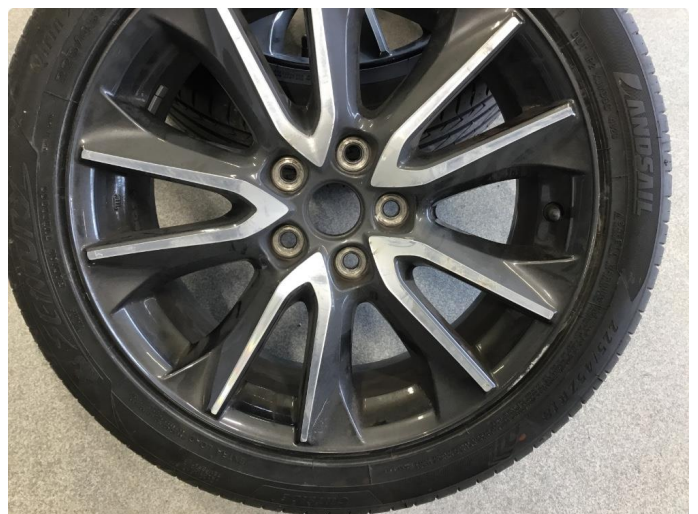
1.2 Skade på felg
