# NAF Bruktbiltest

**Testdato**  
06.07.2025

**Bilmerke** Mercedes-Benz  
**Modell** A 180  
**Type** F2A  
**Registreringsnr.** VJ12567  
**Understellsnr.** WDD1770841J071325  
**Km.stand.** 74517  
**Farge** Hvit  
**Karosseritype** Stasjonsvogn

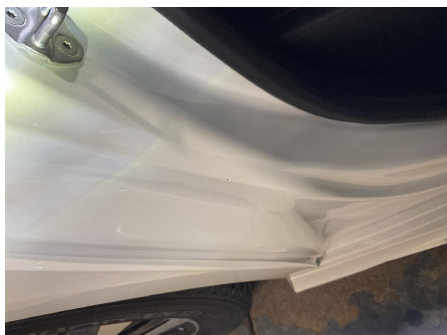
**1. Døråpning**

| Ref.Id | Repareres | Resultat | Beskrivelse |
|---|---|---|---|
| 97.1 | Døråpning | Sår eller skade: | Høyre bakdør |

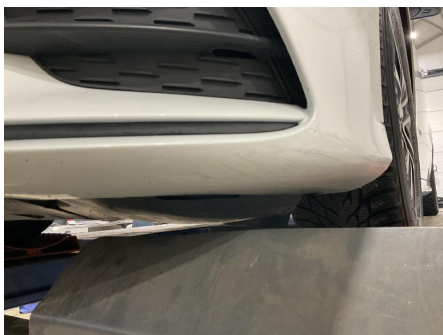
**2. Lakk / karosseri utvendig**

| Ref.Id | Repareres | Resultat | Beskrivelse |
|---|---|---|---|
| 86.3 | Lakk / karosseri utvendig | Lakkriper: | Støtfanger foran |
| 86.12 | | Steinsprut/lakksår | Venstre bakdør, Høyre sidekanal |

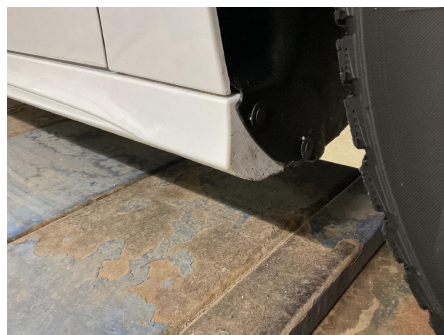
**3. Lakk / karosseri utvendig**

| Ref.Id | Opplysning | Resultat | Beskrivelse |
|---|---|---|---|
| 86.17 | Lakk / karosseri utvendig | Lakkriper: | Venstre baksjerm, Høyre fordør |
| 86.21 | | Steinsprut: | Venstre forskjerm, Høyre forskjerm, Panser, Tak, Venstre fordør, Høyre fordør, Høyre sidekanal, Høyre bakdør |

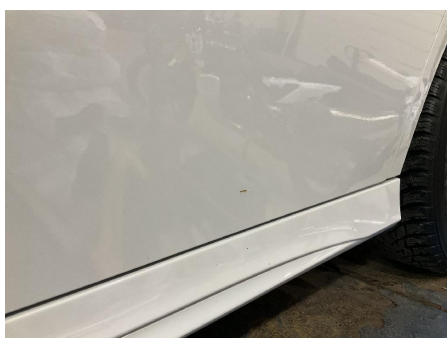
**4. Lakk / karosseri utvendig**

| Ref.Id | Opplysning | Resultat | Beskrivelse |
|---|---|---|---|
| 86.19 | | Småbulker: | Venstre bakdør |

| Ref.Id | Opplysning | Resultat | Beskrivelse |
|---|---|---|---|
| 86.25 | | Rustangrep: | Venstre bakdør, Høyre bakskjerm, Tak |
