# Tilstandsrapport

Fritidsbolig

Negardsdalen 52, 2480 KOPPANG

Befaringsdato: 27.05.2025

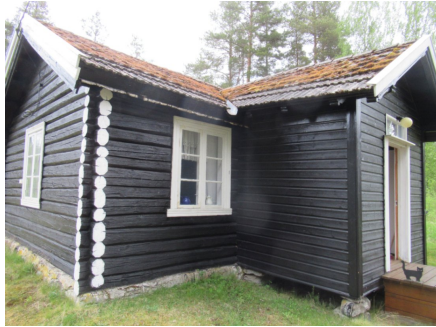
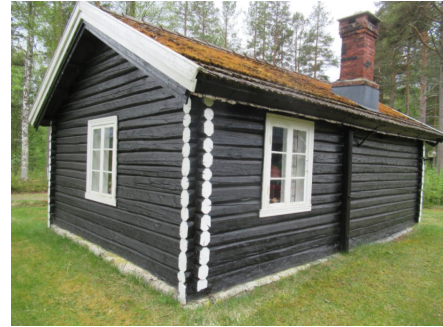
## TG 2 Takkonstruksjon/Loft

- Det er begrenset/dårlig ventilering av takkonstruksjonen.
- Det er avvik:

Det er noe skjevheter i konstruksjonen slik at det er påregnelig med noe gamle skader. Ingen tegn til aktive eller nye skader i overflater innevdig.

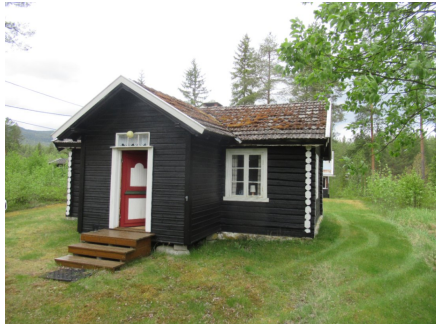
- Det er avvik:

Anbefaler rekkverk og håndløper

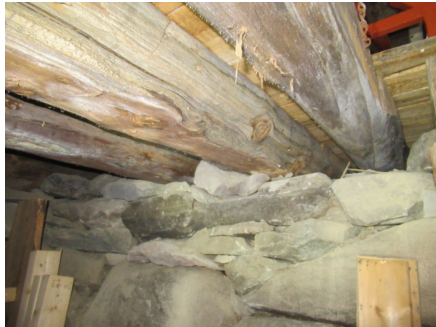
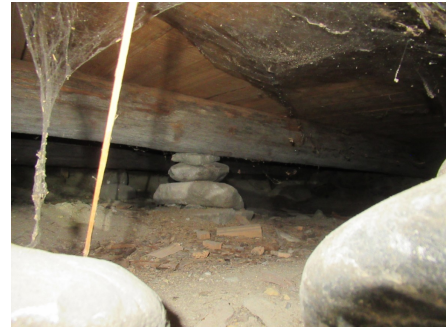
- Det er målt høydeforskjell på mellom 15-30 mm gjennom hele rommet. Tilstandsgrad 2 gis med bakgrunn i standardens krav til godkjente måleavvik.
- Det er registrert symptom på sopp/råte.
- Målt høydeforskjell på over 30 mm gjennom hele rommet. Tilstandsgrad 3 gis med bakgrunn i standardens krav til godkjente måleavvik.

Det er gamle råteskader i bjelkelaget, men ingen fukt påvist slik at det er utført tiltak med å stoppe dette og forsterke konstruksjonen.  
Noe skjevheter er målt, men påregnelig ut fra alder og valgt konstruksjon.

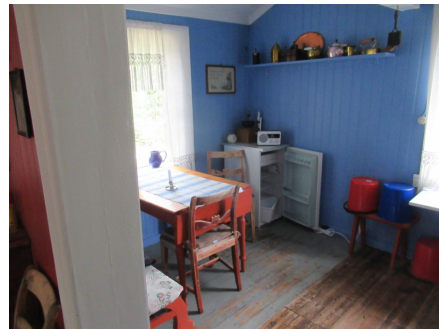
## TG 1 Overflater og innredning

Kjøkkenet med enkel malt innredning som antas å være fra 1950 tallet. Det er komfyr og kjøleskap på kjøkkenet, men ikke del av innredning.

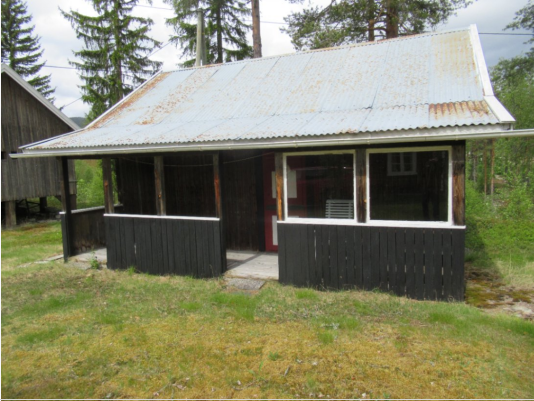
## Uthus m. oppholdsrom

Bygningen bærer preg av enkelhet med normalt vedlikehold etter den bruk og behov det har vært for eier, men det er en del slitasje og observert noe fukt- råteskader slik at oppgradering i en viss grad er påregnelig ut fra den std en ønsker seg på bygget.

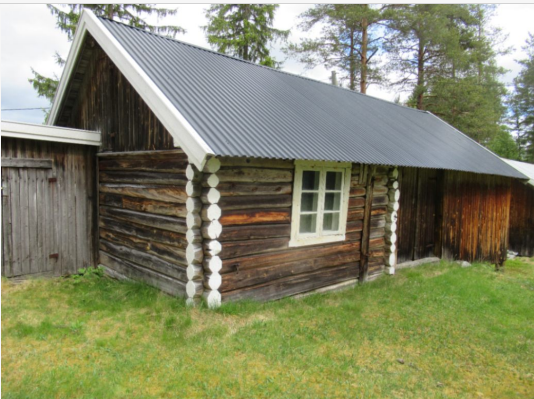
## Låve m. fjøs

Det er observert noe gammel fukt- råteskader og stedvis ligger treverk ned i terreng slik at tiltak er påregnelig, men avhengig av hva man ønsker å benytte bygget til.

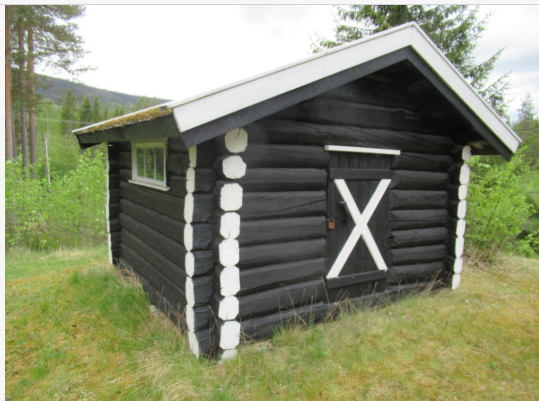
## Grisehus

Det er observert noe slitasje, fukt- råteskader på treverk noe som er normalt og påregnelig ut fra alder.
