SUZUKI LIANA 107 HK AUTOMAT 4X4
TESTDATO: 19.02.2025
KODE: 1645406

CHASSISNR: JSAERD31S00303621	BRUKTIMPORT: Nei
KJØRETØY: Personbil	FRIST FOR PKK: 15.03.2026

NBF Tilstandsrapport er utarbeidet av Norges Bilbransjeforbund og Forbrukerrådet.

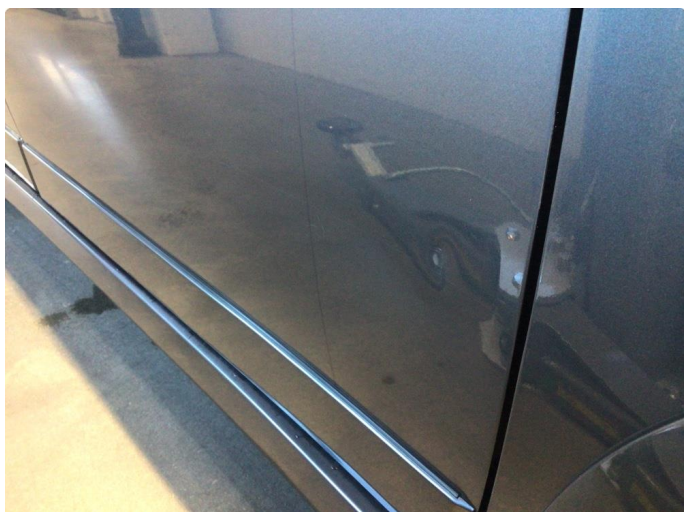
1.1 Bulk

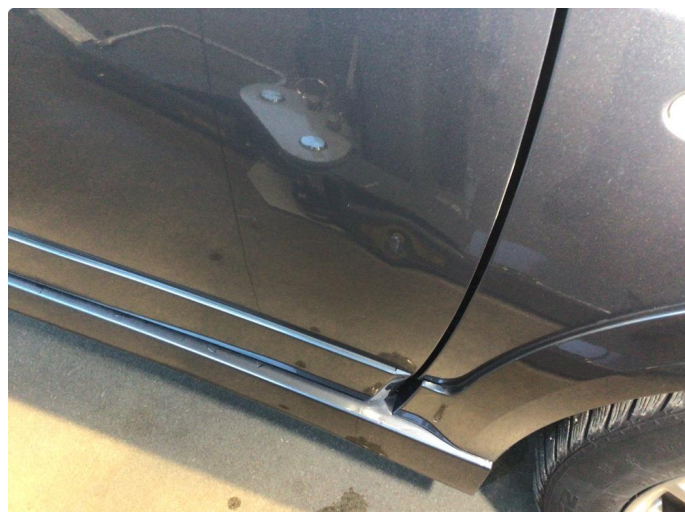
1.1 Bulk

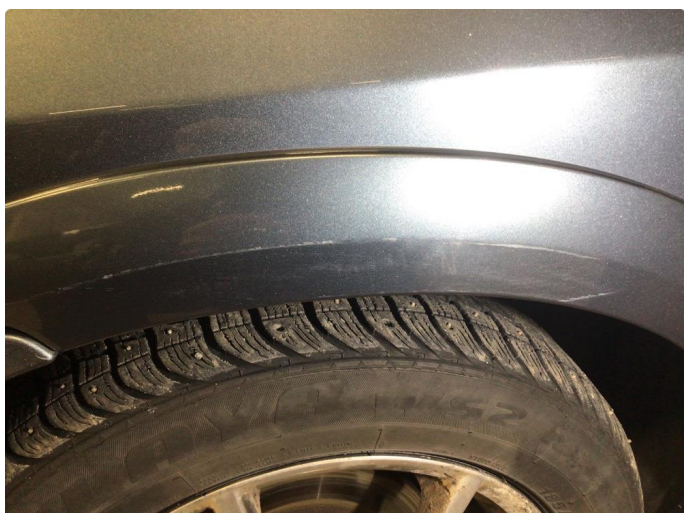
1.2 Skjermtutbygger skadet

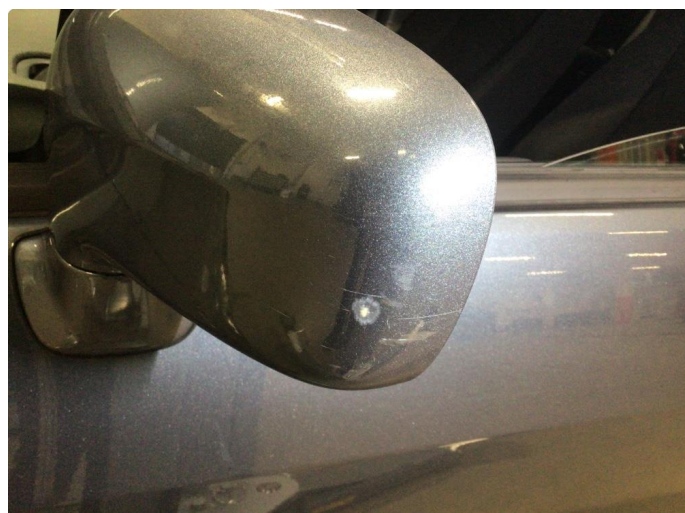
1.3 Speilhus riper

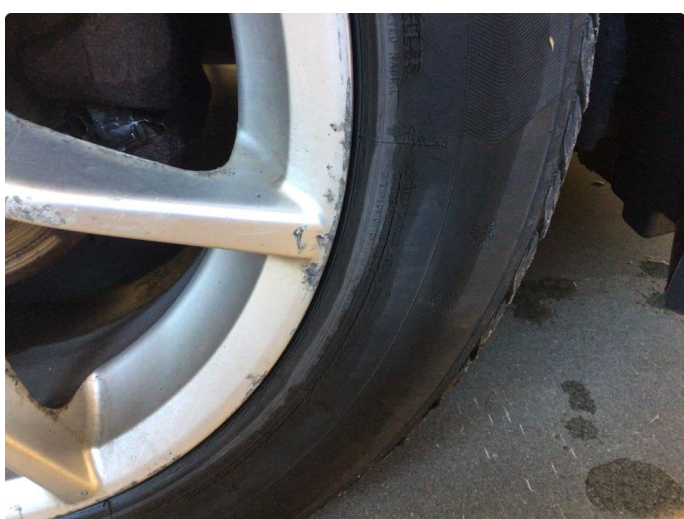
1.5 Gamle dekk

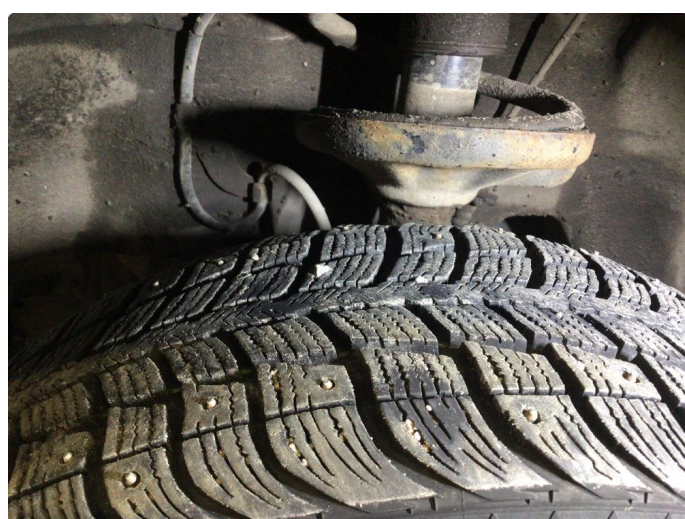
1.5 Gamle dekk

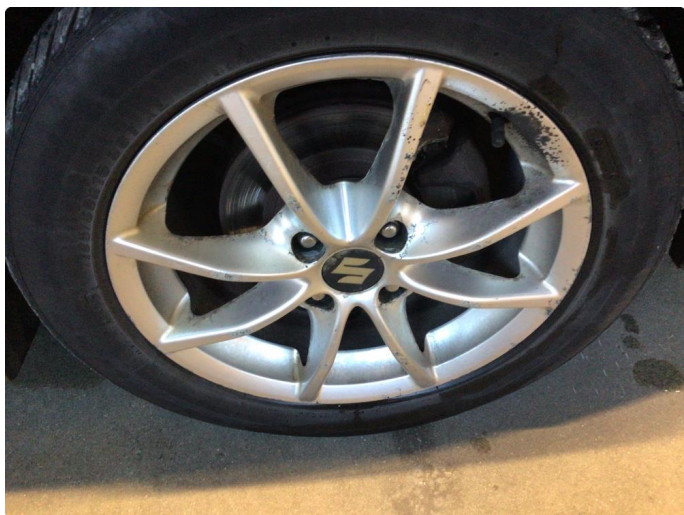
1.6 Betydelig oksidering

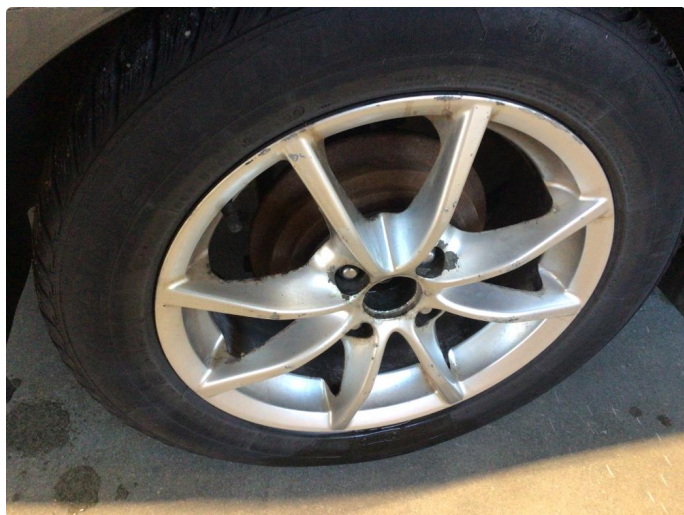
1.6 Betydelig oksidering

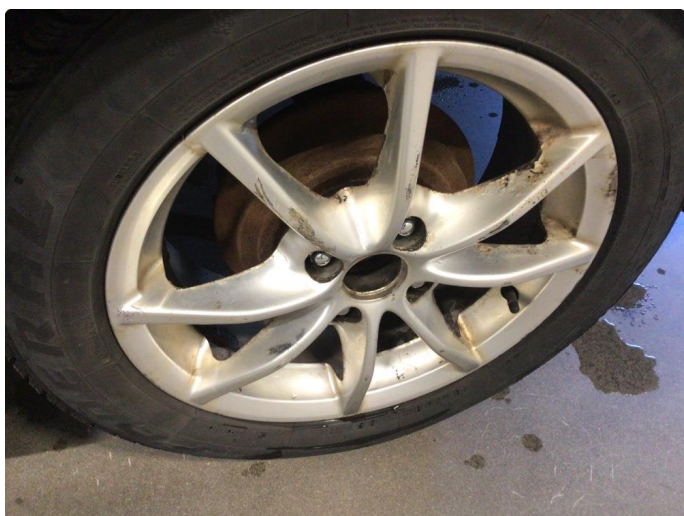
1.6 Betydelig oksidering

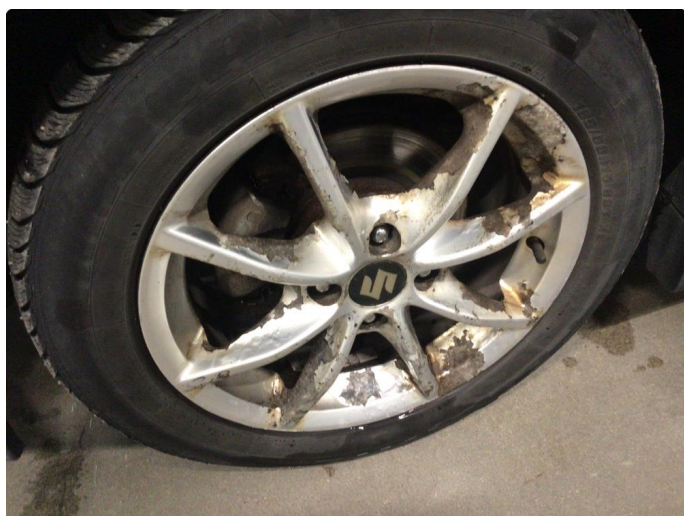
1.6 Betydelig oksidering

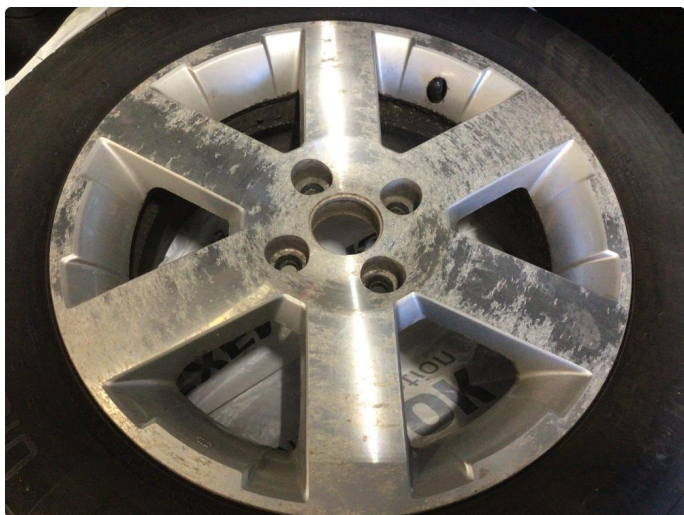
1.7 Betydelig oksidering

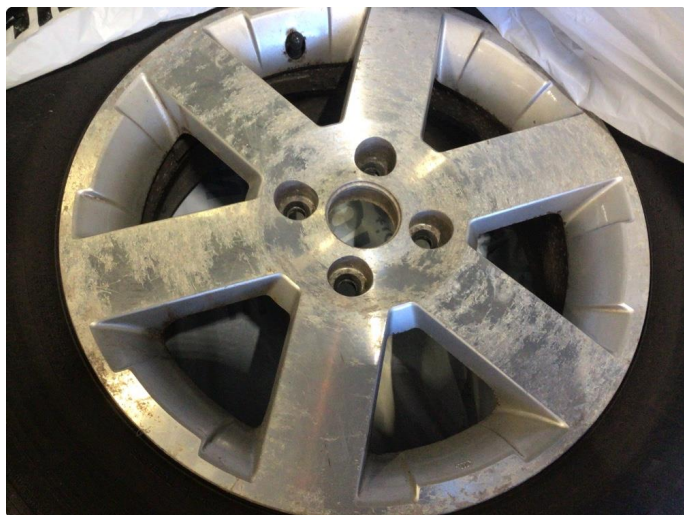
1.7 Betydelig oksidering

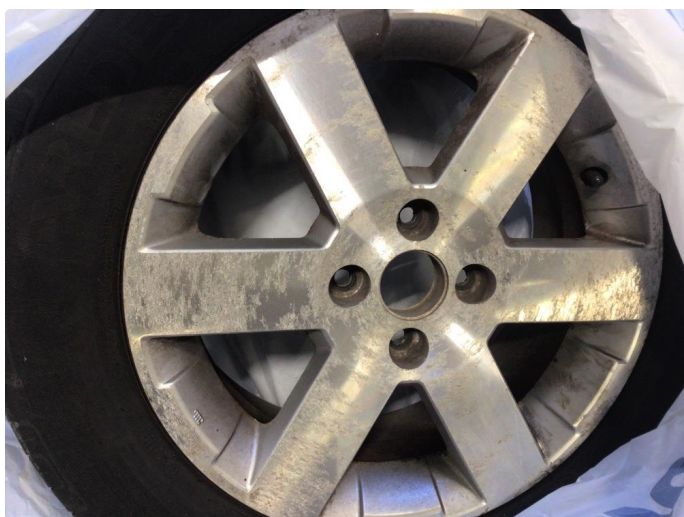
1.7 Betydelig oksidering

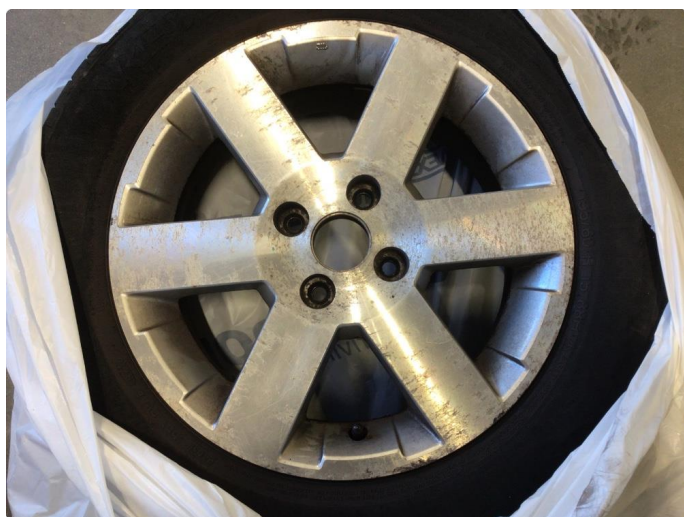
1.7 Betydelig oksidering

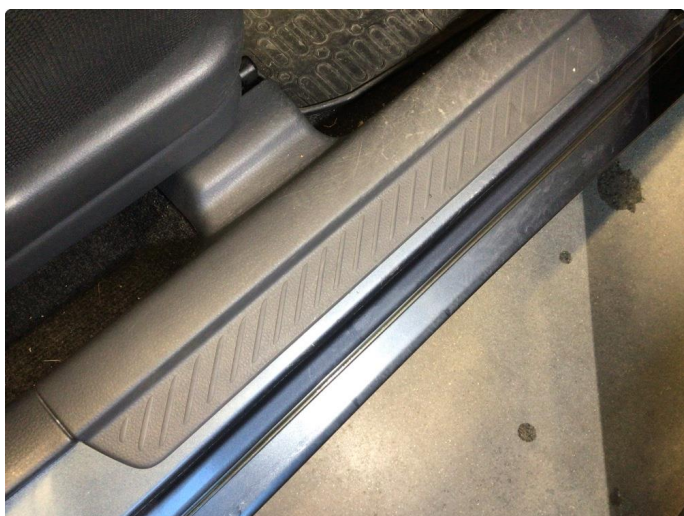
1.8 Slitt gjennom lakk

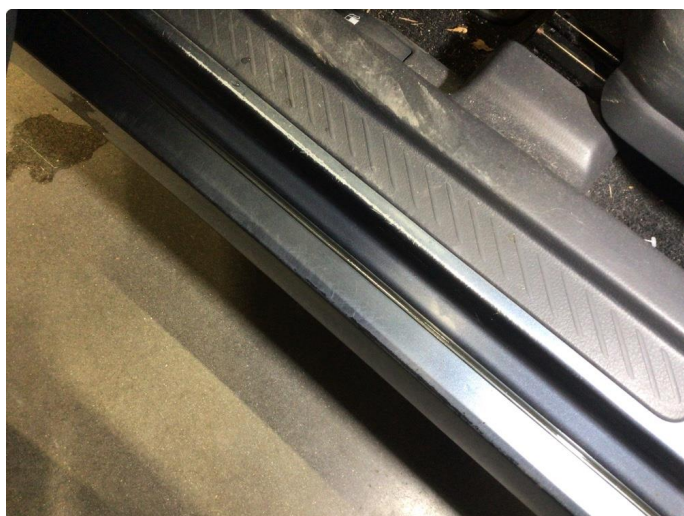
1.8 Slitt gjennom lakk

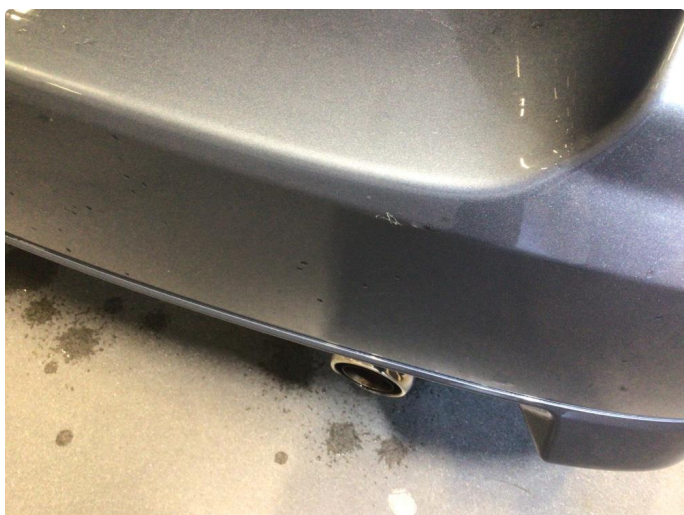
1.9 Riper

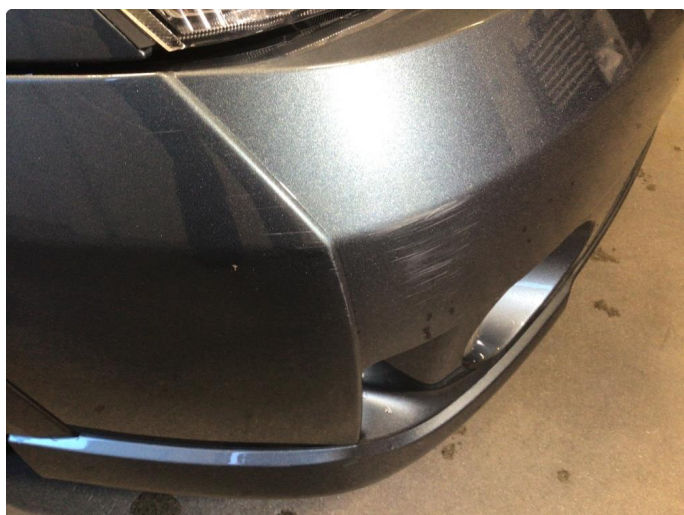
1.9 Riper

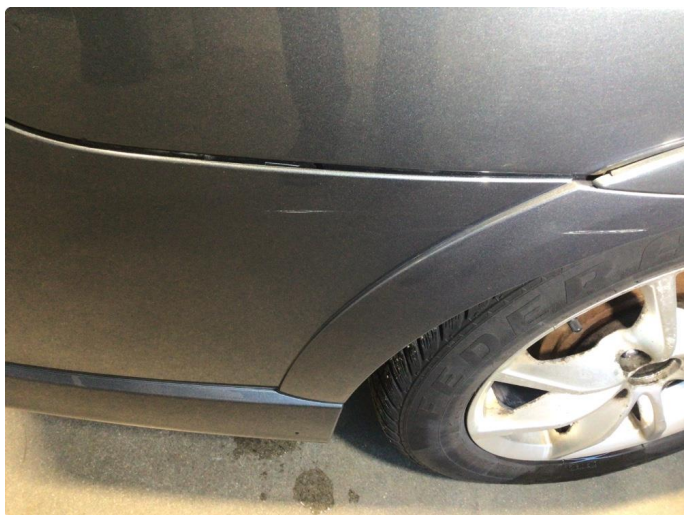
1.9 Riper

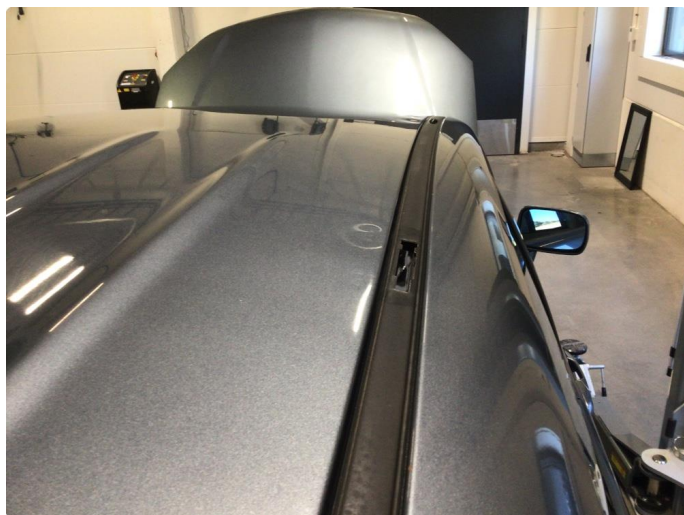
1.10 Bulk

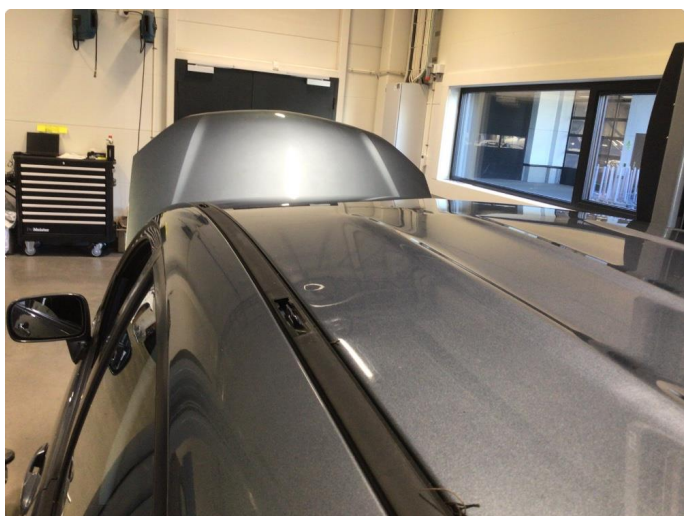
1.10 Bulk

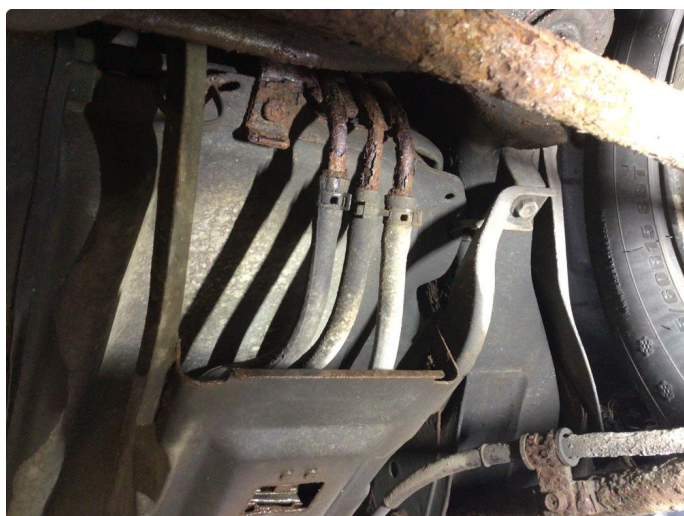
2.1 Rust på drivstoffrør

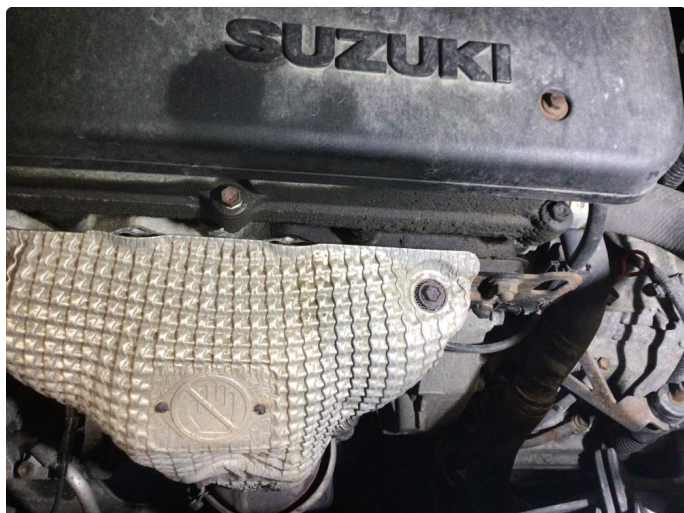
2.4 Noe oljesvetting

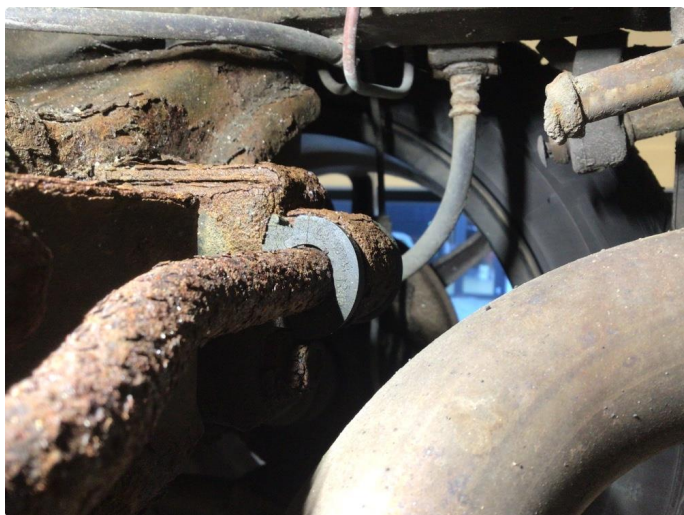
3.1 Slakk i foringer

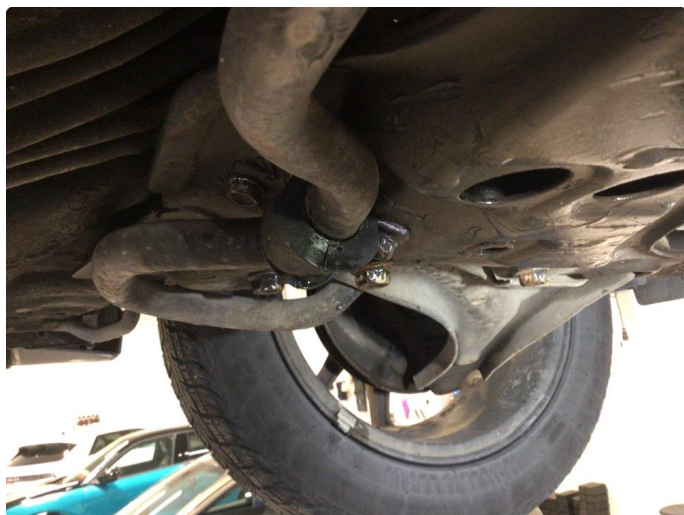
3.1 Slakk i foringer

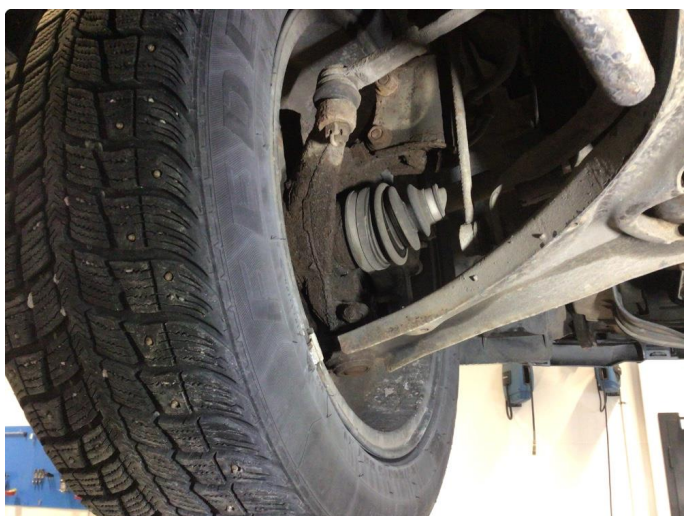
3.2 Overflaterust

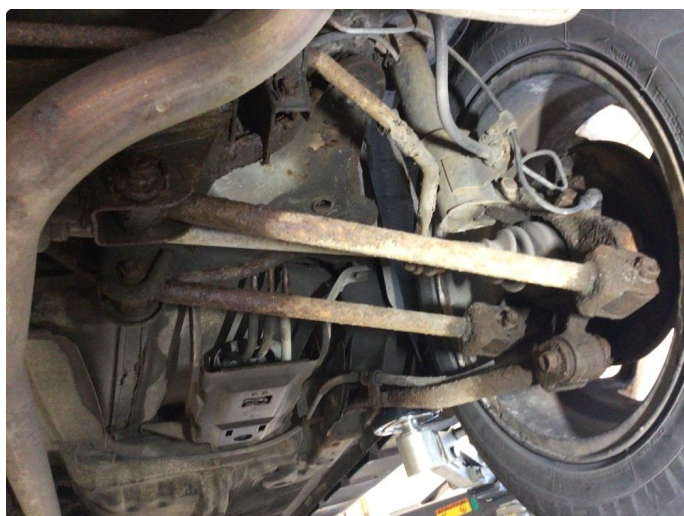
3.3 Overflaterust

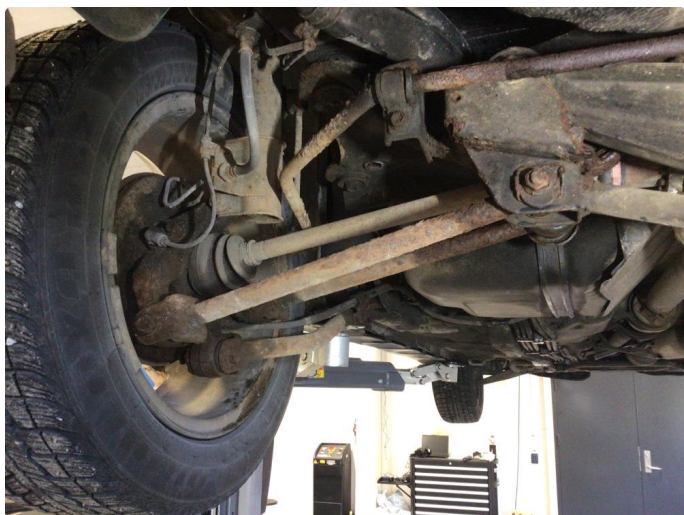
3.3 Overflaterust

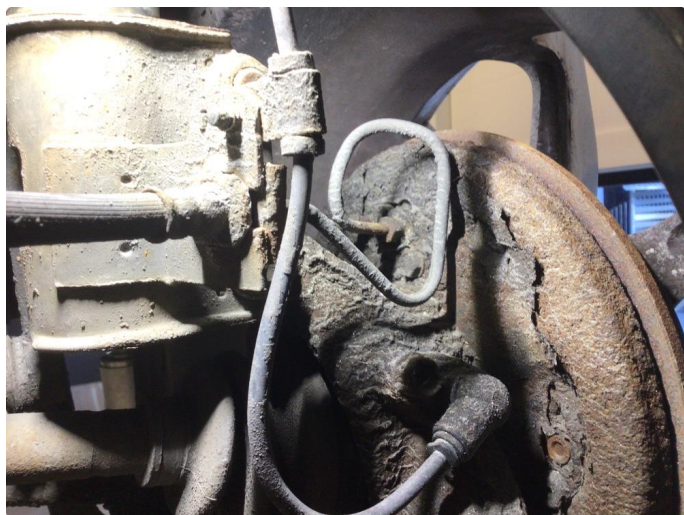
4.2 Rustangrep

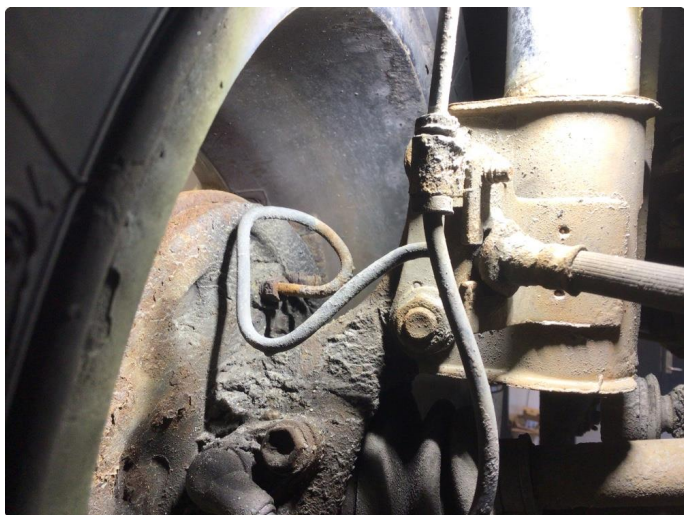
4.2 Rustangrep
