# Tilstandsrapport

Enebolig

Tydalsvegen 650, 7590 TYDAL

Befaringsdato: 12.08.2024

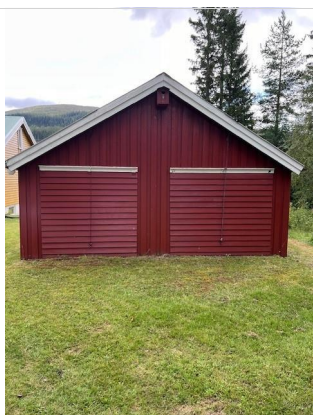
### Garasje

Garasjen bærer noe preg av alder og har en del soltørkede og alderspreget bordkledning. Det registreres også at ringmur har enkelte sprekker.
