# Tilstandsrapport

Enebolig

Karl Rønnings veg 33, 2435 BRASKEREIDFOSS

Befaringsdato: 15.05.2025

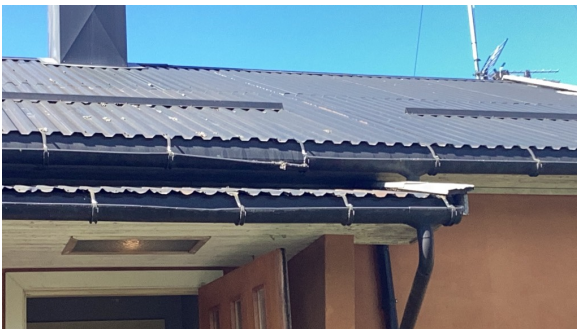
Skade på takrenne over entre.

Reparasjon av skade på takrenne.

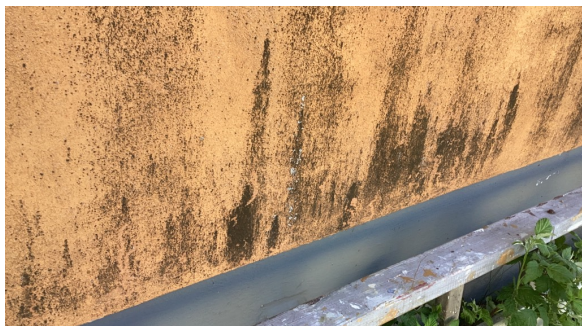
Det er sprekker rundt om på fasader.

Eksempel på misfarging.

Forsegling av sprekker.

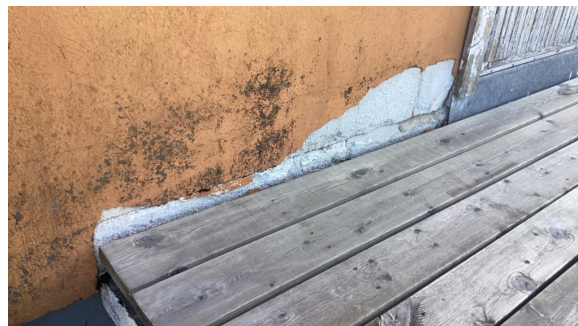
Eksempel på avskaling.

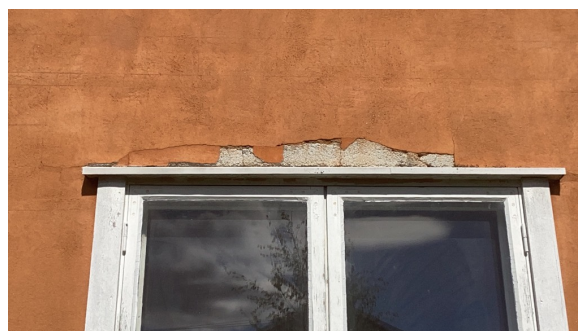
Eksempel på avskaling.

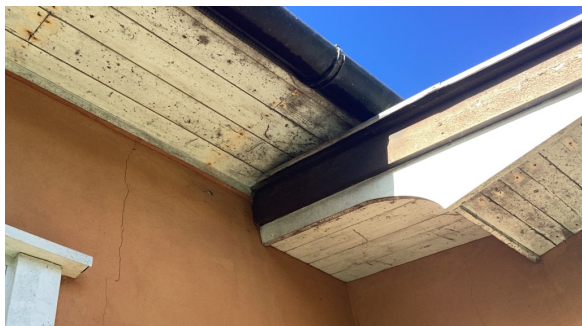
Det er misfarging og slitasje på overflater på vindskier og gesimskledning.  
Noen fuktmerker rundt pipe, tørt på befaring.

Eksempel på utvendig slitasje.

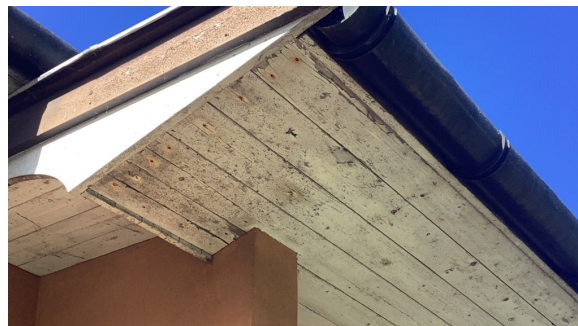
Eksempel på utvendig slitasje.

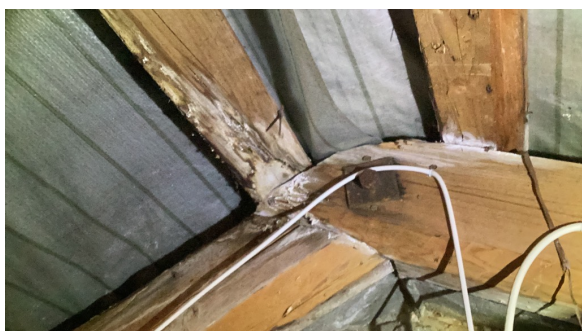
Fuktmerker rundt pipe.

Fuktmerker ved pipe bør følges med på slik at eventuelle lekkasjer oppdages.

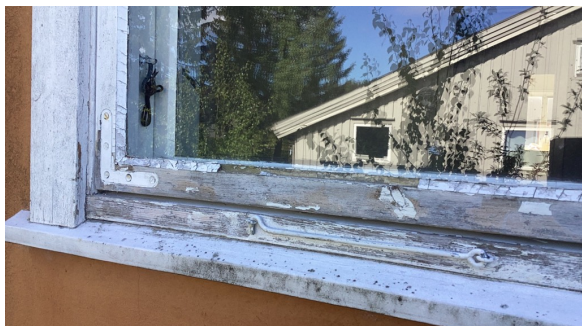
Vinduer har slitasje og oppsprekking i kitt. Flere vinduer blir malt før salg.

Eksempel på tilstand. Kitt begynner å skale av.

Ut fra alder og begynnende oppsprekking i kitt så anses vinduer som modne for utskifting. Dette kan utføres over tid.

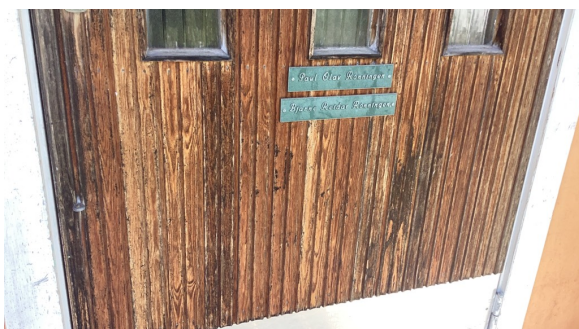
Slitasje på entredør

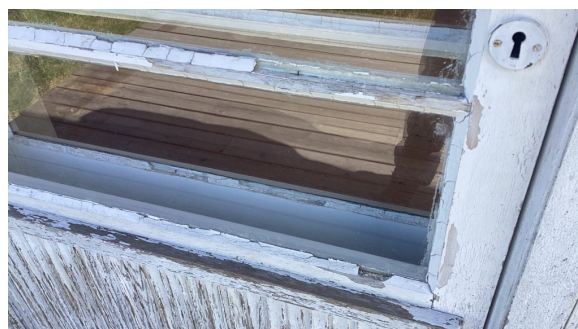
Kraftig slitasje på verandadør.

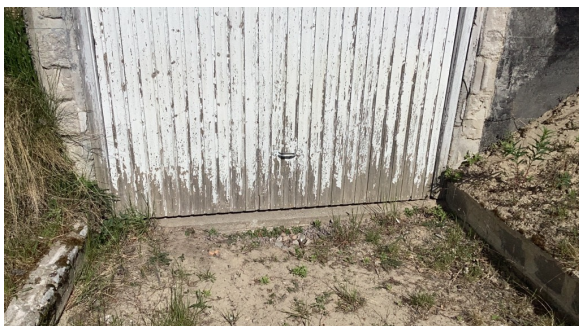
Kraftig slitasje på garasjeport.

Garasjeport: Vedlikehold av overflater.

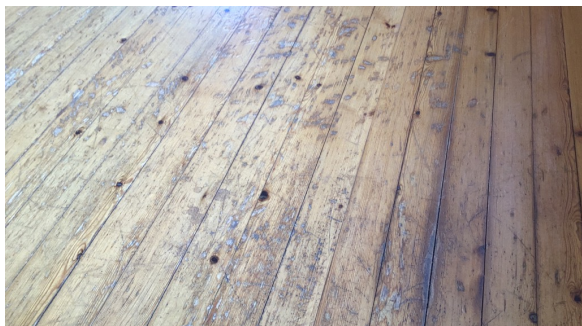
Eksempel på slitasje på overflater på gulv.

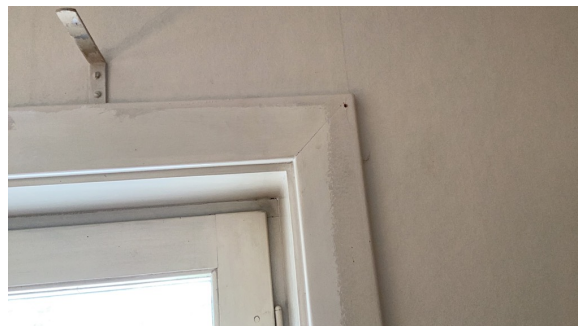
Delvis malt listverk

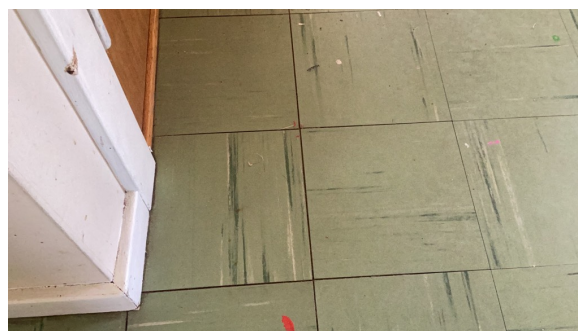
Glipper mellom vinylfliser.

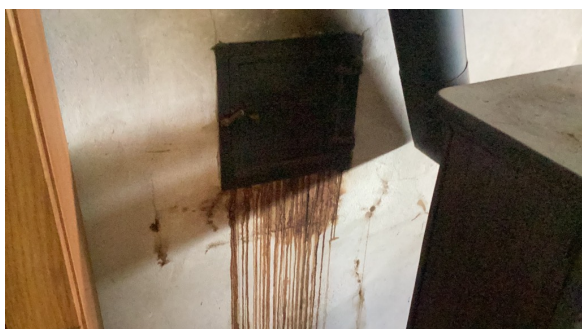
Eksempel på sotluke i kjeller.

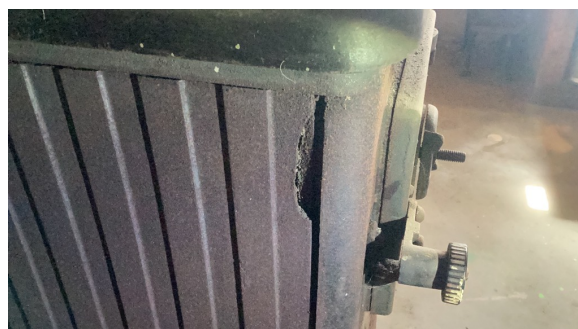
Vedovn i kjeller: Fremstår utett i overgang. Skade ved hjørne.

Skade på vedovn i kjeller.

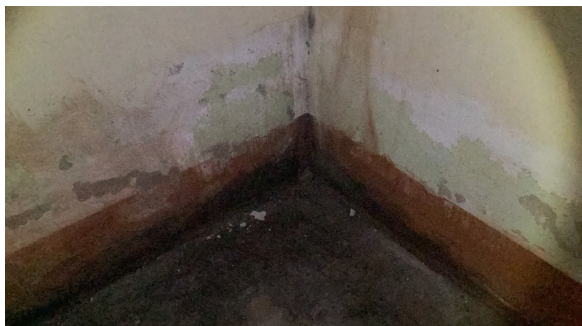
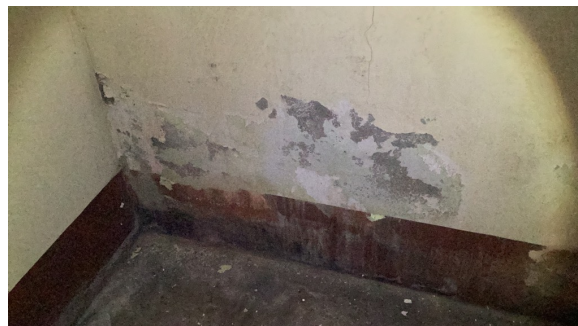
Enkelte deler av kjeller har kraftige fuktpåkjenninger. Det står på avfukter under befarig.

Det er stedvis fuktinnhold på ca. 25 vektprosent i treverk i kjelleren. Fuktinnhold i treverk på over 20 vektprosent medfører fare for utvikling av sopp- og råte.

Eksempel på fuktpåkjenninger.

Det bør iverksettes tiltak slik at fuktinnholdet i treverk i kjelleren synker til godt under 20 vektprosent.

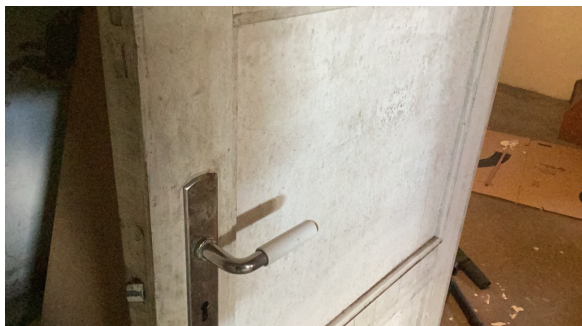
Eksempel på slitasje.

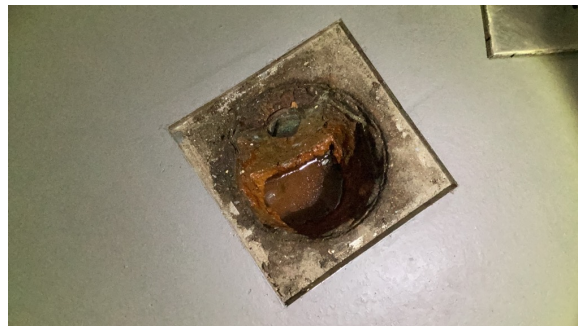
Sluk av jern.

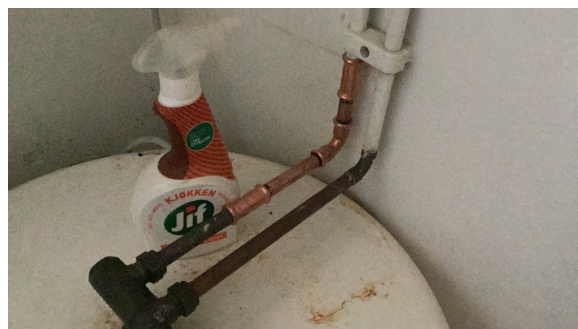
Eksempel på skiftet komponent.

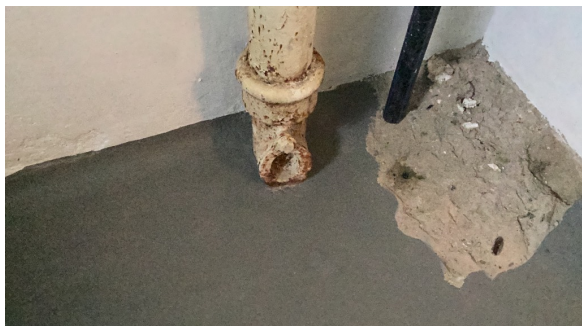
Stakepunkt.

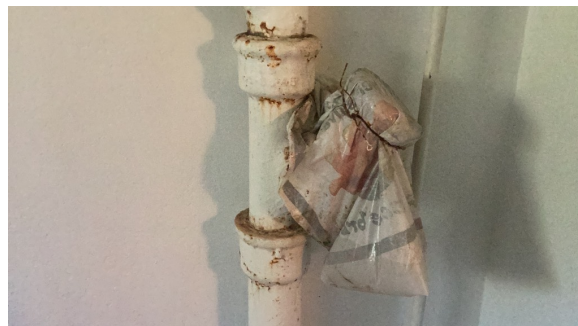
Forgrening som er forseglet med pose, det er vann i pose. Ukjent årsak til dette.

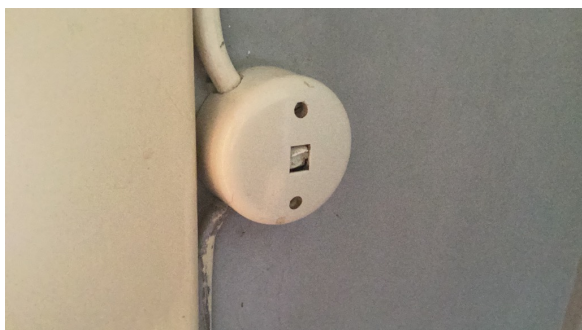
Eksempel på skade på lysbryter

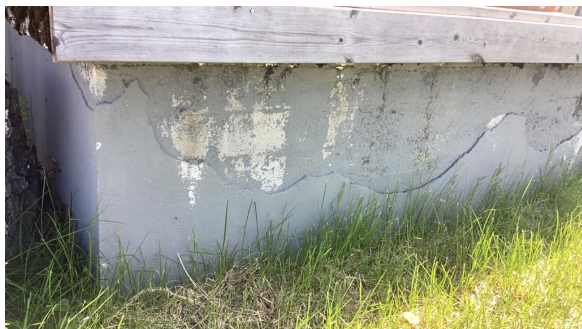
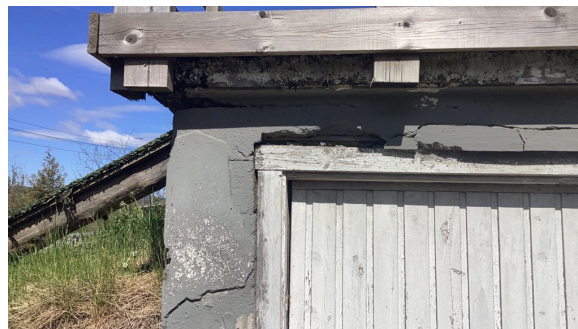
Eksempel på avskaling.

Forsegling av sprekker og vedlikehold av overflater.

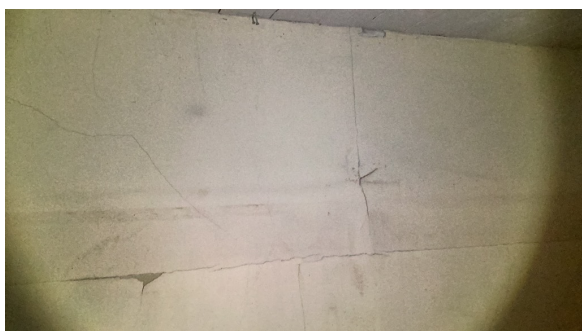
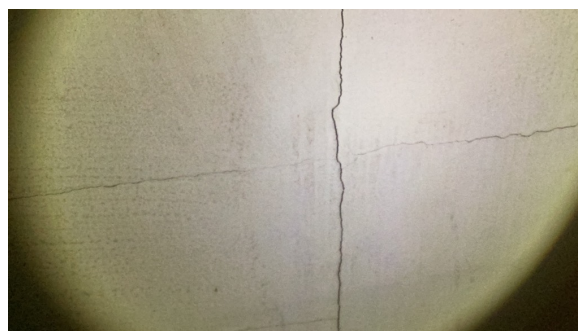
Det er sprekker i grunnmur, horisontalt og vertikalt.

Eksempel på sprekker.
