**VOLKSWAGEN CADDY 122 HK AUTOMAT FORHJULSDRIFT**
**TESTDATO: 24.02.2025**
**KODE: 1649139**

<b>CX11356</b>

NBF Tilstandsrapport er utarbeidet av Norges Bilbransjeforbund og Forbrukerrådet.

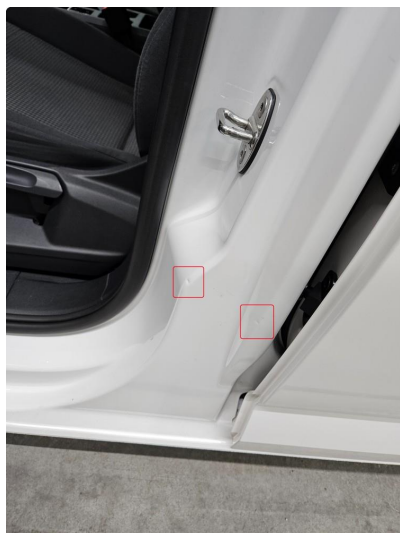
1.1 Små bulker v.side foran

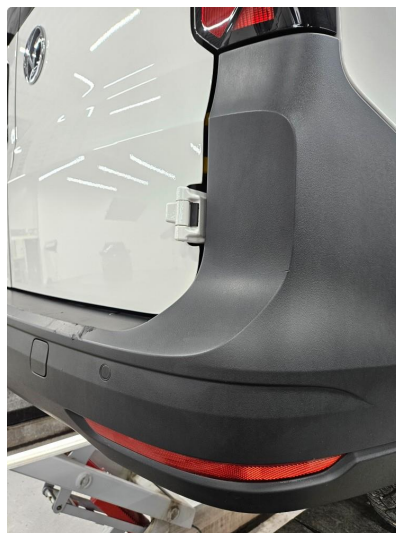
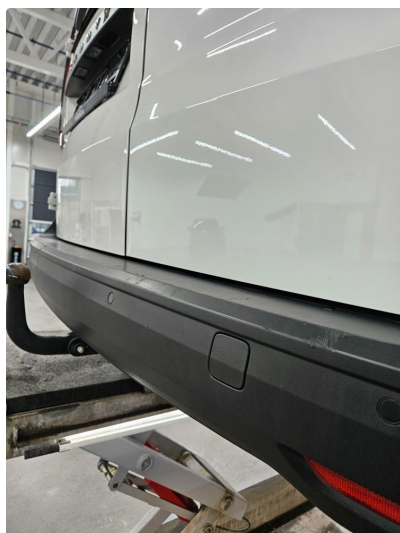
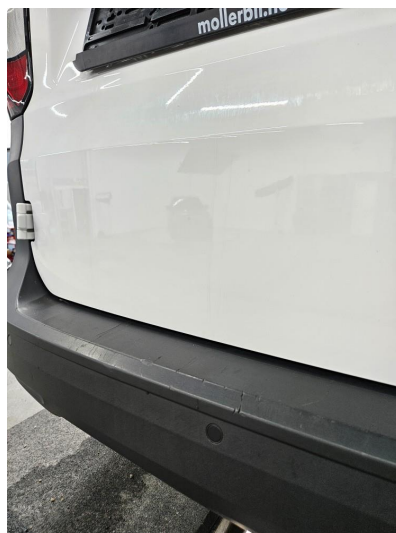
1.2 Riper/bruksmerker i plast-fanger bak

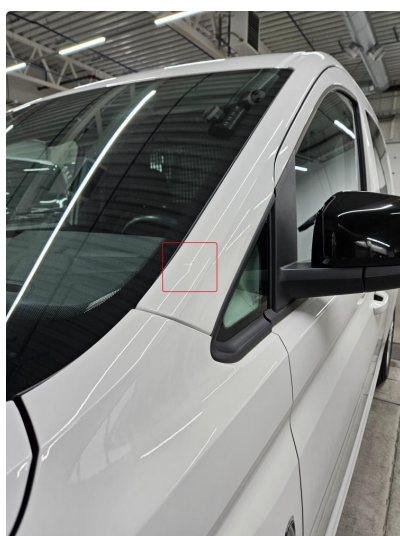
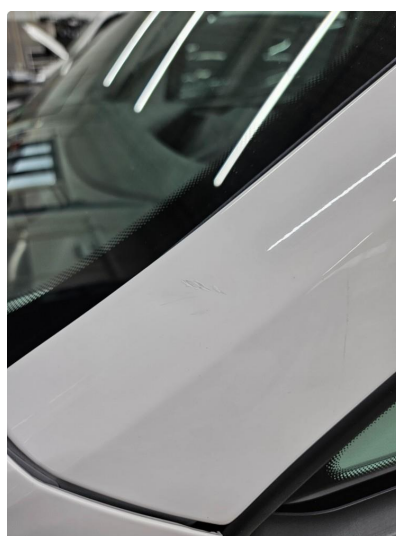
1.3 Liten bulk, A-stolpe v.side, blitt penslet m/lakk

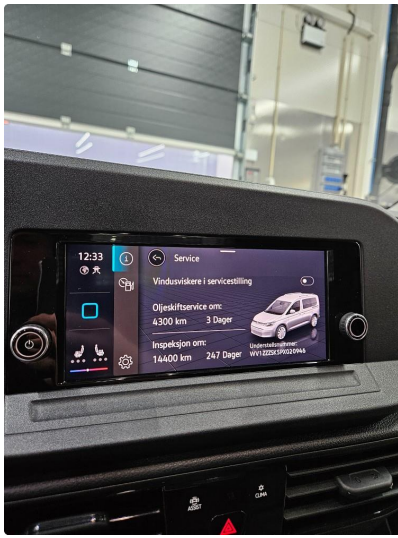
2.1 Service utføres før levering, behov for fleksibel oljeskift + skift av pollenfilter og bremsevæske

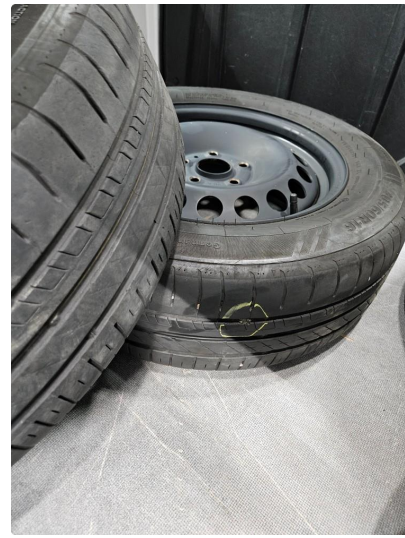
3.1 1 stk sommerdekk har blitt reparert, for info
