# Tilstandsrapport

📍 Horvereidvegen 139, 7970 KOLVEREID

# gnr. 26, bnr. 9, fnr. 10

Rapportdato: 04.07.2023

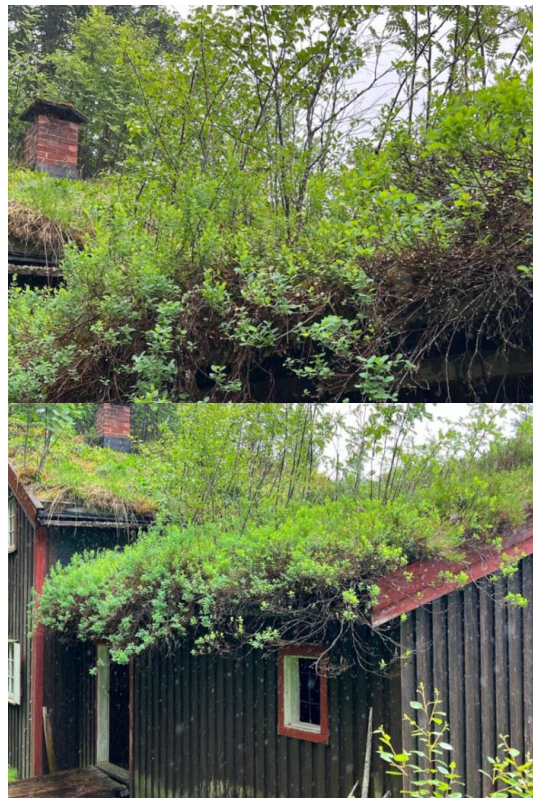
Taktekkingen er av torv lagt på underlagspapp og knotteplast. Taket er besiktiget fra bakkenivå.

Det er tilvokst mye lauvskog som på sikt kan medføre skader på undertaket grunnet røtter. Ukjent angående undertaket men det ble på loft registrert noe missfarging av trepanel i himling.

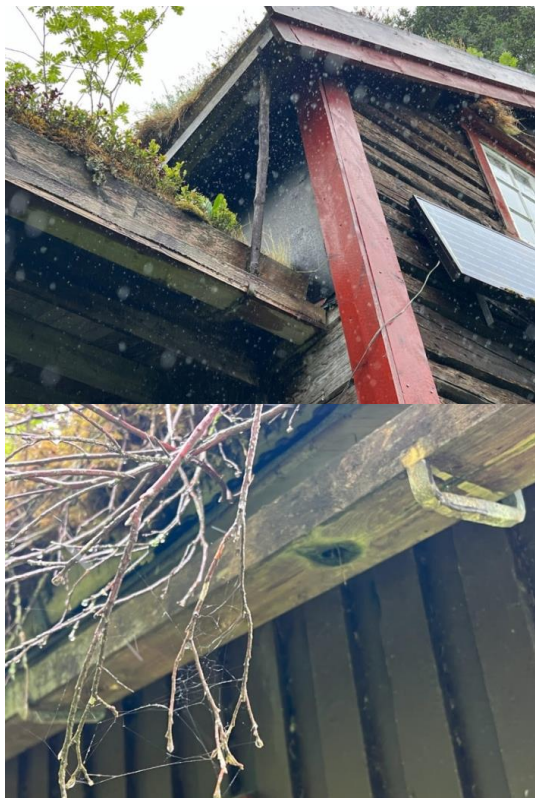
Takrenner som trerenner. Underbeslag på pipe i lakkert stål.

- Det er ikke tilfredsstillende bortledning av vann fra taknedløp ved grunnmur.
- Mer enn halvparten av forventet brukstid er passert på renner/nedløp/beslag.
- Det er påvist avvik i beslagløsninger.

Det er mangelfull med avløp fra takrenner som medfører økt fuktbelastning på utvendige fasader/veggkonstruksjon. Det ble i konstruksjon ved pipe på loft registrert tegn til råteskader som trolig kan skyldes utettheter.

- Det må foretas tiltak for å lukke avviket.
- Overvåk tilstanden jevnlig. For å få tilstandsgrad 0 eller 1 må beslag/renner/nedløp skiftes ut, men tidspunktet for når dette er nødvendig er vanskelig å si noe om.

Ut fra slitasje/alder og mangelfull avrenning som som medfører fuktbelastning på konstruksjon må det påregnes tiltak på takrenner. Anbefales og videre undersøkelser angående mulige lekkasjer ved pipe.

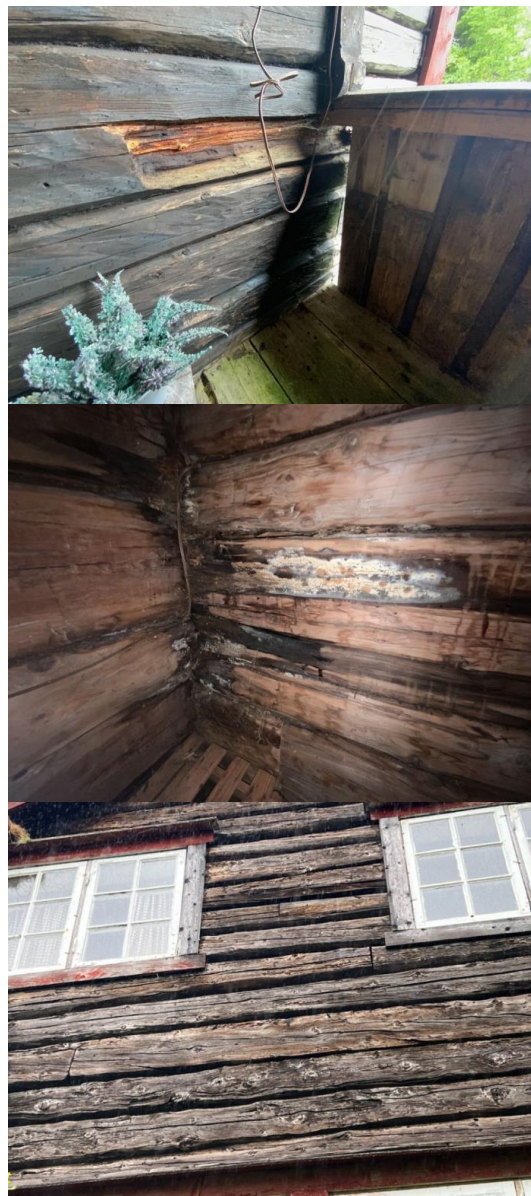
Veggene har tømmerkonstruksjon. Fasade/kledning har tømmer.

- Det er avvik:
- Det er påvist råteskader i veggkonstruksjonen.

Det er i et hjørne i stue større råteskader det er åpent mellom tømmerstokker i et omfar. Ellers større slitasje på overflater tømmer på gavlvegg mot vannet.

- Råteskadede konstruksjoner må skiftes ut.

Må påregnes utskifting av råteskadet tømmer og for å bevare tømmerkonstruksjon kan det anbefales utforing og kledning av tømmervegger utvendig.

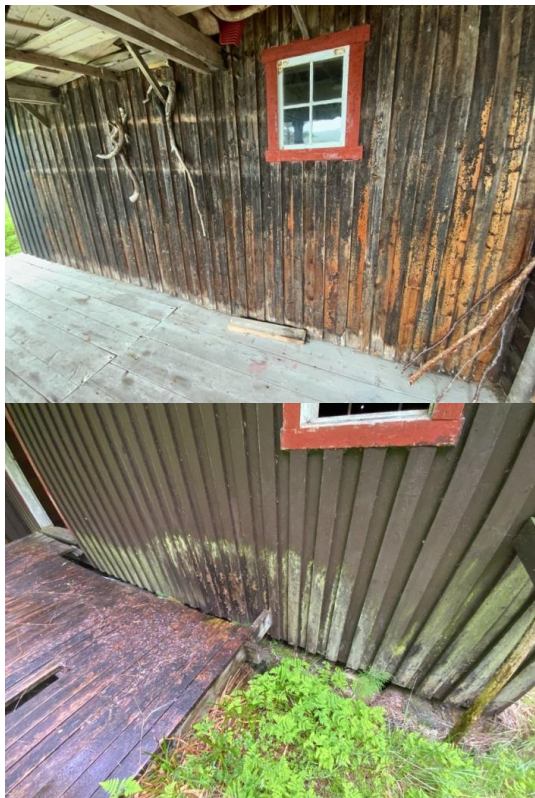
Veggene har bindingsverkskonstruksjon fra byggeår. Fasade/kledning har stående bordkledning.

- Det er avvik:
- Det er påvist spredte råteskader i bordkledningen.

Ut fra alder, generelt slitasje og mindre råteskader kan det påregnes noe oppgraderinger av utvendig kledning.

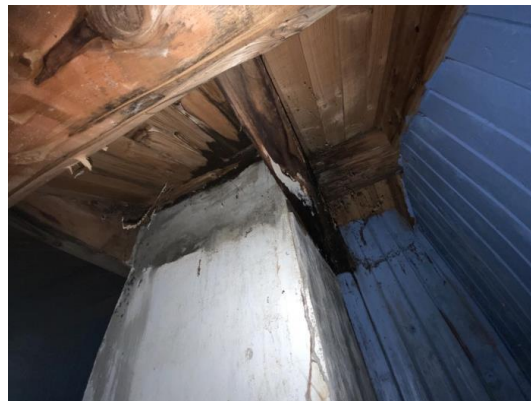
Takkonstruksjonen hoveddel har sperrekonstruksjon anlagt på rundstokker.

- Det er avvik:
- Det er påvist fuktskjolder/skader i takkonstruksjonen.

Ved pipe er det råteskader i konstruksjon.

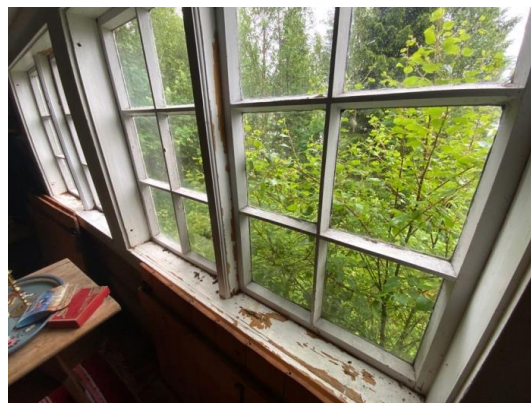
Vinduer som trevinduer med enkelt glass og sprosser.

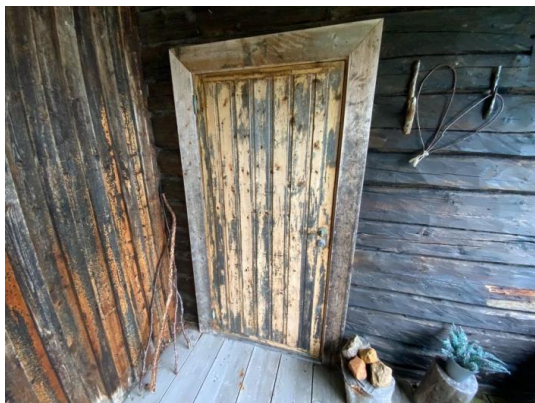
Hovedinngangsdør som panelt tredør.

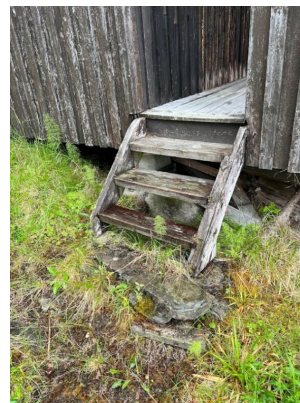
Tretrapp opp til terrasse/inngang

- Det er ikke montert rekkverk.

- Rekkverk må monteres for å lukke avviket.

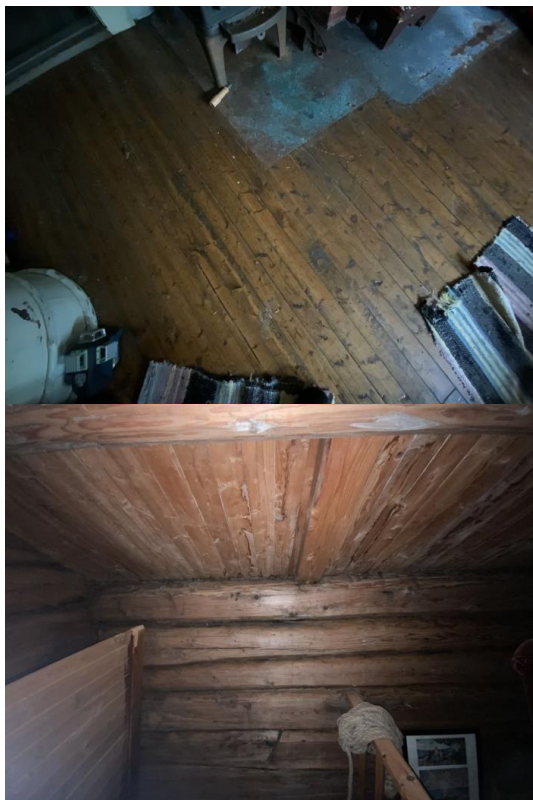
Gulv 1. etasje med lakkert bordgulv og med ubehandlet bordgulv på loft. Vegger som tømmer og trepanel og himlinger med trepanel og i 1. etasje som underside gulv på loft og synlige takåser.

Overflater fra byggeåret med generelt en del slitasje samt tidligere nevnt råteskader i tømmerkonstruksjon. På trepanel i himling loft er det noe synlige fuktskjolder ned mot raft.

Må påregnes tiltak angående råteskader i tømmerkonstruksjon som er og benevnt under veggkonstruksjon. Ellers tiltak ut fra framtidig bruk men anbefales at missfarging av himlinger på loft holdes under oppsikt med tanke på lekkasje på takteking.

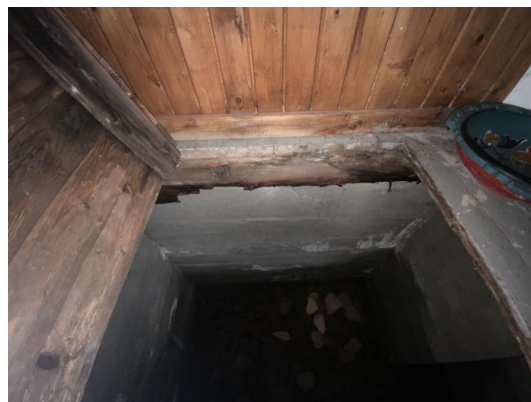
Råteskadet bjelkelag

- Det er registrert symptom på sopp/råte.
- Målt høydeforskjell på over 20 mm innenfor en lengde på 2 meter. Tilstandsgrad 3 gis med bakgrunn i standardens krav til godkjente måleavvik.
- Det er påvist fuktskader i etasjeskiller
- Målt høydeforskjell på over 30 mm gjennom hele rommet. Tilstandsgrad 3 gis med bakgrunn i standardens krav til godkjente måleavvik.

Etasjeskillere har større helningsavvik samt at det ved luke i gulv ned til mindre kjellerrom er større råteskader i bjelkelag samt i luke.

- Nye bjelker må settes inn.
- Konstruksjonene må sikres mot råte, sopp og skadedyr.

Påregnes utskifting av råteskadet bjelkelag samt at det må undersøkes nærmere angående omfanget. Må og etableres ny luke da den eksisterende medfører fare da man kan gå gjennom den.

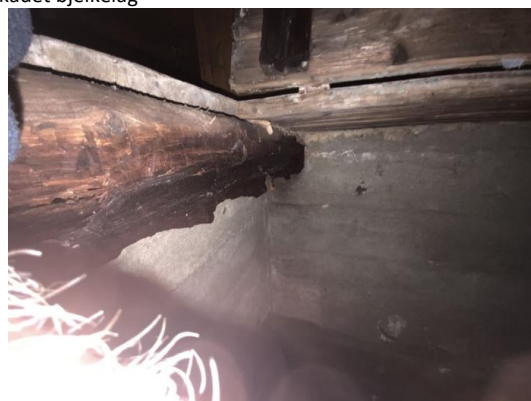
Råteskadet bjelkelag

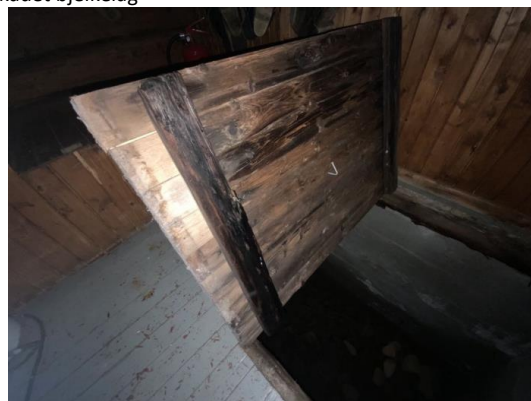
Råteskadet luke

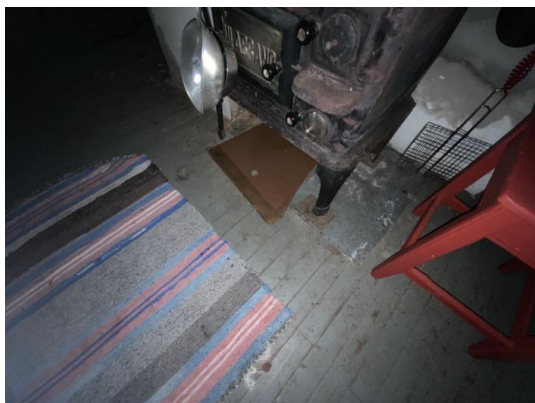
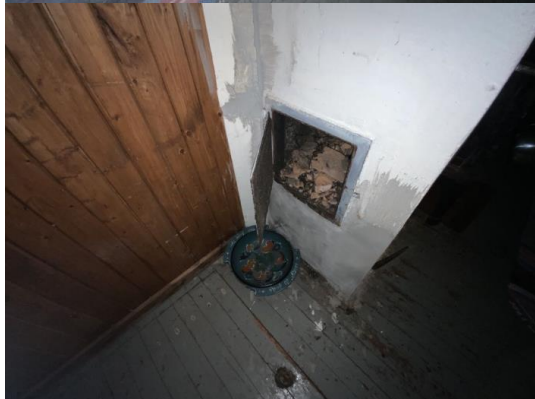
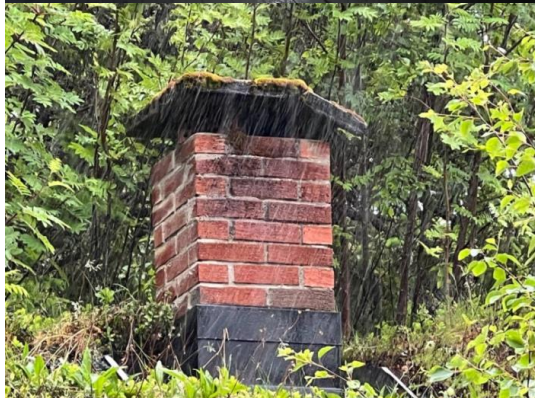
Boligen har mursteinspipe av teglstein med pussede overflater. Sotluke i kjøkken. Eldre vedovn i kjøkken plassert på stålpate og en vedovn av noe nyere dato i stue plassert på stålpate. Åpen peis i stue.

- Det er påvist brennbart materiale nærmere enn 300 mm fra sotluke/feieluke.
- Avstanden mellom ildstedet og brennbart materiale er for liten.
- Ildfast plate mangler på gulvet under sotluke/feieluke på pipe.
- Ildfast plate mangler på gulvet under/foran ildstedet.
- Pipevanger er ikke synlige.

På loft er pipe kledd på side mot gang. På vedovn i kjøkken er plate avsluttet i kant med ovn der det er krav om 30 cm fra ovn til brennbart materiale samt at det er for kort avstand fra sotluke til brennbart materiale vegg der kravet er min. 30 cm. Skade på topp av pipe.

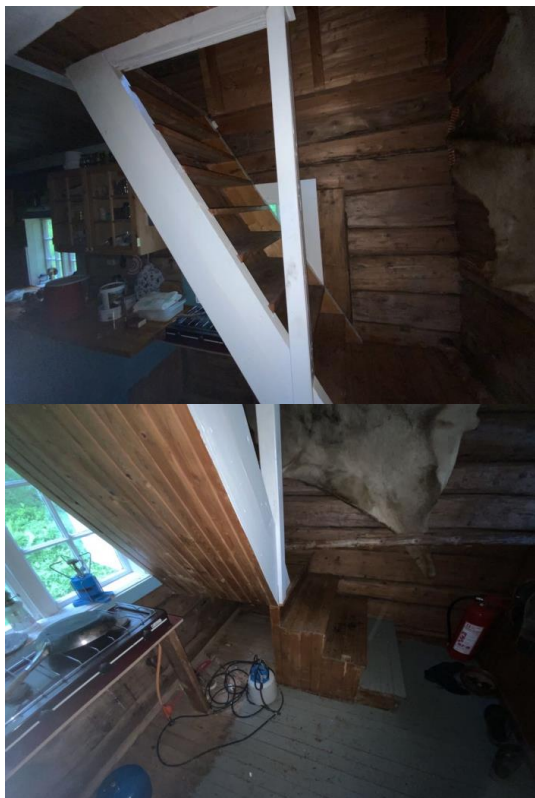
Boligen har malt tretrapp.

- Det mangler håndløper på vegg i trappeløpet.
- Rekkverkshøyder er under dagens forskriftskrav til rekkverk i trapper.
- Det er ikke montert rekkverk.
- Åpninger i rekkverk er større enn dagens forskriftskrav til rekkverk i trapper.

- Det er ikke krav om utbedring av åpninger opp til dagens krav.
- Det er ikke krav om utbedring av rekkverkshøyder opp til dagens krav.
- Håndløper bør monteres, men det var ikke krav på byggetidspunktet.
- Rekkverk må monteres for å lukke avviket.

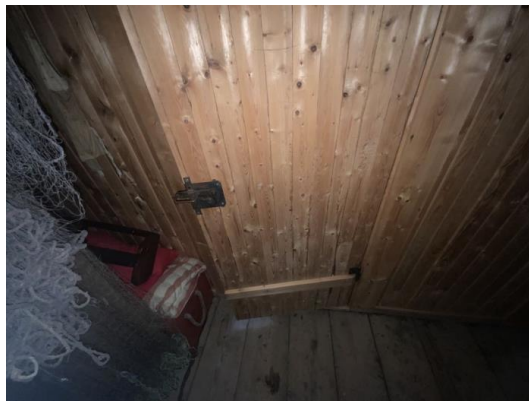
Dører i 1. etasje som malte profilerte dører og i 2. etasje som enkle tredører.

- Det er påvist avvik som tilsier at det bør foretas tiltak på enkelte dører.

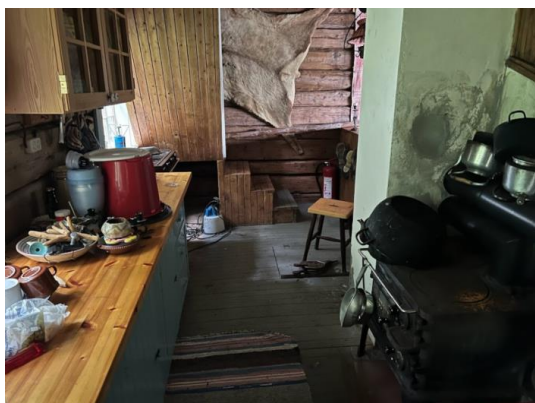
Enkel kjøkkeninnredning med malte trefronter og lakkert heltre benkeplate.

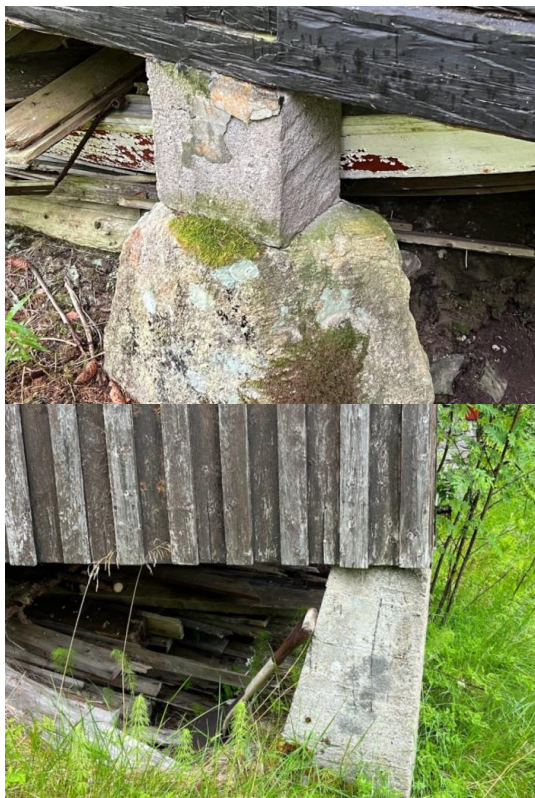
Hytta er plassert på betongpillarer og stein på bakken
