**FORD S-MAX 180 HK AUTOMAT 4X4**
**TESTDATO: 02.04.2025**
**KODE: 1676281**

<b>YE99656</b>

NBF Tilstandsrapport er utarbeidet av Norges Bilbransjeforbund og Forbrukerrådet.

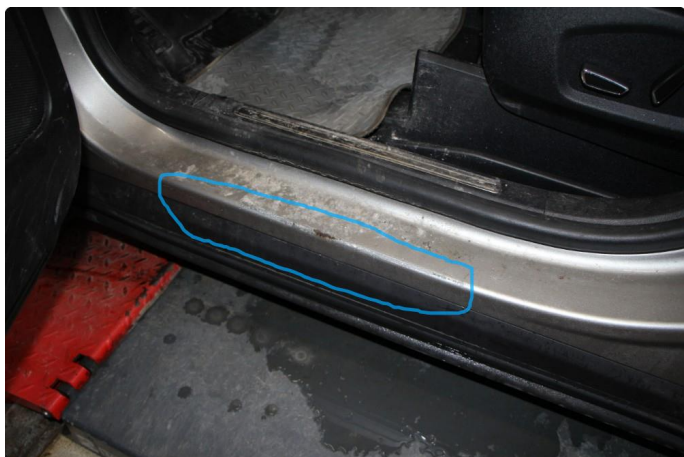
1.2 Lakkslitasje i innsteg.

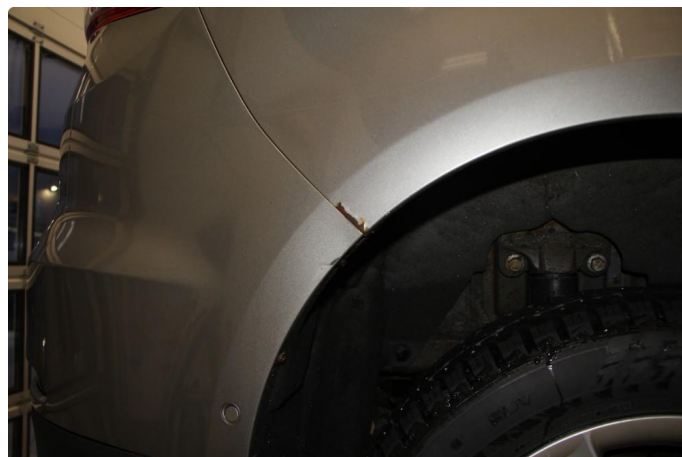
1.3 Rust i hjulbuer og i overgang mellom skjerm/støtfanger. Fanger ligger ikke fint mot skjerm.

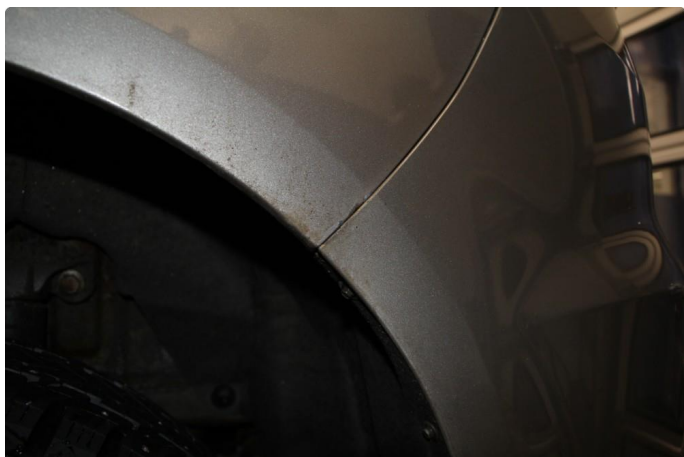
1.3 Rust i hjulbuer og i overgang mellom skjerm/støtfanger. Fanger ligger ikke fint mot skjerm.

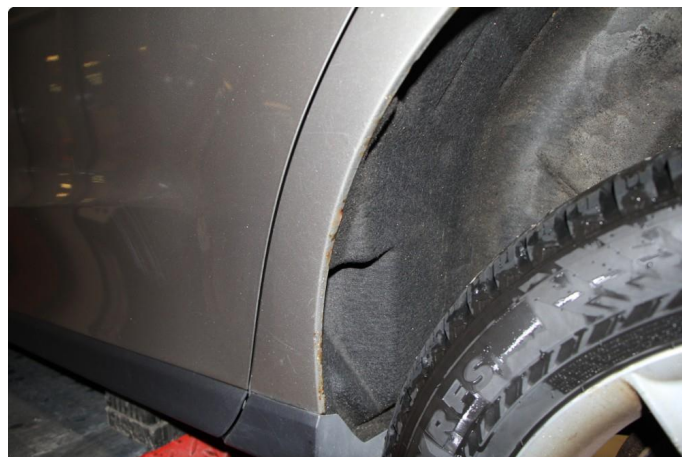
1.3 Rust i hjulbuer og i overgang mellom skjerm/støtfanger. Fanger ligger ikke fint mot skjerm.

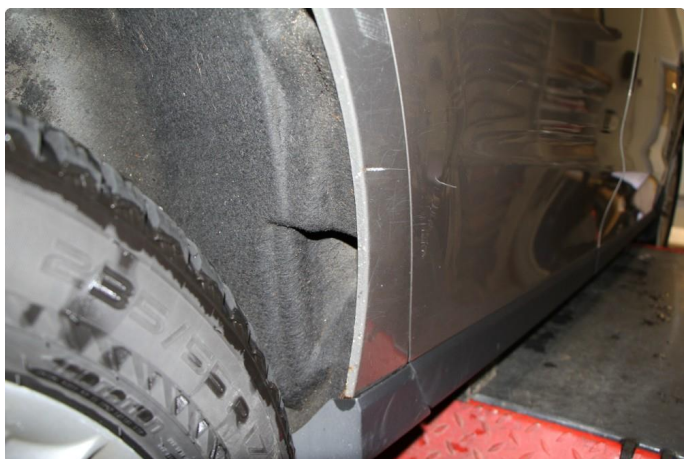
1.3 Rust i hjulbuer og i overgang mellom skjerm/støtfanger. Fanger ligger ikke fint mot skjerm.

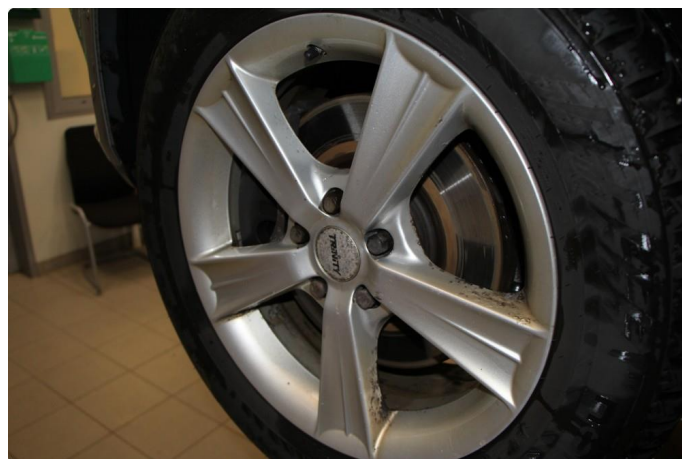
1.4 Påbegynnende oksidering

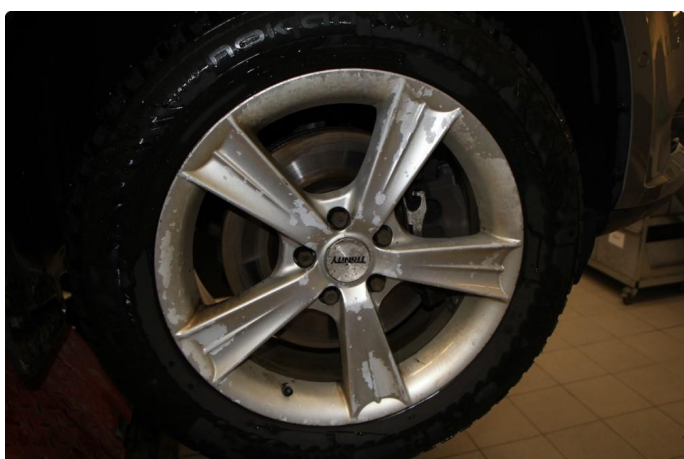
1.4 Påbegynnende oksidering

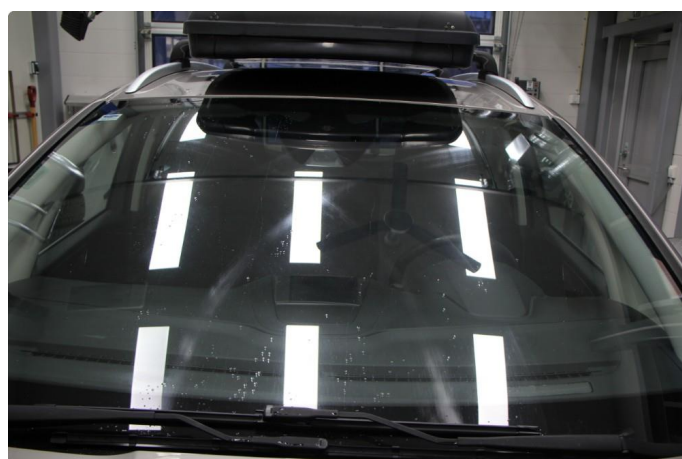
1.6 En hel del sliteriper i glass etter dårlige viskerblad.

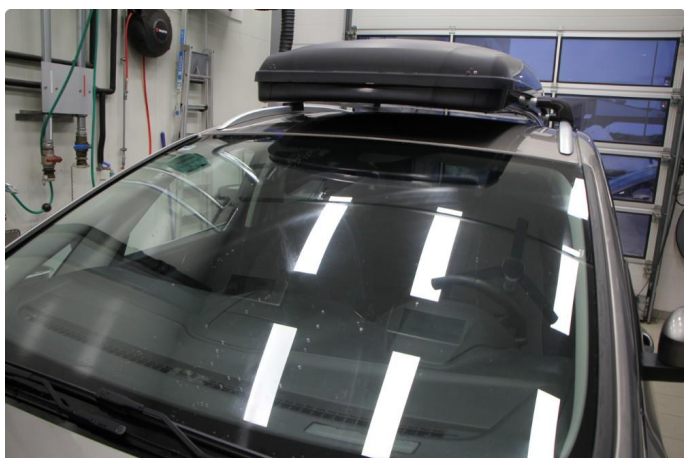
1.6 En hel del sliteriper i glass etter dårlige viskerblad.
