Tilstandsrapport

📍 Nordre hovedgårds vei 50, 4621
KRISTIANSAND S

Rapportdato: 27.03.2025

Oppdragsnr.: 19204-3708

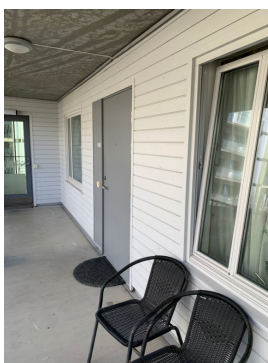
! TG 1 Veggkonstruksjon

Liggende trekledning i fra byggeår på terrassen og ved inngangspartiet fremstod i normal stand på befaringen og normalt vedlikehold kan påregnes.

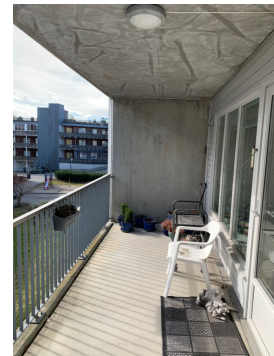
! TG 1 Balkonger, terrasser og rom under balkonger

Terrasse ut i fra stuen med betong-dekke og rekkverk i stål har høyde på ca. 1 m. Overflater har normal værslitasje, bla. noen fuktmerker i betong-dekke over og i boden på verandaen ble registrert. Avrenning, fall forhold på dekke til renne ved rekkverk er ikke kontrollert.

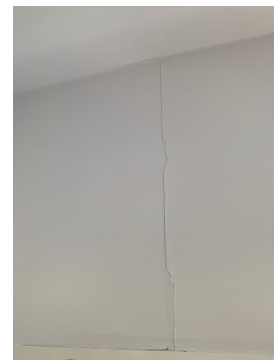
Innvendige overflater har normal bruksslitasje og fremstår i hovedsak i normal god stand. Ved forrige befaring i 2021 ble det opplyst "at nye parkett-gulver er lagt i hele leiligheten og nymalte vegger og himlinger i det meste av leiligheten (ikke tak i hovedsoverom) etter mindre vann lekkasje i stuen som er utbedret".

Litt sprekk over balkongdøren i stuen, og litt i hjørne mot bad i soverommet og enkelte mindre sprekker ved overgang vegg/himling.

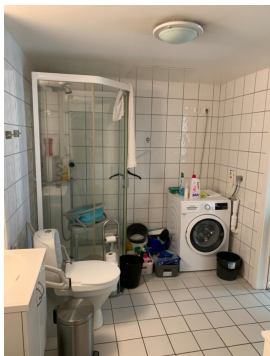
Baderommet er i fra byggeår og har flislagt gulv med vannbåren gulvvarme, fliser på vegger og malt innvendig tak. Sluk i gulvet under dusjkabinett, og toalett, dusjkabinett, luke med røropplegg i himlingen, opplegg for vaskemaskin og baderomsinnredning med servant er montert. Baderommet har ventil i himlingen og luftespalte under dørbbladene for tilluft til rommet.

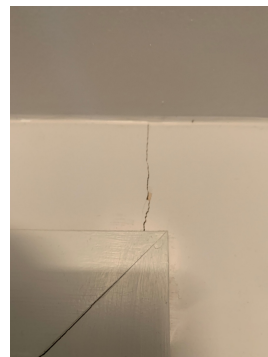
! TG 2 Overflater vegger og himling

Fliser på vegger og malt innvendig tak har normal slitasje.

- Det er påvist sprekker i fliser.
- Det er sprekk i en vegg flis over skyvedøren.

- Våtrommet fungerer med dette avviket.

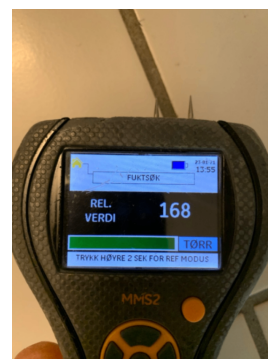
- Det er påvist avvik i fallforhold til sluk i forhold til krav i forskrift på byggetidspunktet.

Gulvet har lite/ingen fall og det er lavere høyde enn 25 mm. i fra topp membran ved dørterskler til topp sluk i gulvet under dusjkabinett.

! TG 2 Sluk, membran og tettesjikt

Sluk/avløp i gulvet under dusjkabinett var ikke tilgjengelig for kontroll av evt. synlig mansjett, membran. Det ble ikke målt unormale fuktverdier med fuktindikator på overflater i baderommet på befaringen og dusjkabinett er montert som er en god løsning mht. fukt.

- Mer enn halvparten av forventet brukstid er passert på membranløsningen.

- Overvåk tilstanden jevnlig. For å få tilstandsgrad 0 eller 1 må tettesjiktet skiftes ut, men tidspunktet for når dette er nødvendig er vanskelig å si noe om.

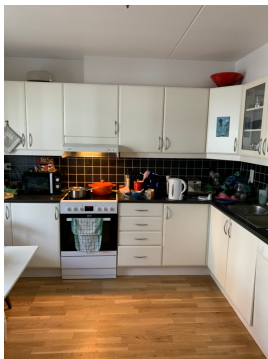
TG 1 Overflater og innredning

Strai-kjøkkeninnredning i fra byggeår har normal slitasje og fremstår i normal god stand. En litt løs endekantlist ved komfyren ble registrert. Registrerte ingen lekkasjer på befaringen
