# Tilstandsrapport

Enebolig

Straumshaugane 48, 5953 FONNES

Befaringsdato: 08.04.2025

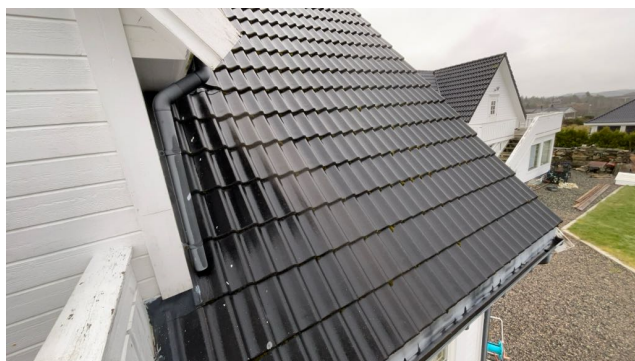
Litt mose på taksteinen.

Mosen bør fjernes.

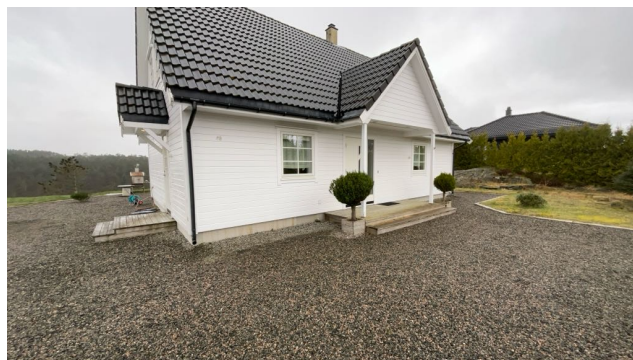
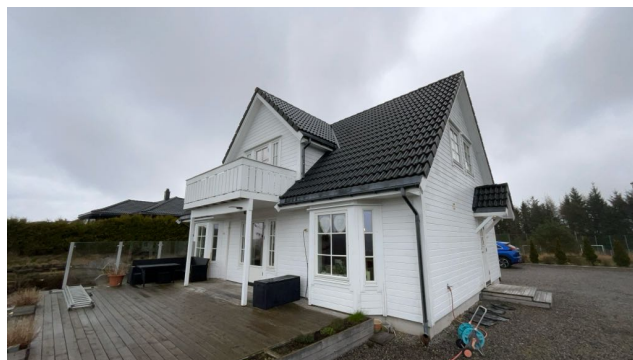
Ikke montert snøfangere

- Det er ikke krav om utbedring av snøfangere opp til dagens krav.

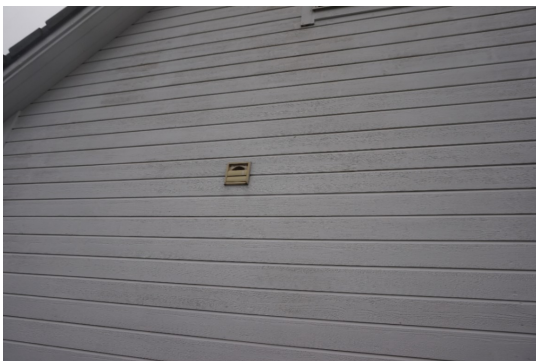
Litt malingsslitt

Kledningen bør males, slik at råteskader ikke oppstår.

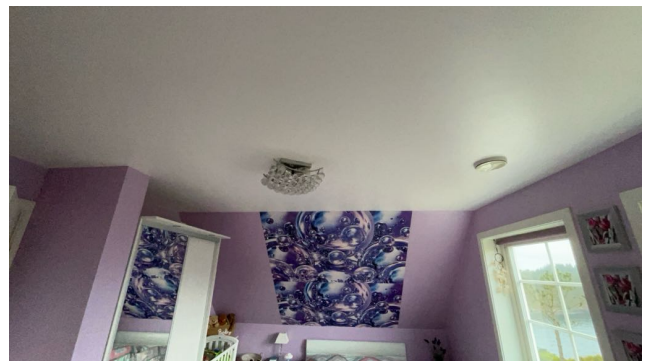
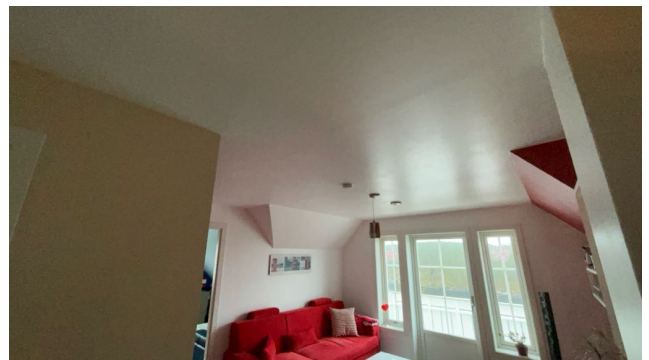
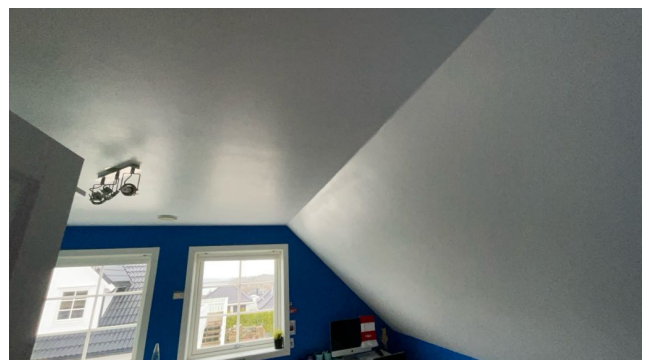
Gjenbygget loftsetasje.

- Innhent dokumentasjon, om mulig.

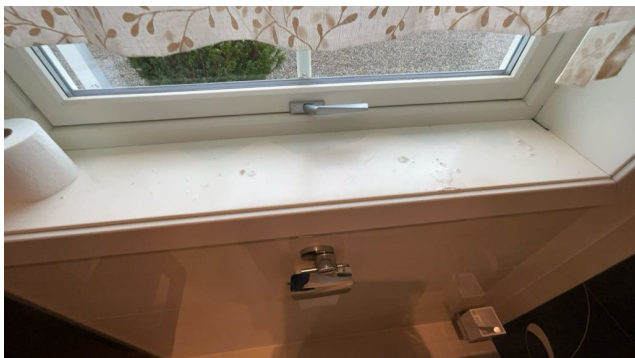
Fuktskade på vinduskarm på bad i 1. etasje.

Fuktskadet vinduskarm.

Vinduskarm må skiftes.

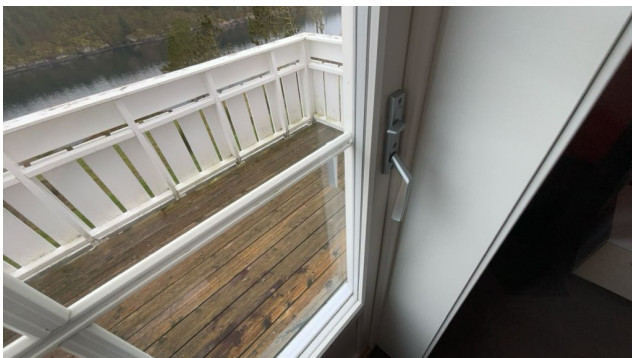
- Karmene i dører er værslitte utvendig og det er sprekker i trevirket. Defekt håndtak, slitt karm og dørbblad.

Defekt handtak

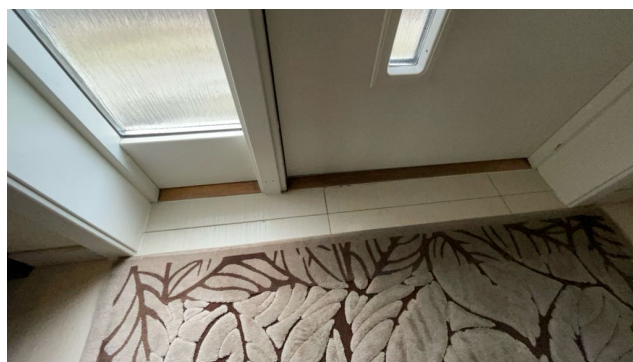
Bom i fliser

Fliser med bom må festes til underlaget.  
Overgangslist mellom kjøkken og stue. må skiftes.

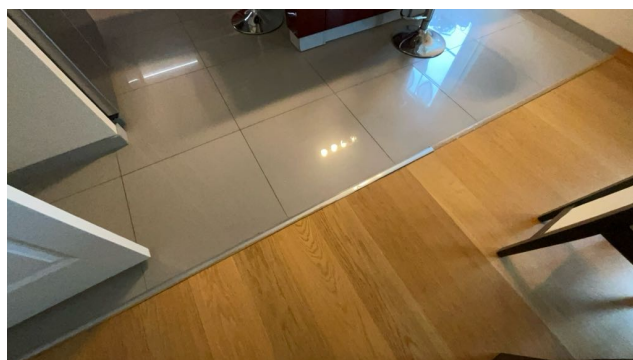
Overgangslist

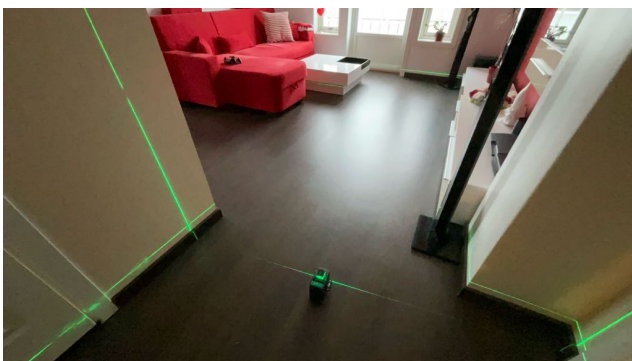
Isolert trebjelkelag på loftet, gulvvarme på bad.  
8 mm retningsavvik i loftstue.

Måling av retningsavvik.

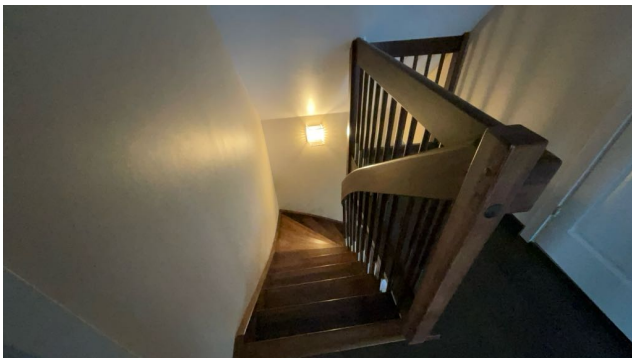
Ikke montert håndløper

- Håndløper må monteres på vegg for å tilfredsstille krav på byggetidspunktet.

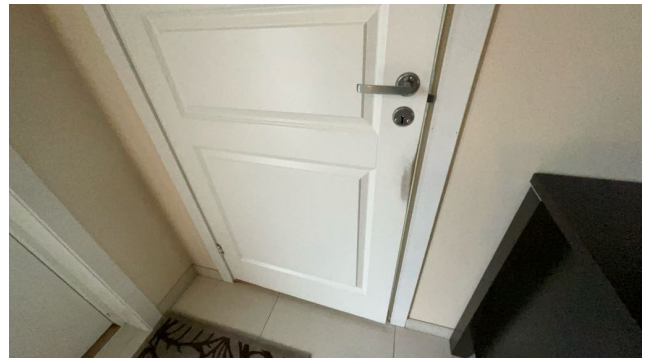
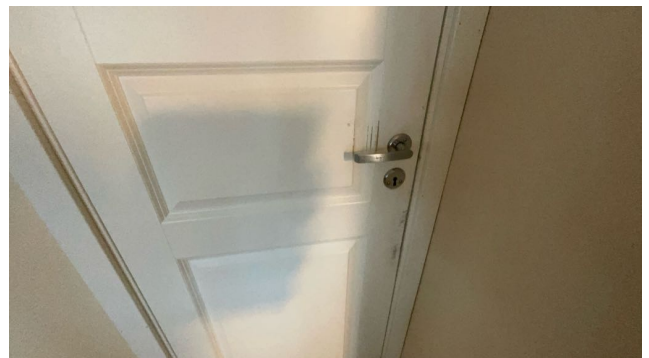
Slitasje på dørblad.

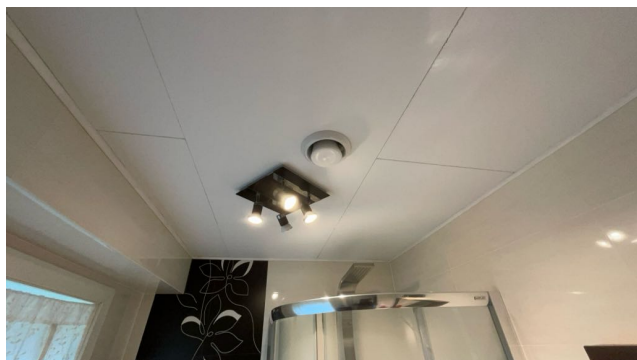
Litt sprekker/ riss i skjøtene på takplatene.

Riss i skjøtene på takplatene.

Takplatene bør males på nytt.

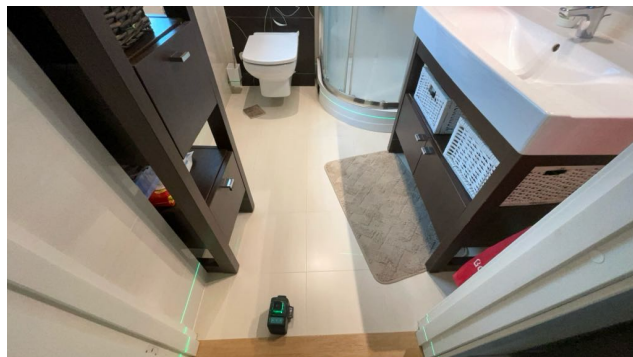
Våtrommet fungerer så lenge det benyttes dusjkabinett.

Måling av fall på gulv.

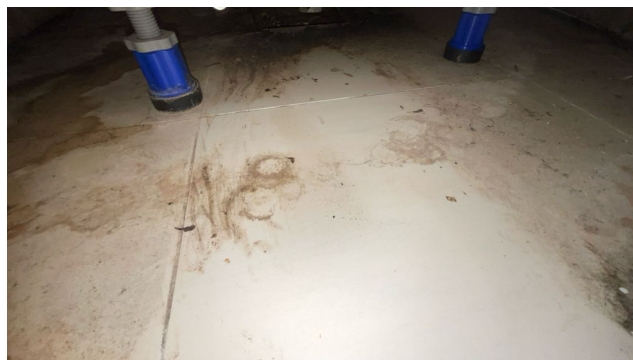
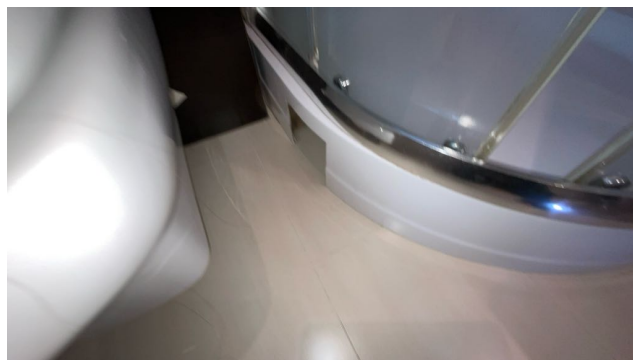
Ikke mulig å sjekke sluken.

Eneste tilkomst til sluken.

- Tilgang til sluk må bedres både for inspeksjon og rengjøring.

Kostnadsestimat: Under 10 000

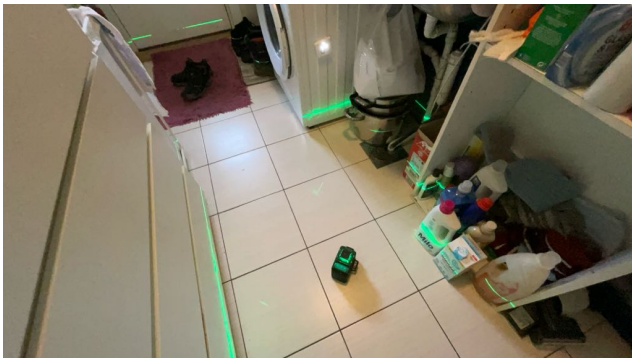
Det ble målt 20 mm fall fra fliser ved dør til toppslukrist.

Måling av fall.

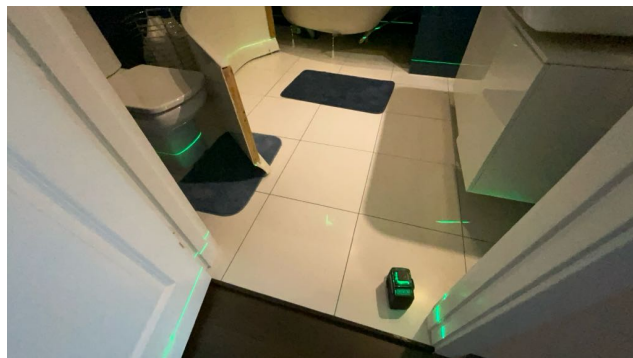
Tilnærmet flatt gulv.

- Det må foretas utbedring av fallforhold.

Det Bør/må foretaes utbedring av fallforholdet på gulvet, eventuelt montere aguastopp.

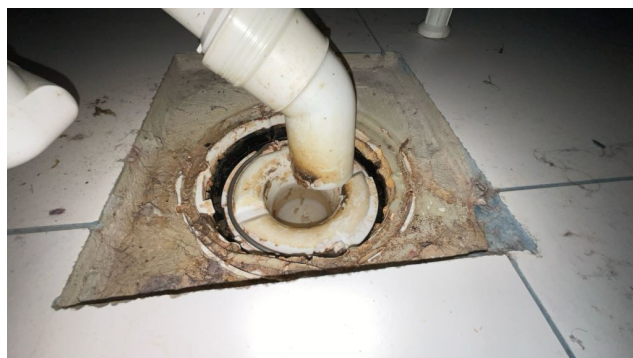
Sluk.

- Overvåk tilstanden jevnlig. For å få tilstandsgrad 0 eller 1 må slukløsningen skiftes ut og sannsynligvis må også membransjiktet skiftes/utbedres. Det er imidlertid vanskelig å si noe om tidspunktet for når dette er nødvendig.

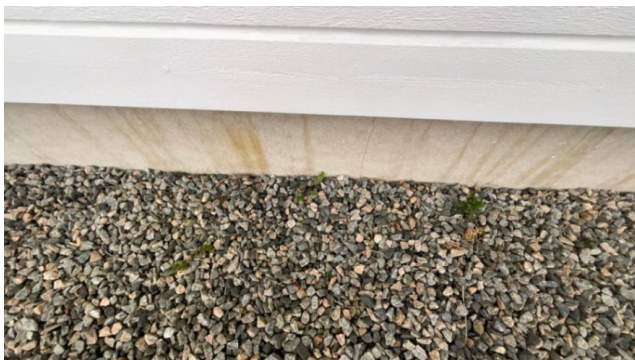
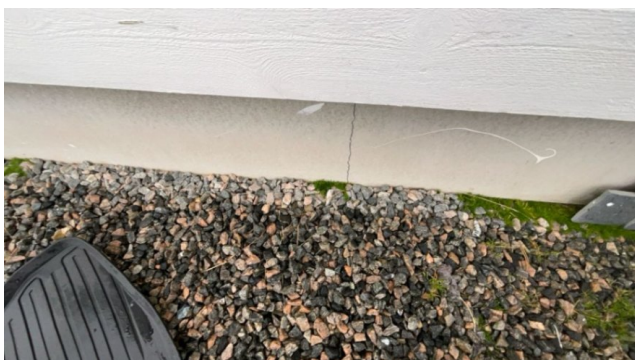
Sprekk i ringmur.
