NAF Bruktbiltest

Testdato
31.07.2025

Bilmerke	Opel	Motorstørrelse	1997 cm ³
Modell	VIVARO	Motoreffekt	90 kW
Type	V	Aksler i drift	1
Registreringsnr.	AS66056	Drivstofftype	Diesel
Understellsnr.	VXEVFAHK8MZ072735	Kjøretøygruppe	315
Km.stand.	70449	Bruktimportert	Nei
Farge	Hvit	Registreringsår	2021
Karosseritype	Integrert førerhus	Registrert første gang	26.10.2021
		Frist for neste EU kontroll	25.10.2025

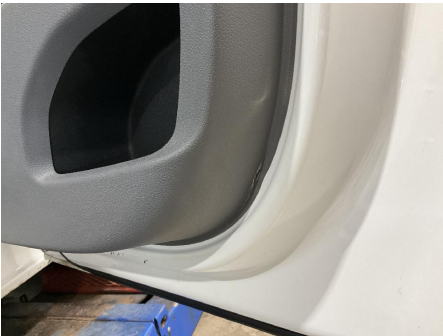
1. Dørtrekk

96.1	Dørtrekk	Hull/rift/flenge i dørtrekk:	Høyre fordør
97.1	Døråpning	Sår eller skade:	Venstre fordør
98.3	Seter	Hull/rift gjennom setetrekk:	Venstre foran

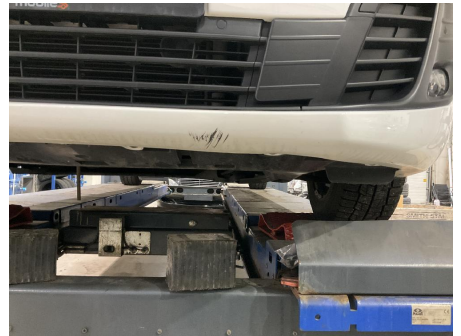
3. Lakk / karosseri utvendig

58.5	Tilstand 12 volt batteri	Bør lade batteri	
86.1	Lakk / karosseri utvendig	Bulk (er):	Kanal venstre side, Kanal høyre side, Høyre bakskjerm
86.12		Steinsprut/lakksår	Venstre forskjerm, Støtfanger foran, Høyre bakskjerm, Støtfanger bak, Venstre sidekanal, Høyre sidekanal, Bakluke, Høyre fordør
