SKODA OCTAVIA SCOUT 180 HK AUTOMAT 4X4

TESTDATO: 14.04.2025

NBF Tilstandsrapport er utarbeidet av Norges Bilbransjeforbund og Forbrukerrådet.

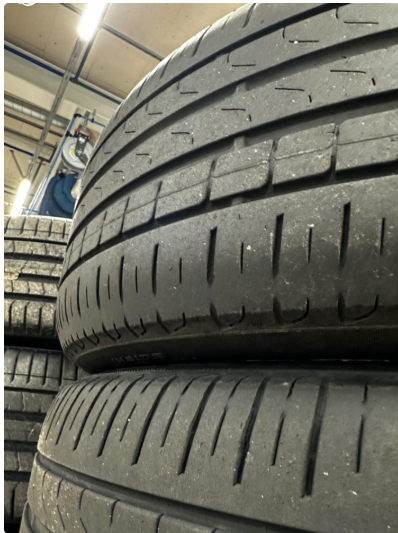
| Punkt | Beskrivelse | Plassering |
|---|---|---|
| 1.1 Dekk/Felger | Blir byttet 4 nye sommerdekk | |

1.1 Blir byttet 4 nye sommerdekk
