# Tilstandsrapport

Fritidsbolig

Nysetervegen 120, 2676 HEIDAL

# gnr. 196, bnr. 65

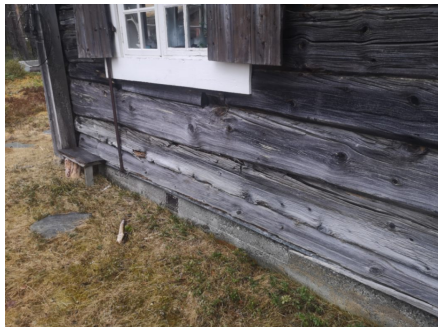
- Det er påvist råteskader i veggkonstruksjonen.

Gammel uttørket råteskade på tømmervegg.

- Konstruksjonene må sikres mot råte, sopp og skadedyr.
- Råteskadede konstruksjoner må skiftes ut.

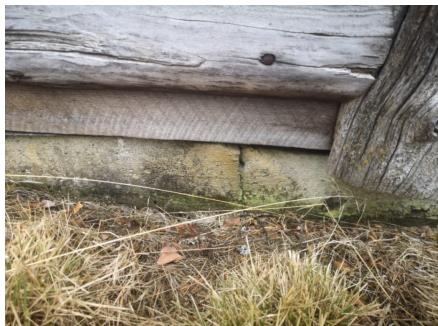
- Det er registrert skråriss som er symptom på setninger.
- Grunnmuren har sprekkdannelser.

Sprekk i grunnmur.

- Lokal utbedring må utføres.
