VOLKSWAGEN CADDY 150 HK AUTOMAT 4X4
TESTDATO: 04.04.2025
KODE: 1683949

| VX46237 | 28 778 KM | 20.01.2020 Førstegang registrert | Diesel |

NBF Tilstandsrapport er utarbeidet av Norges Bilbransjeforbund og Forbrukerrådet.

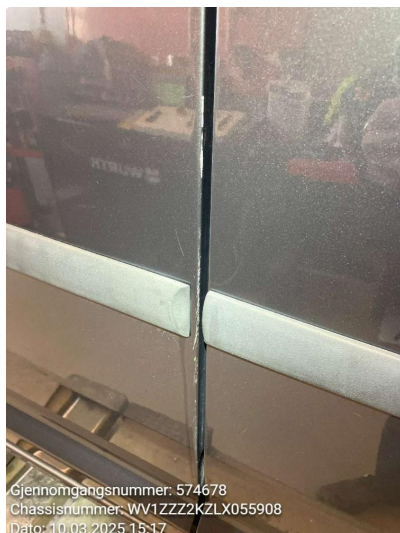
| Punkt | Beskrivelse | Plassering |
|---|--|---|
| 1.1 Dører | riper | høyre bak |

1.1 Riper

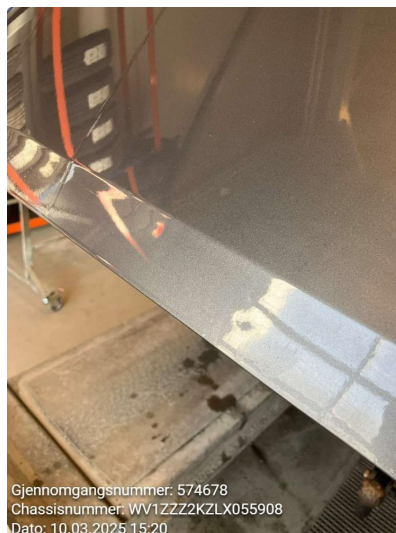
| Punkt | Beskrivelse | Plassering |
|---|--|---|
| 1.2 Bakluke | liten bulk - nedre bakkant | |

1.2 Liten bulk - nedre bakkant

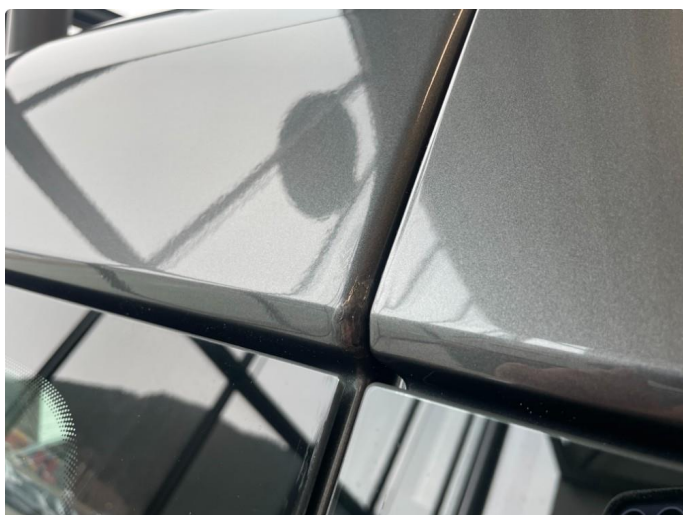
| Punkt | Beskrivelse | Plassering |
|---|--|---|
| 1.3 Skjermer | lakkskade - penslet | |

1.3 Lakkskade - penslet

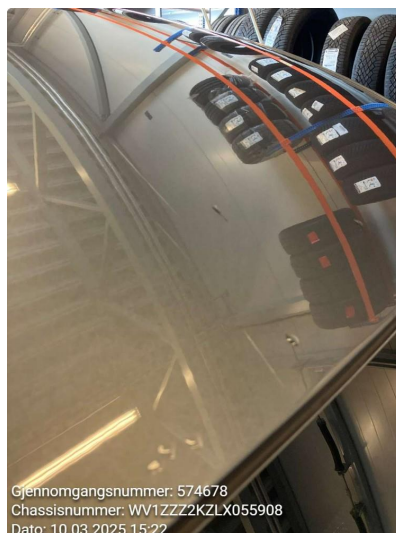
| Punkt | Beskrivelse | Plassering |
|---|--|---|
| 1.4 Tak | ripe(r) tak framkant - penslet | |

1.4 Ripe(r) tak framkant - penslet

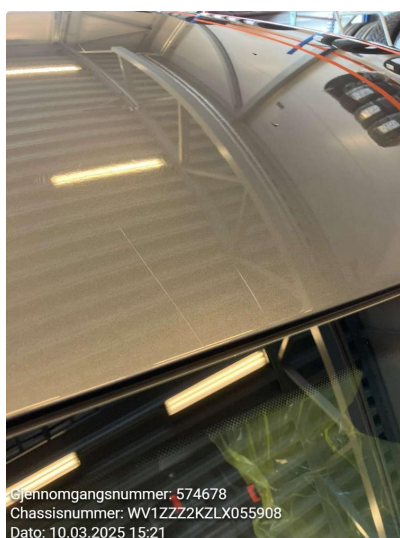
1.4 Ripe(r) tak framkant - penslet

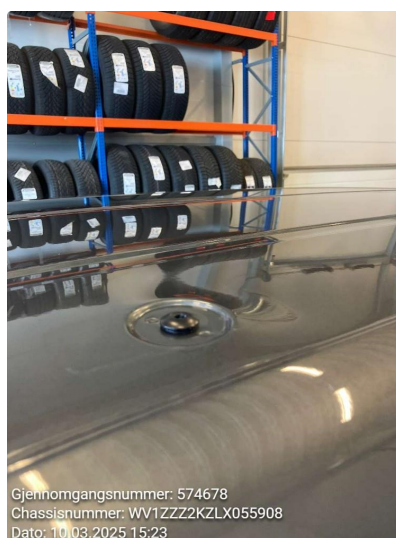
| Punkt | Beskrivelse | Plassering |
|---|--|---|
| 1.5 Tak | bulk høyre bak | høyre foran |

1.5 Bulk høyre bak
