SKODA OCTAVIA 150 HK MANUELL 4X4

TESTDATO: 17.06.2025

CHASSISNR: TMBLJ9NE7G0010070

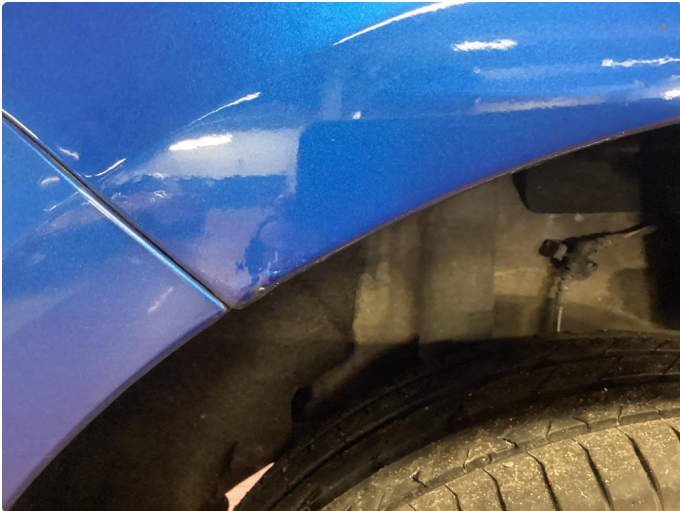
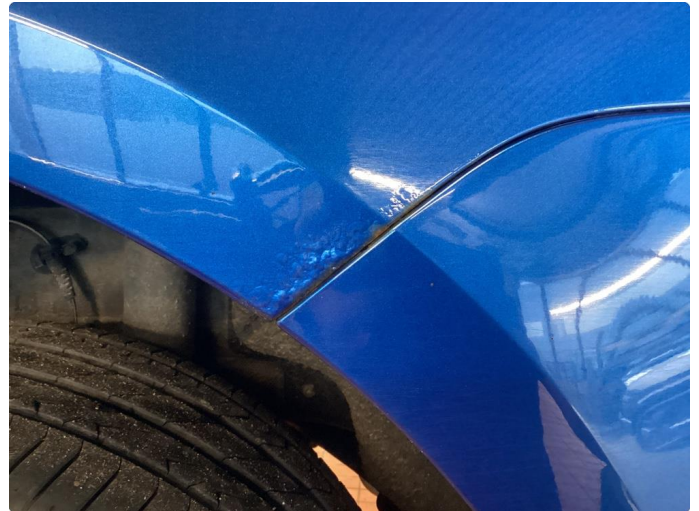
| Punkt | Beskrivelse | Plassering |
|---|---|---|
| 1.1 Skjermer | rust under lakken | |

1.1 Rust under lakken

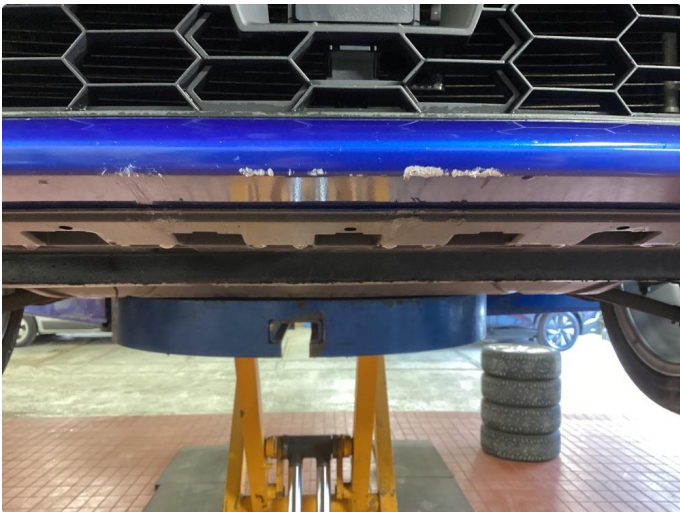
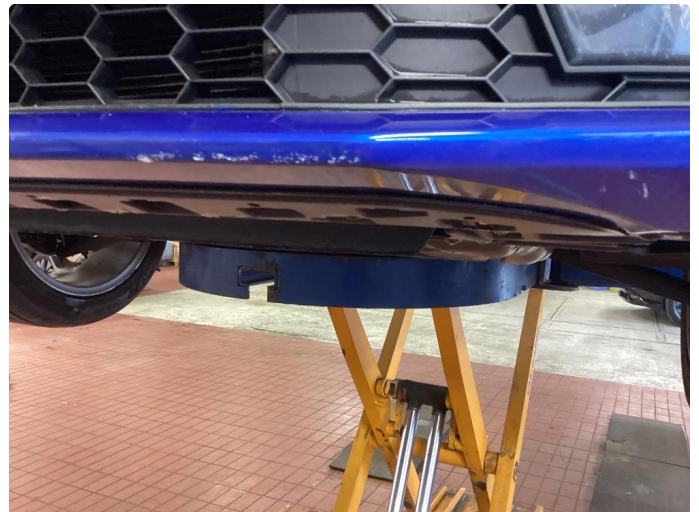
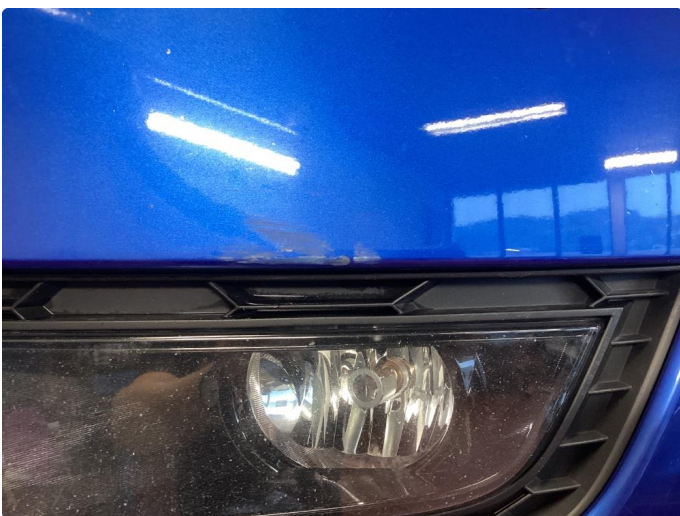
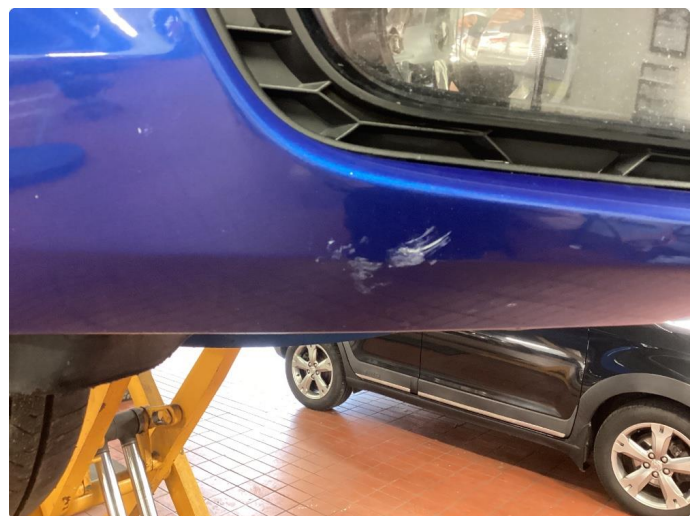
| Punkt | Beskrivelse | Plassering |
|---|---|---|
| 1.3 Støtfanger | noe små skader på støtfanger foran | |

1.3 Noe små skader på støtfanger foran

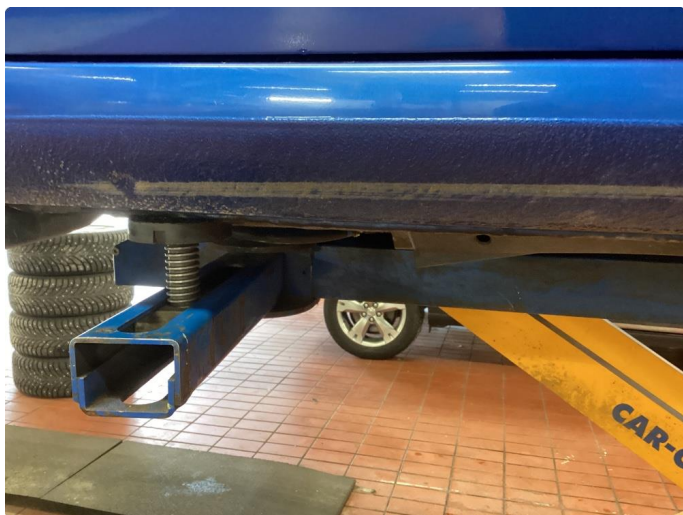
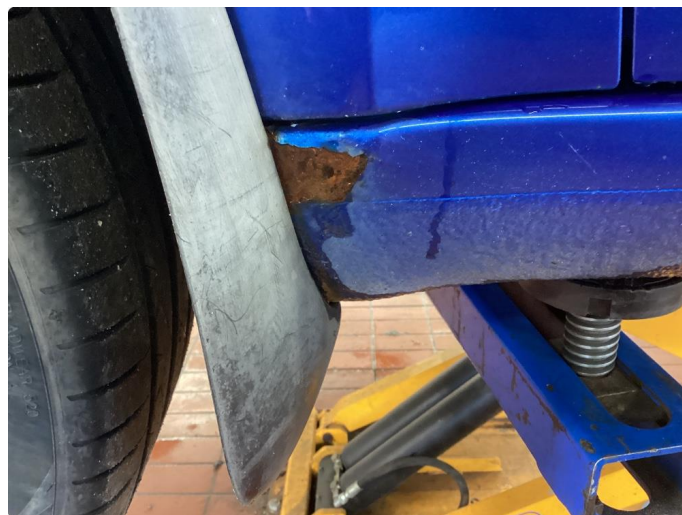
| Punkt | Beskrivelse | Plassering |
|---|---|---|
| 1.4 Kanal | litt rust og en liten skade | |

1.4 Litt rust og en liten skade

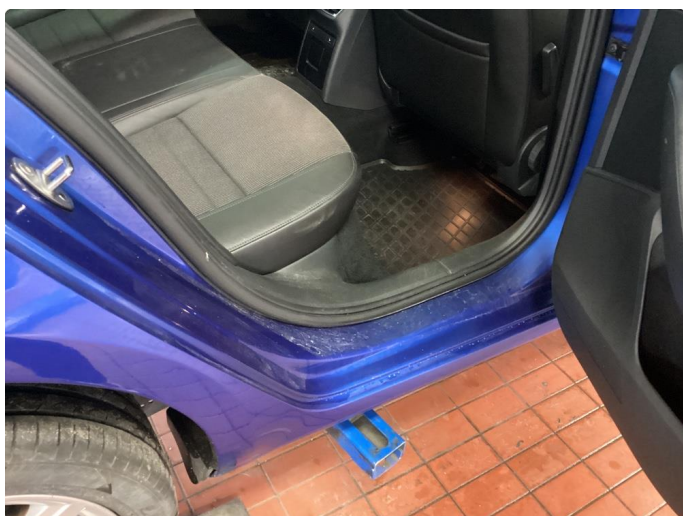
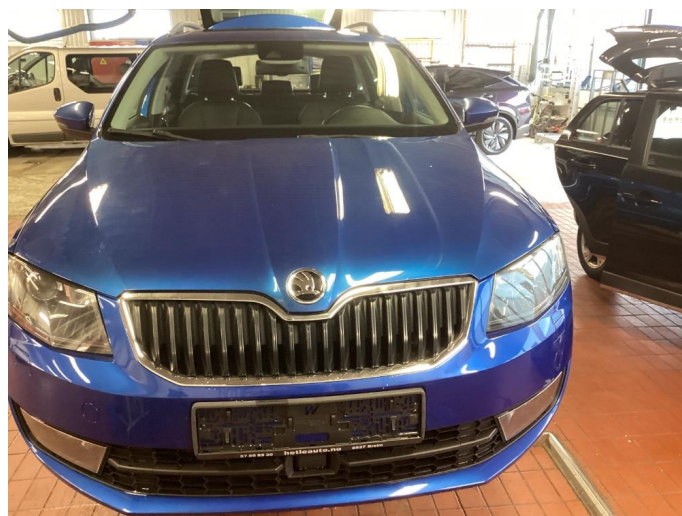
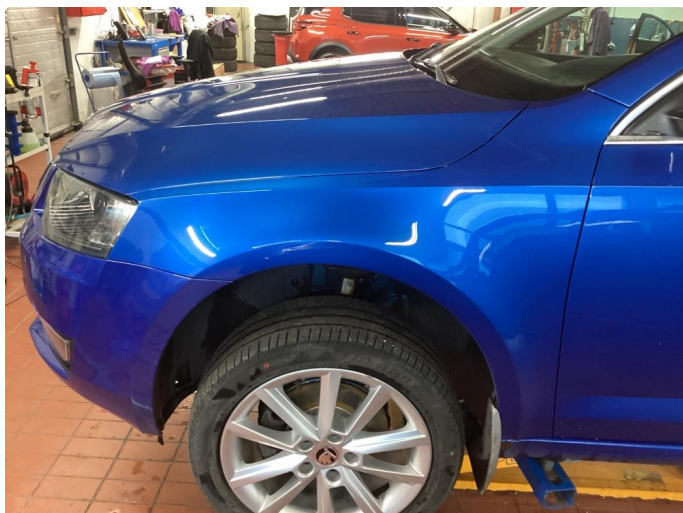
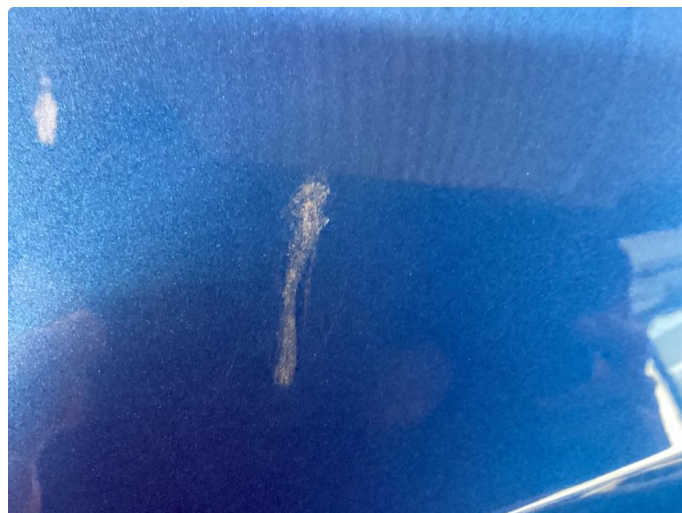
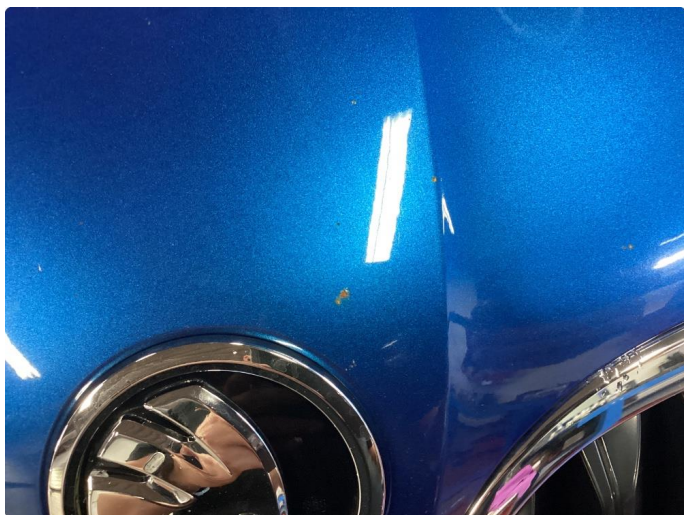
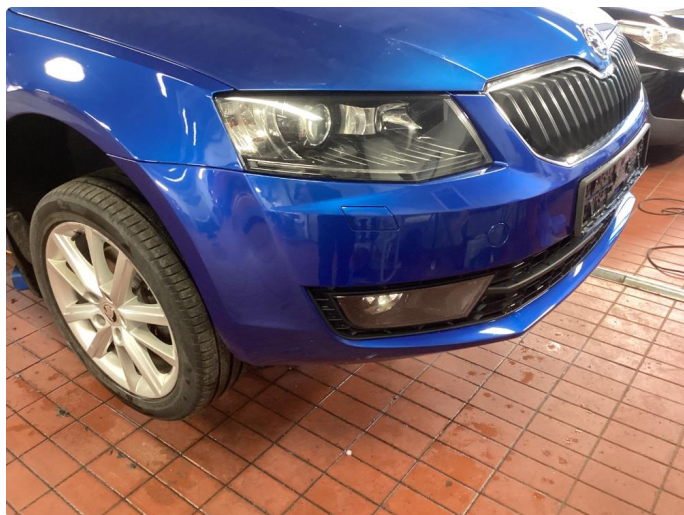
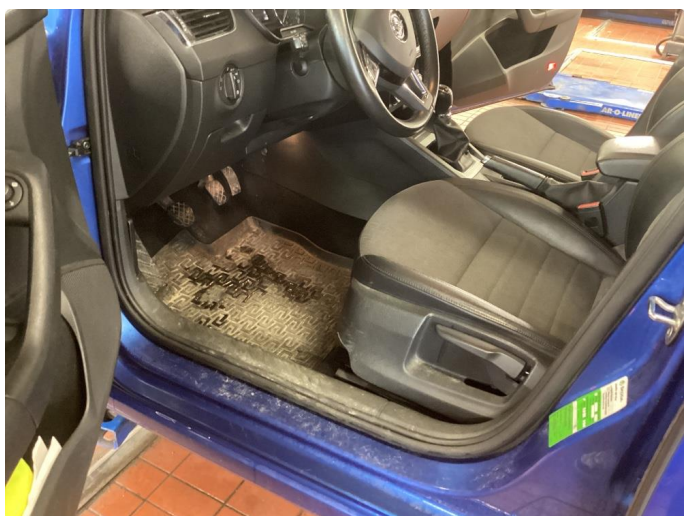
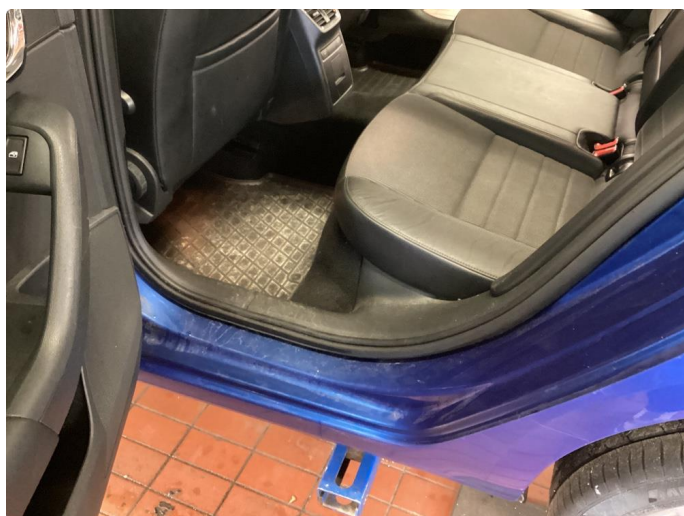
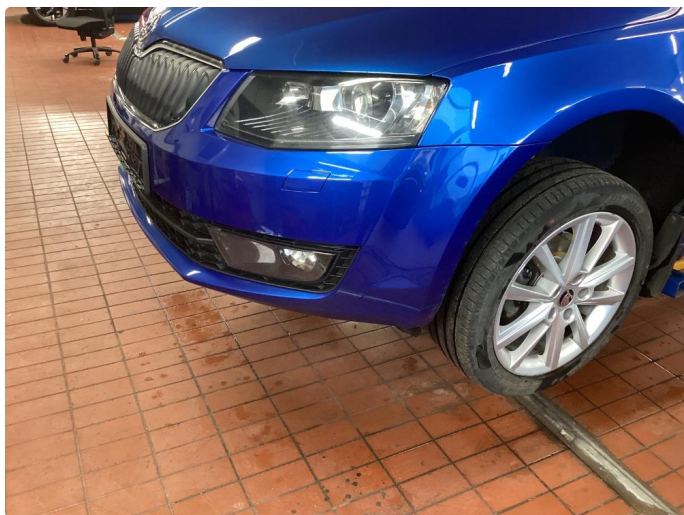
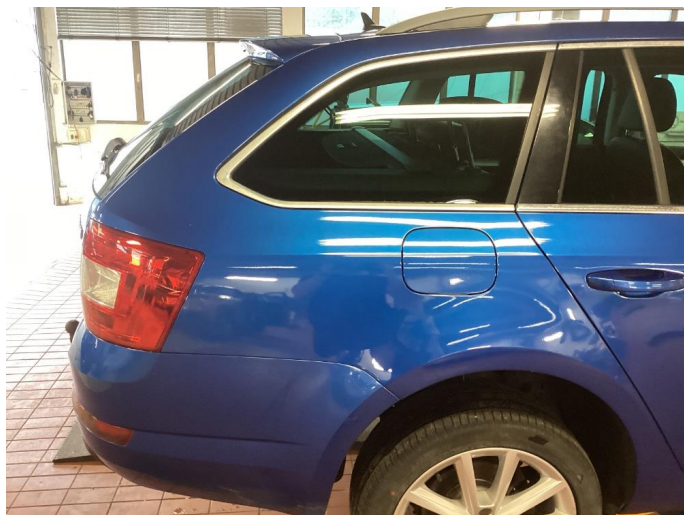
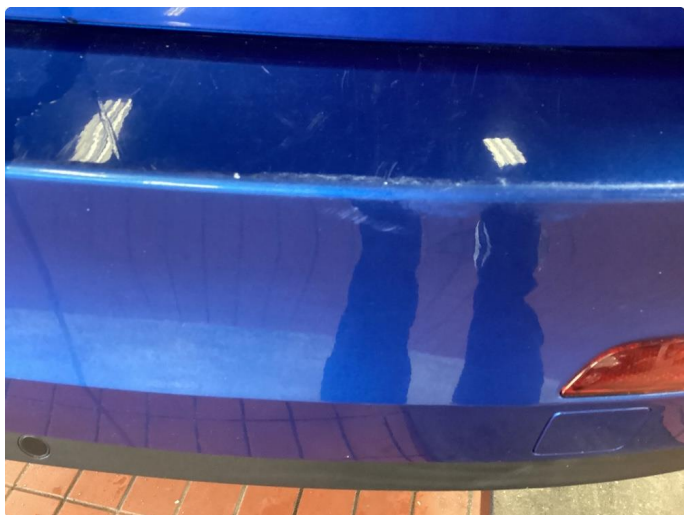
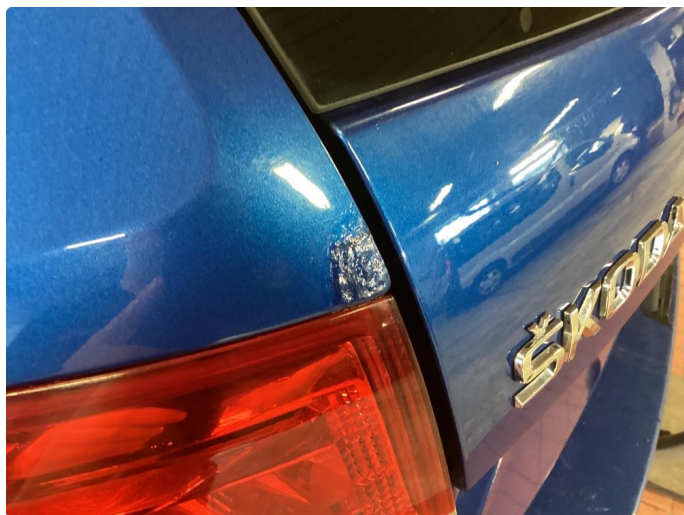
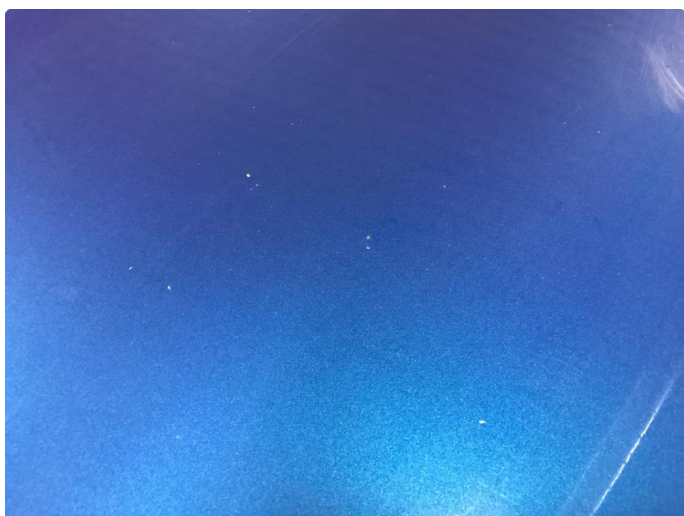
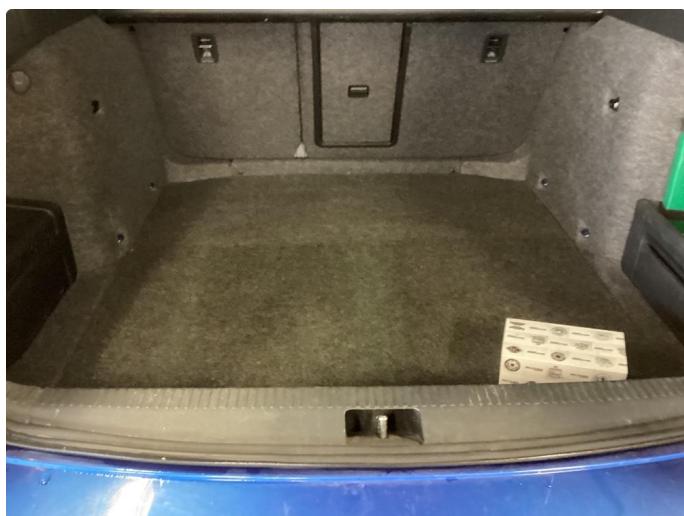
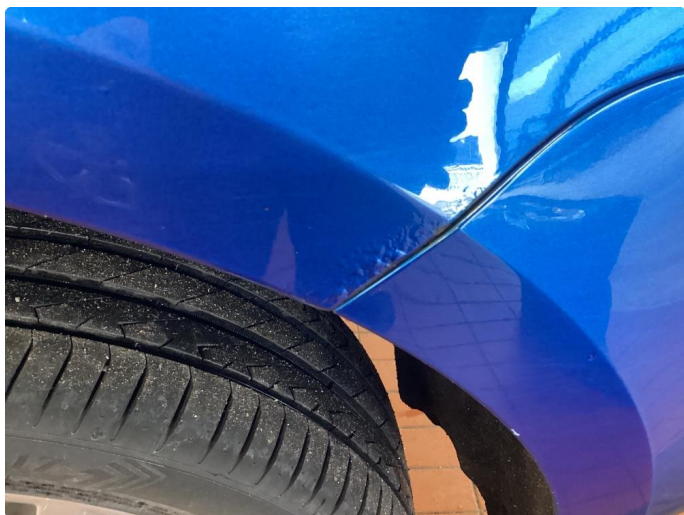
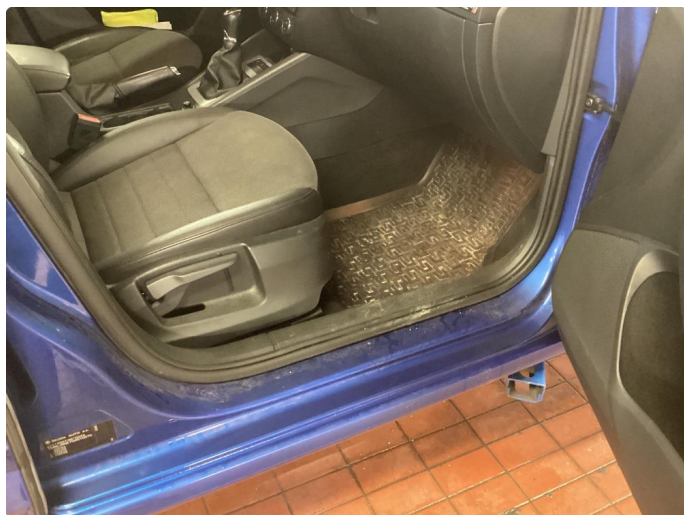
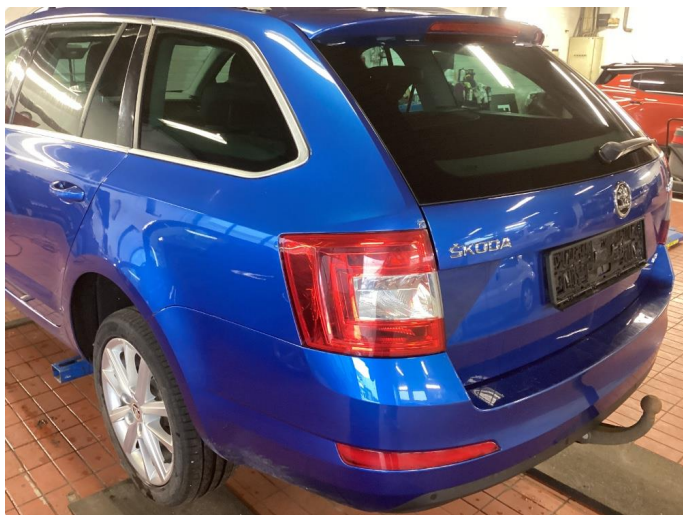
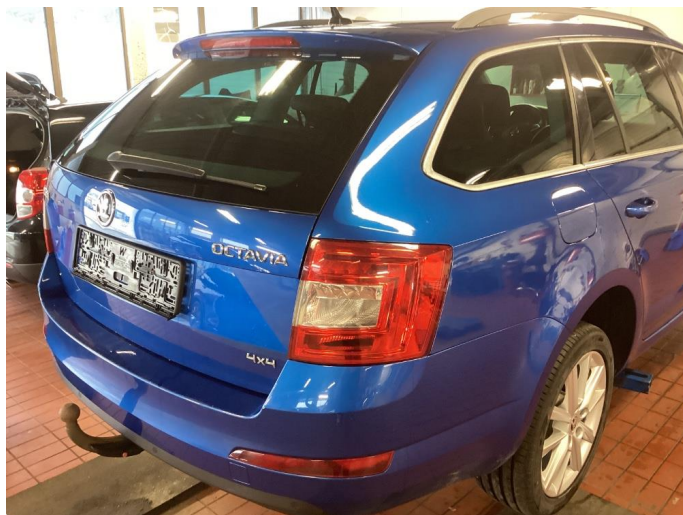
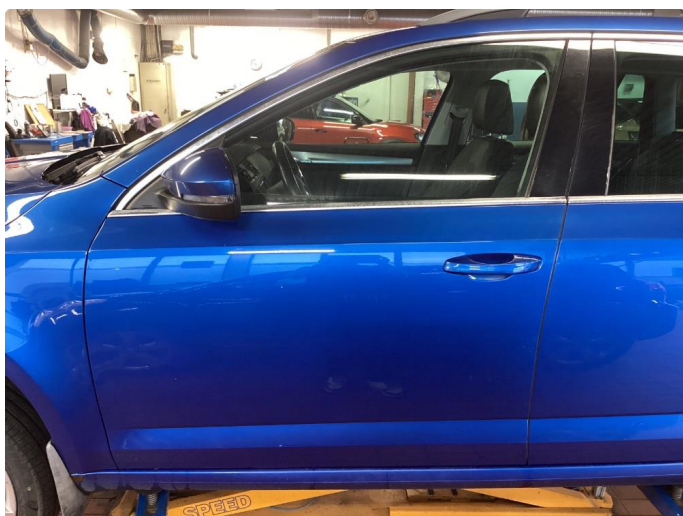
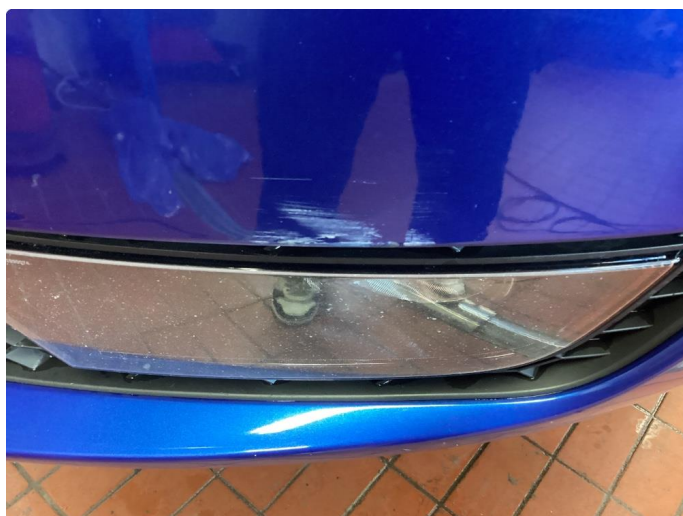
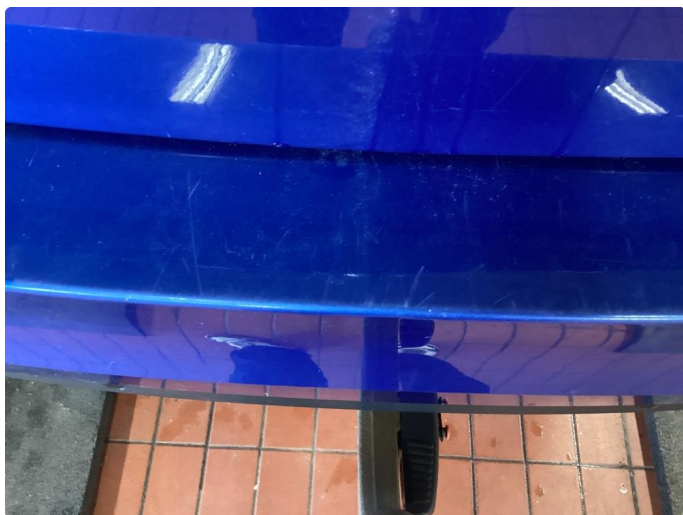
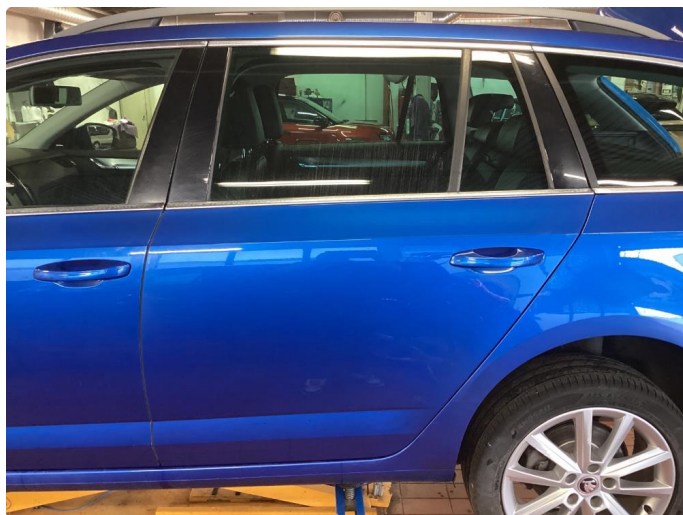
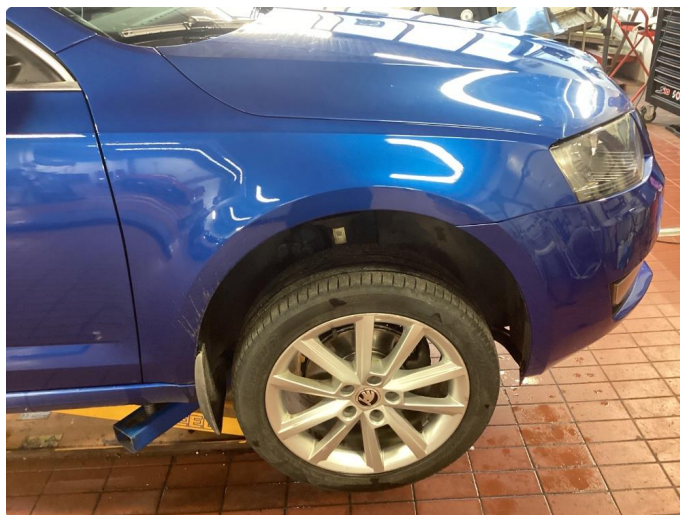
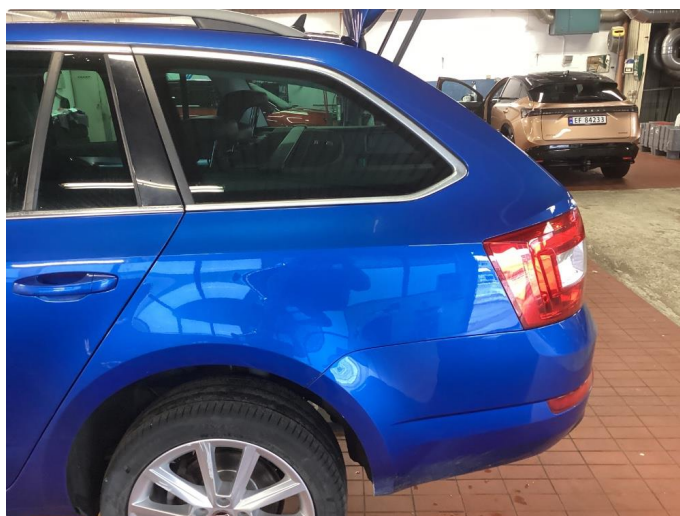
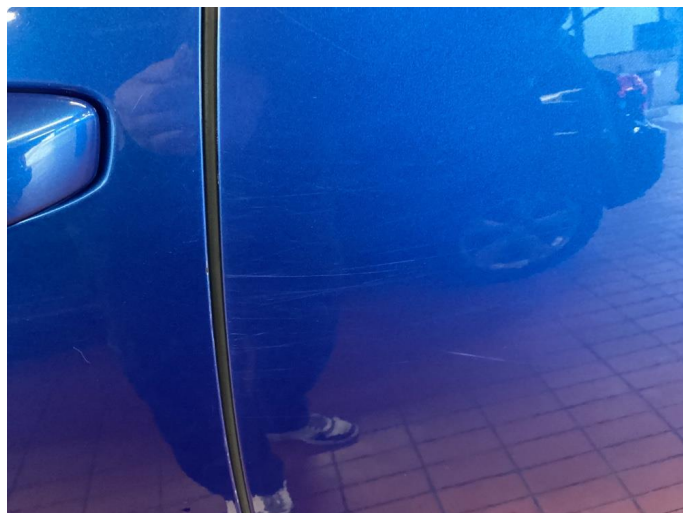
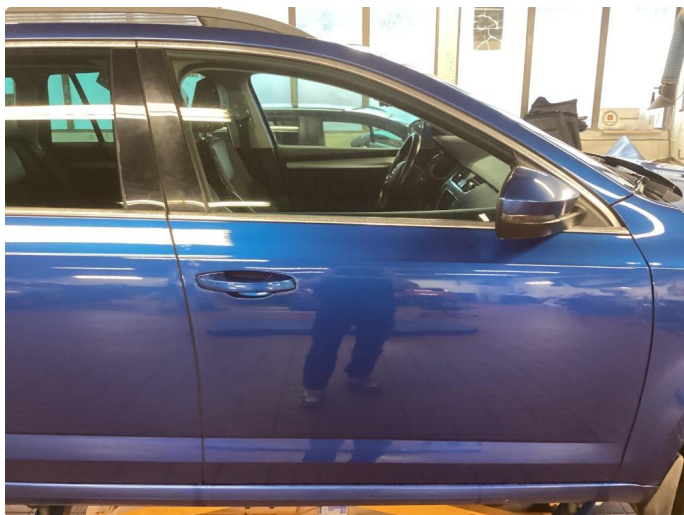
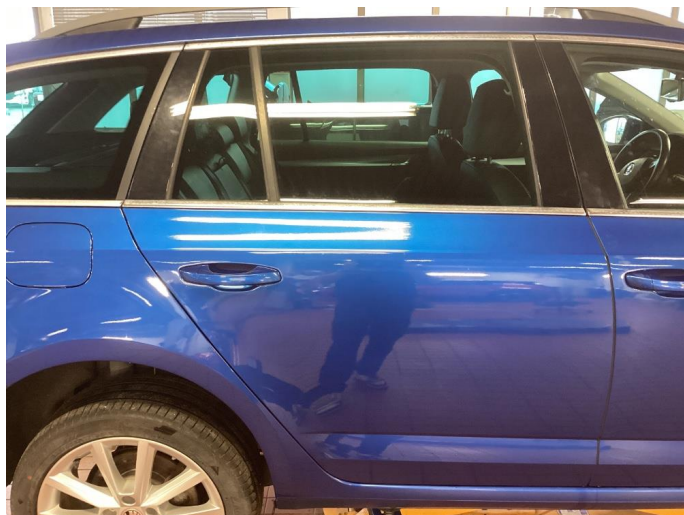
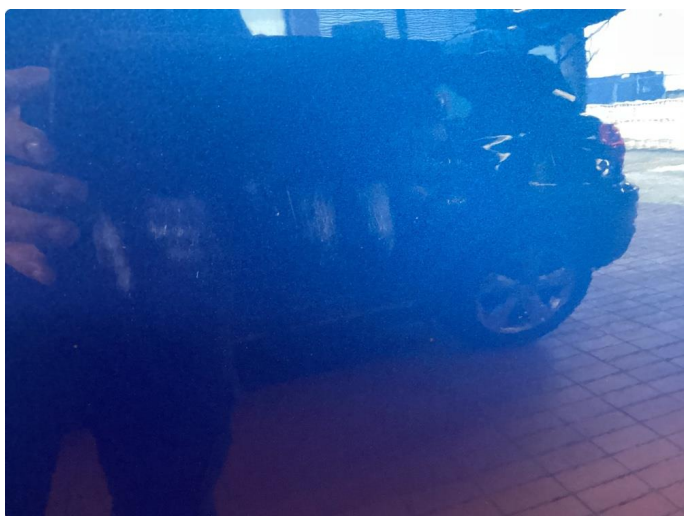
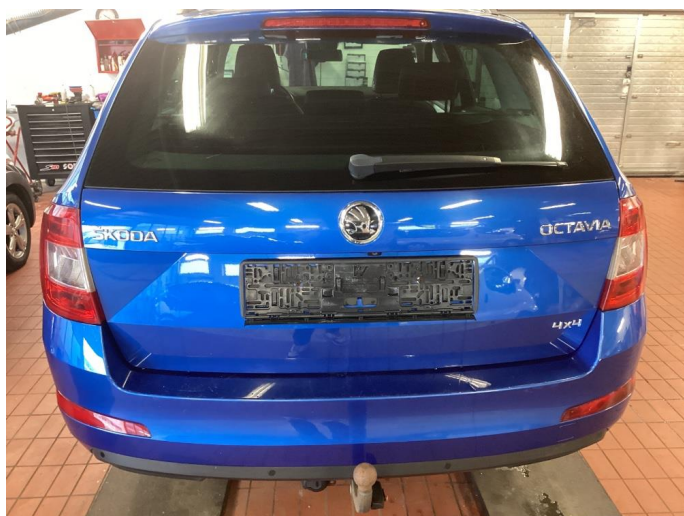
| Punkt | Beskrivelse | Plassering |
|---|---|---|
| 3.1 Øvrig utstyr/klargjøring | normal slitasje etter alder å dømme | |

3.1 Normal slitasje etter alder å dømme
