# NAF Bruktbiltest

**Testdato**  
28.02.2025

<b>Bilmerke</b>	Nissan	<b>Motorstørrelse</b>	cm <sup>3</sup>
<b>Modell</b>	e-NV200	<b>Motoreffekt</b>	80 kW
<b>Type</b>	ME0M	<b>Aksler i drift</b>	1
<b>Registreringsnr.</b>	EL67384	<b>Drivstofftype</b>	Elektrisk
<b>Understellsnr.</b>	VSKTAAME0U0506978	<b>Kjøretøygruppe</b>	101
<b>Km.stand.</b>	57641	<b>Bruktimportert</b>	Nei
<b>Farge</b>	Sølv	<b>Registreringsår</b>	2015
<b>Karosseritype</b>	Stasjonsvogn	<b>Registrert første gang</b>	10.06.2015
		<b>Frist for neste EU kontroll</b>	13.03.2025

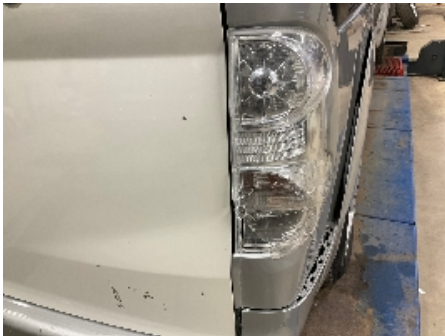
**1. Lys**

8.2	Parkeringsbrems	Svak bremsevirkning:	Høyre, Venstre
8.6		For stor dødgang	
17.11	Lys	Skadet lykteglass:	Høyre baklys, Venstre baklys
21.17	Varsellamper	* Varsler for venstre fordør er åpen - feilsøk for nærmere kontroll.

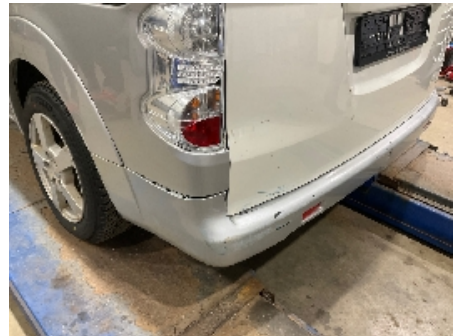
**3. Lakk / karosseri utvendig**

86.3	Lakk / karosseri utvendig	Skadet:	Støtfanger foran, Venstre forskjerm, Støtfanger bak, Venstre sidekanal
86.11		Steinsprut/lakksår	Høyre sidekanal, Støtfanger bak, Høyre bakskjerm, Venstre bakskjerm, Høyre bakdør, Venstre bakdør, Bakluke, Høyre forskjerm, Venstre forskjerm, Venstre fordør

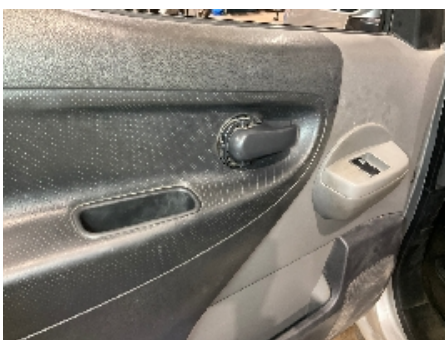
**4. Interiør generelt**

Ref.Id	Repareres	Resultat	Beskrivelse
97.3		Rust:	Høyre fordør, Venstre fordør
98.2	Seter	Misfarget/skittent:	Venstre foran, Venstre bak, Høyre bak, Høyre foran, Midten bak
98.3		Hull/rift gjennom setetrekk:	Venstre foran
101.3	Bagasjeromstildekning	Mangler:	Rollo
103.2	Interiør generelt	Rens utover normal vask og klargjøring	
103.3		Manglende/løse/skadet deler eller deksler:	Venstre foran

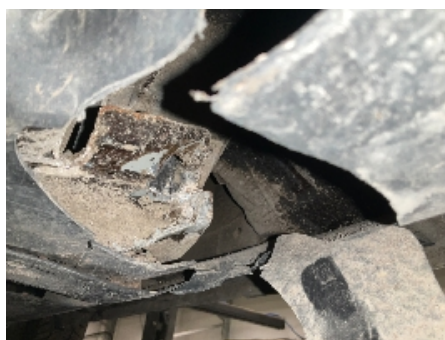
**5. Utv. tilstand  
fremdriftsbatteri elbil/hybrid**

64.1	Utv. tilstand fremdriftsbatteri elbil/hybrid	Skade på batterikasse for fremdriftsbatteri	Høyre bak
66.8	Felg	Vesentlig ripe / hakk inn til grunnmaterialet:	Høyre bak, Venstre bak
