# Tilstandsrapport

📍 Innervisten 69, 8870 VISTHUS

# gnr. 28, bnr. 10

Rapportdato: 13.06.2023

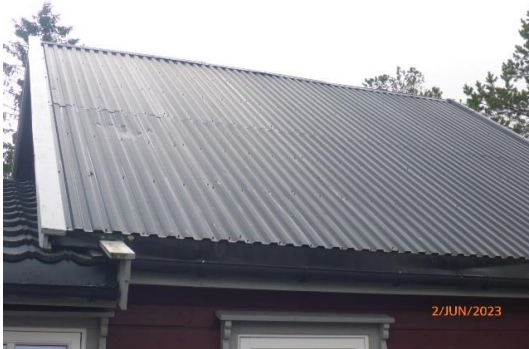
Taktekkingen er av stålplater, a-taksprofil. Taket er besiktiget fra bakkenivå.

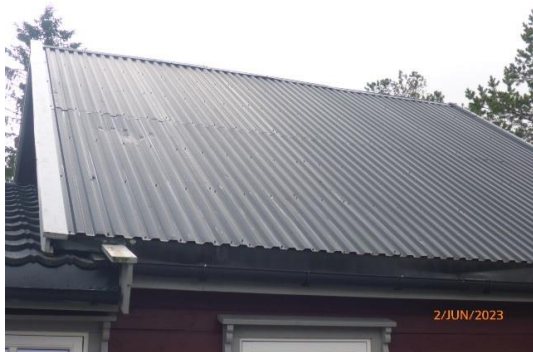
Det er ikke montert snøfanger på tak over altandør i nord-nordøst.

- Det mangler snøfangere på hele eller deler av taket, noe som var krav på byggemeldingstidspunktet.

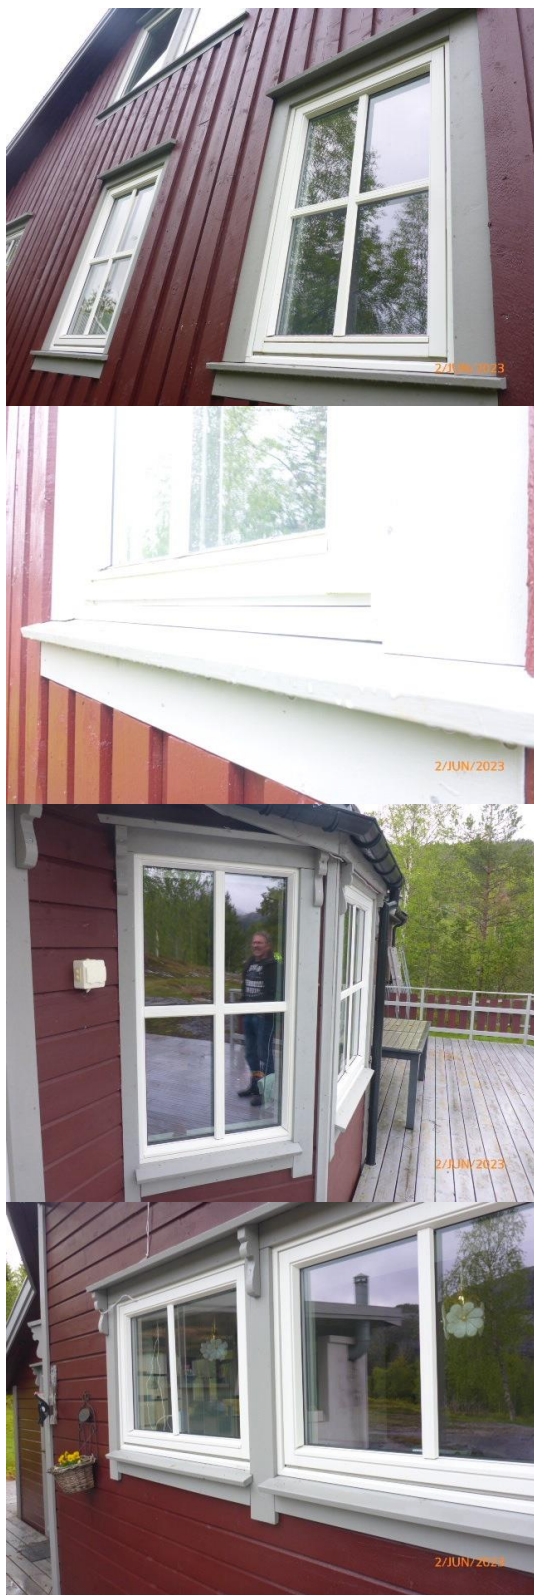
Bygningen har malte trevinduer med 2-lags glass av variert opprinnelse, vinduer fra 1995 til 2014. Montert nye vinduer på loft i ca. 2019, vinduer med trelags glass.

- Det er påvist avvik rundt innsettsdetaljer.

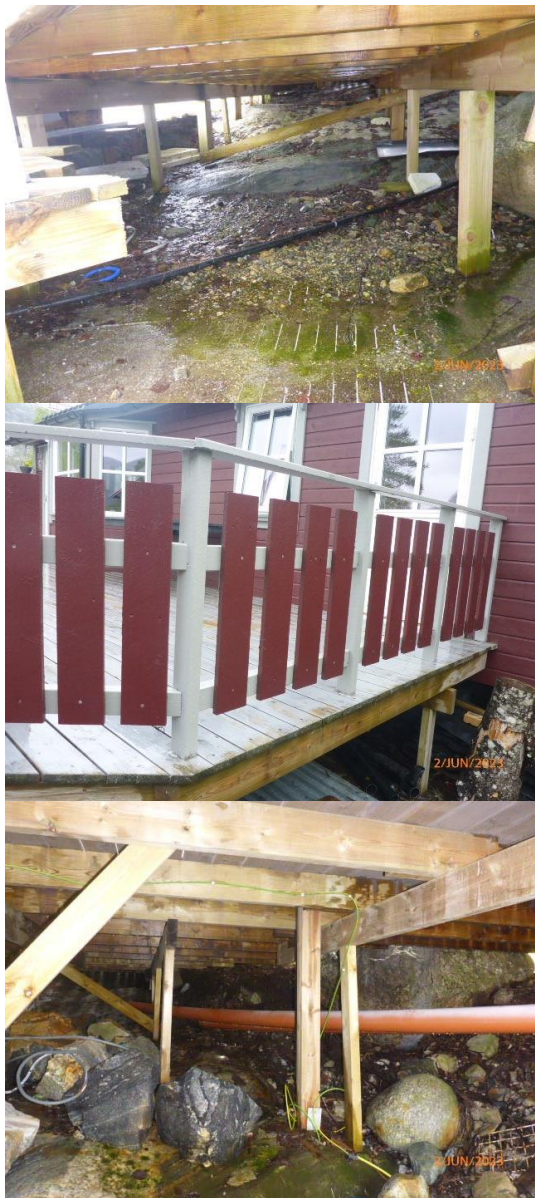
Platting, terrasse og altan rundt bygget på til sammen ca. 113 m<sup>2</sup>.  
Variert opprinnelse, 1995, 2014-2018.

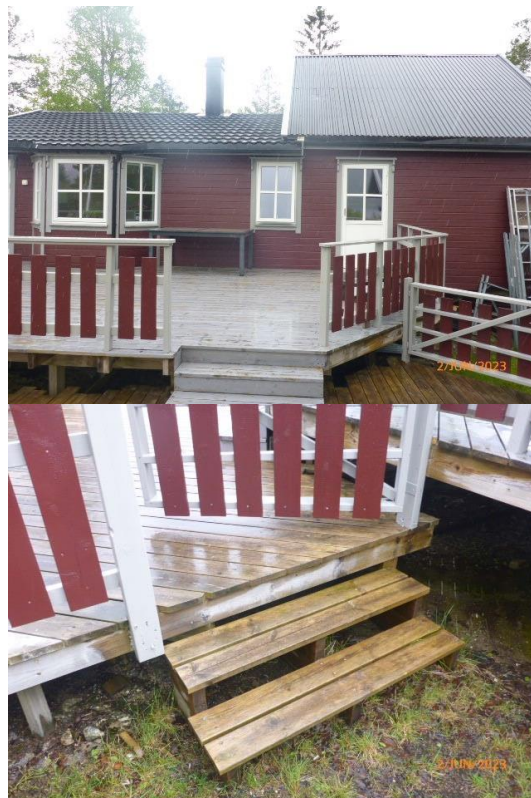
Plassbygde tretrapper, 2 stk.

Rekkverk bør monteres for å lukke avviket.

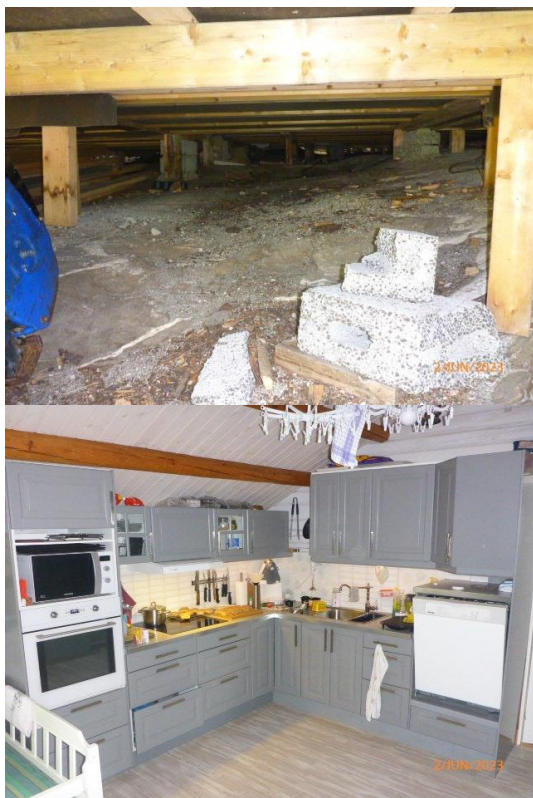
Etasjeskiller er av trebjelkelag. Bjelkelag i tre over dragere og søyler. Bjelkelag i tre for loftet. Det er isolert med sagflis i opprinnelig del ved og rundt kjøkkenet. Varmefolie i gulvet på kjøkkenet.

- Det er avvik:
  - Målt høydeforskjell på over 15 mm gjennom hele rommet.
- Tilstandsgrad 2 gis med bakgrunn i standardens krav til godkjente måleavvik.

Skjevhet målt på kjøkkengulvet i bygningsdel fra 1978, over 30 mm ved befaring. Eier opplyser at han har rettet opp til ca. 20 mm. Fuktmerker på stubbgulv under bod/teknisk rom, tørt ved befaring.

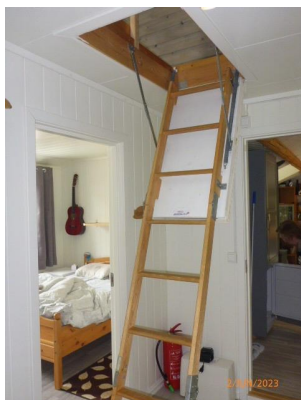
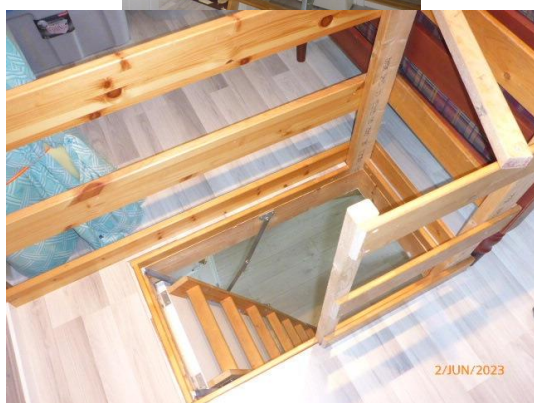
Adkomst til loft via loftslykke med trapp. Plassbygget returrekkverk på loft.

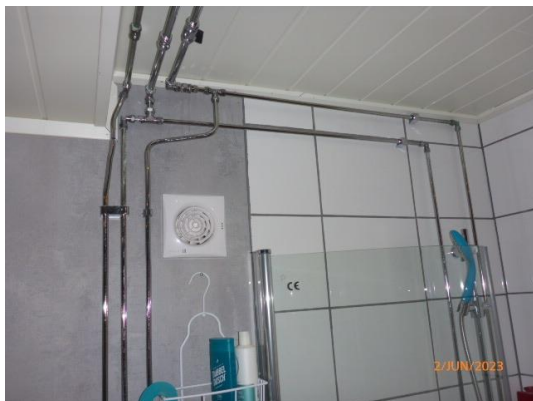
Veggene har fliser og baderomsplater. Taket har smartpanel.

- Det er vindu/dør med ikke fuktbestandige materialer i våtsonen (ved vask, dusj, badekar, osv.), løsningen eller byggematerialet er uegnet
- Det er påvist sprekker i fliser.

- Våtrommet fungerer med dette avviket.

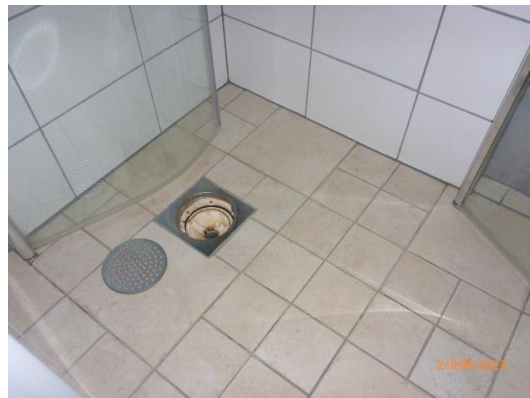
Gulvet er flislagt. Rommet har elektriske varmekabler. Det er en sluk i dusjnisse og en sluk under banderomsinnredning.

- Det er påvist avvik i fallforhold til sluk i forhold til krav i forskrift på byggetidspunktet.

- Våtrommet fungerer med dette avviket.

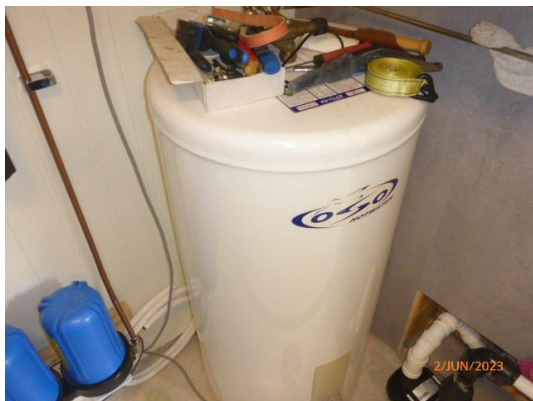
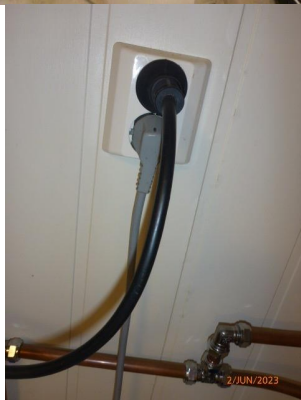
Varmtvannstanken er på 194 liter og fra 2004. Alt teknisk utstyr vil alltid være beheftet med stor usikkerhet og betydelige levetidsvariasjoner utover fabrikkgarantier.

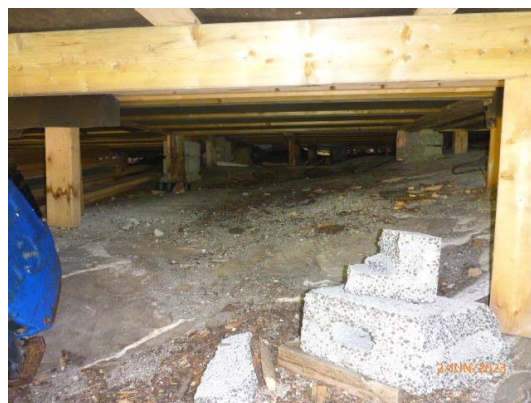
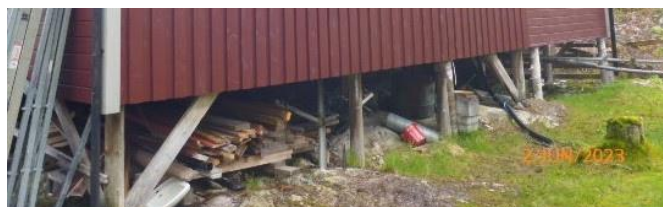
Konstruksjon er fundamentert til fjell med tresøyler av variert opprinnelse samt en del støpte/murte fundamenter som leca på fjell. Variert opprinnelse, 1978, 1995, 2014 og 2020.

En del tresøyler er av eldre opprinnelse. Flere søyler er ikke beskyttet for fuktopptrekk fra grunn/fjell. Eier har skiftet ut noen punkt allerede.

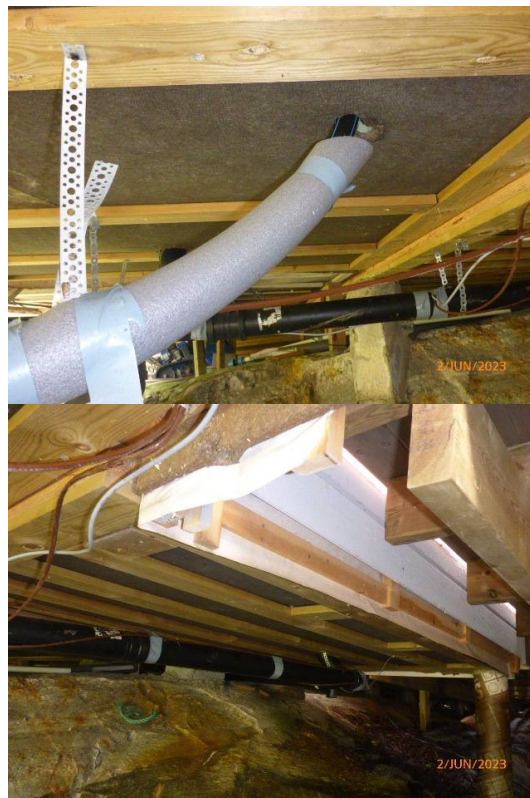
Ingen dokumentasjon vedrørende vvs er fremlagt eller kontrollert. Utvendige avløpsrør er av plast og utvendige vannledninger er av plast (PEL). Utvendige vannledninger er fra 2014 og går til/fra privat grunnboret brønn og avløpsrør av variert opprinnelse fra 2014 til 2020.

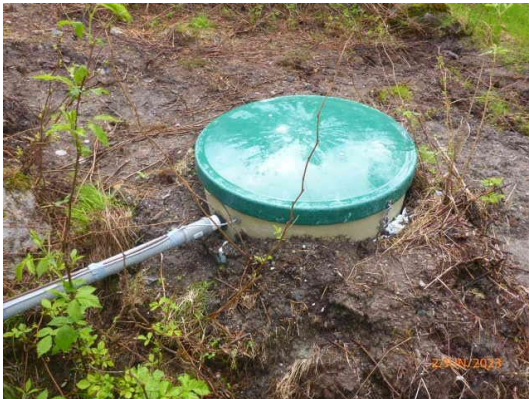
Opplyst av eier: Fra vakuumtoalett til kvern, videre til oppsamling i kum. Denne tømmes ved jevne intervaller, legges til kompostering. Avrenning fra denne til filtergrøft.  
Avløp av bruksvann til kum med rensing i filtergrøft.

Oppsamling forbruksvann, kjøkken og bad.

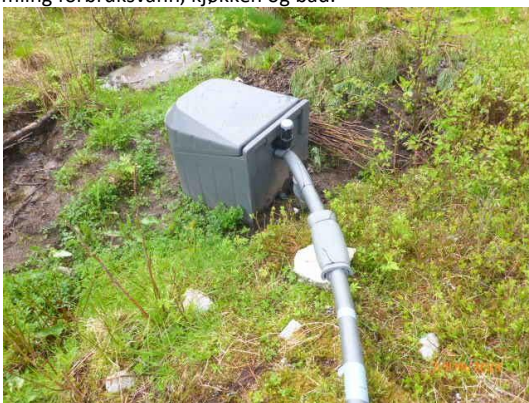
Oppsamling fra vakuum-toalett.
