# NAF Bruktbiltest

Testdato  
06.05.2025

<b>Bilmerke</b>	BMW	<b>Motorstørrelse</b>	1998 cm <sup>3</sup>
<b>Modell</b>	530e iPerformance	<b>Motoreffekt</b>	135 kW
<b>Type</b>	G5L	<b>Aksler i drift</b>	1
<b>Registreringsnr.</b>	RL40663	<b>Drivstofftype</b>	Bensin
<b>Understellsnr.</b>	WBAJA9108KB305979	<b>Kjøretøygruppe</b>	101
<b>Km.stand.</b>	111637	<b>Bruktimportert</b>	Nei
<b>Farge</b>	Svart	<b>Registreringsår</b>	2019
<b>Karosseritype</b>	Sedan	<b>Registrert første gang</b>	16.05.2019
		<b>Frist for neste EU kontroll</b>	15.05.2025

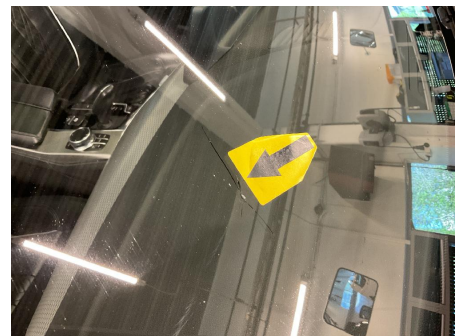
18. Frontrute

Ref.Id	Repareres	Resultat	Beskrivelse
3.6	Nøkler / Utstyr	Nøkkel/er virker ikke	
81.4	Frontrute	Sprekk i frontrute: <ul style="list-style-type: none"><li>• Reparasjonsmetode: Skift</li></ul>	
86.12	Lakk / karosseri utvendig	Steinsprut/lakksår	Støtfanger foran, Panser, Støtfanger bak

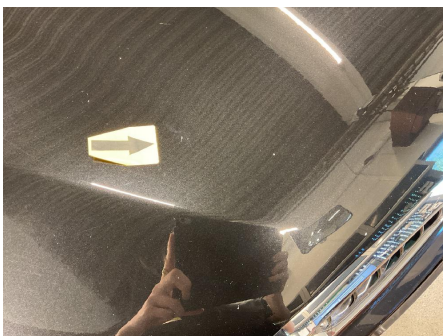
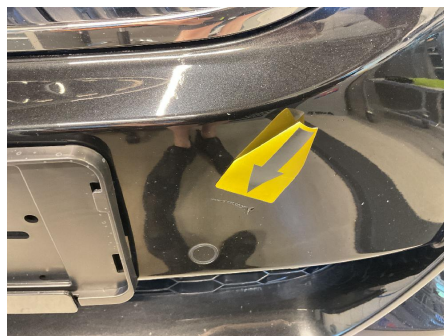
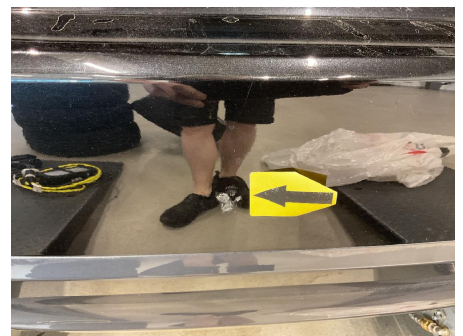
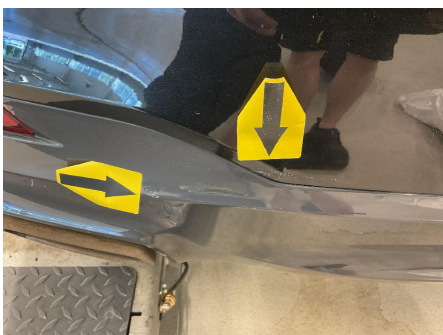
67.30	Ekstra hjulsett	Dekk har lite mønsterdybde, tillatt men anbefales byttet:	1 dekk
86.18	Lakk / karosseri utvendig	Diverse småbulker/lakkriper
