# Tilstandsrapport

Fritidsbolig

Kjeøya 15, 8820 DØNNA

Befaringsdato: 23.04.2025

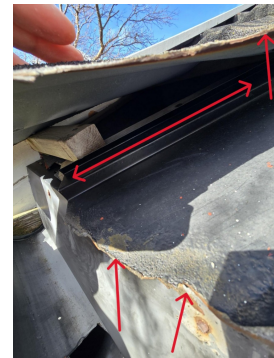
Platene er kappet med vinkelsliper, noe som kan ha skadet overflatebehandlingen på platene og redusert levetiden på tekkingen.

Bildet viser at det mangler tettebånd mellom kilrenne og taktekket. Bildet viser også at endene på platene er rustet på grunn av at platene og renner er skjært med vinkel sliper.

Vurdere eventuelt overflatebehandling eller utskifting av skadede platekanter der det er brukt vinkelsliper, for å forhindre rustdannelse.

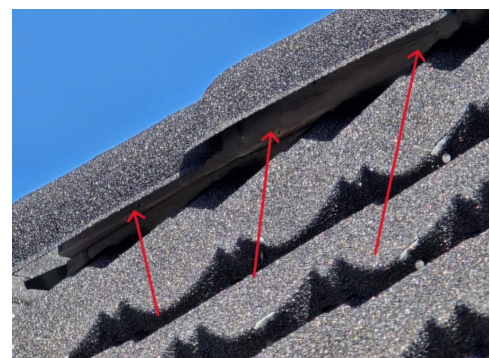
Bildet viser at det mangler mønebånd under mønet

Forlenge mønet slik at det overlapper hovedtaket på korrekt måte, og sikre tetting mellom takflatene.

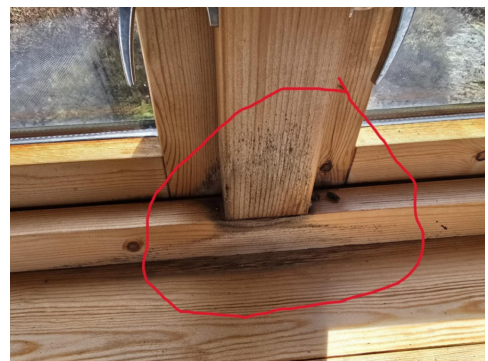
På ett av stuevindue ble det registrert fuktmerker i innvendig treverk. Dette indikerer at pakningen i vinduet trolig er svekket, noe som kan føre til redusert tetthet og isoleringsevne over tid. Vindu på soverommet ved kjøkken har også en lekkasje, bør skiftes.

Bildet viser vindu i stue som har fått noe fuktskader i innvendig treverk.

Det anbefales å følge med på utviklingen av fuktmerker, og vurdere utskifting eller reparasjon av det aktuelle vinduet dersom tilstanden forverres. På øvrige vinduer anbefales normalt vedlikehold som kontroll av overflatebehandling og tetningslister.

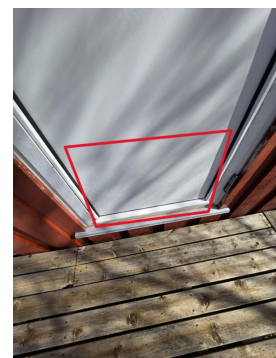
Altandøren viser tegn til fuktskader. Dette kan svekke dørs funksjon over tid og øke risikoen for ytterligere skader dersom tiltak ikke iverksettes.

Bildet viser nedre del av altan døren som er fuktskadet.

Det anbefales å vurdere utskifting eller utbedring av altandøren for å hindre videre fuktpåvirkning og sikre god tetthet og funksjonalitet. Øvrige utvendige dører fungerer tilfredsstillende, men bør følges opp med jevnlig vedlikehold som kontroll av overflatebehandling.

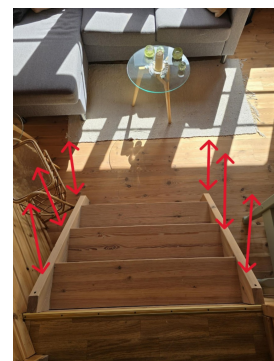
Manglende rekkverk utgjør et avvik fra forskriftskrav og kan medføre økt risiko for fallskader, spesielt for barn og eldre.

Bildet viser tretrapp med manglende rekkverk.

Det anbefales å montere rekkverk og håndløper i trappen for å ivareta sikkerheten og for å tilfredsstille gjeldende krav til brukssikkerhet.

Kostnadsestimat: Under 10 000
