# Tilstandsrapport

Rekkehus

Blunkeslettveien 5 C, 1809 ASKIM

Befaringsdato: 20.08.2025

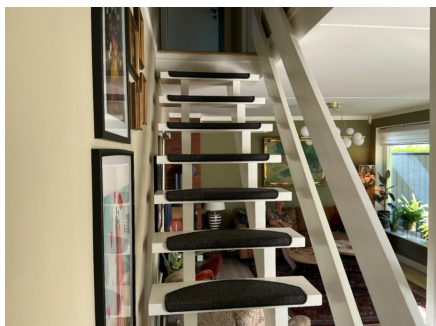
## Vurdering av avvik:

- Håndløper bør monteres, men det var ikke krav på byggetidspunktet.
- Det er ikke krav om utbedring av åpninger opp til dagens krav.

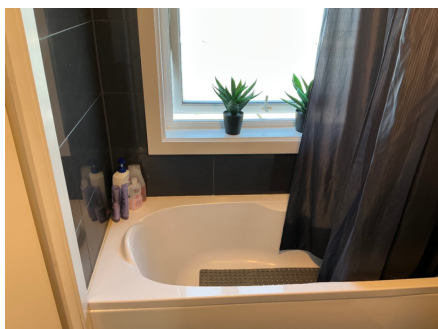
- Det er vindu/dør med ikke fuktbestandige materialer i våtsonen (ved vask, dusj, badekar, osv.), løsningen eller byggematerialet er uegnet.

- Uegnede materialer må fuktbeskyttes/utskiftes.
- Dersom det ikke gjøres tiltak, kan dette medføre oppfukting, oppsvelling og forringelse av materialer over tid og fuktskader på tilstøtende konstruksjoner.

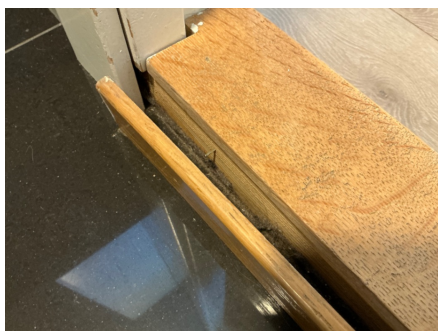
## 2. ETASJE > BAD

Badet har ikke fall til sluk. Det dusjes i badekar med føring av vann rett til sluk, men ved en lekkasje eller mye vannsøl, vil ikke vann renne naturlig til sluk. Det er ikke konstatert oppbrett på membran ved terskel. Vann vil derfor kunne renne ut i konstruksjon ved en større lekkasje.

Badet bør sikres med vannstopppøler ved døra. Oppussing av badet med riktig fall bør vurderes.

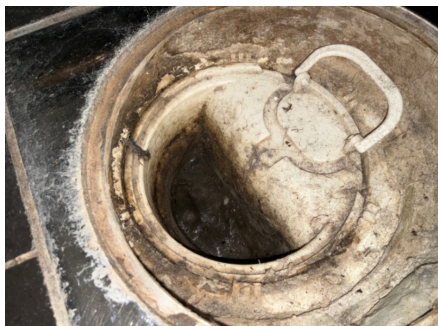
## 2. ETASJE > BAD

#### Vurdering av avvik:

- Overvåk tilstanden jevnlig. For å få tilstandsgrad 0 eller 1 må tettesjiktet skiftes ut, men tidspunktet for når dette er nødvendig er vanskelig å si noe om.
- Det er viktig å merke seg at levetiden til en membran varierer basert på kvalitet, installasjon og bruk. Eldre membraner kan bli sprø og sprekke opp, noe som fører til at de mister sin vanntettende funksjon. Dette kan resultere i vannlekkasjer gjennom vegger og gulv og fuktskader.
