# NAF Bruktbiltest

**Testdato**  
27.08.2025

**Bilmerke** Polestar  
**Modell** 2  
**Type** V  
**Registreringsnr.** EC67215  
**Understellsnr.** LPSVSEDEEML024127  
**Km.stand.** 111200  
**Farge** Svart  
**Karosseritype** Sedan

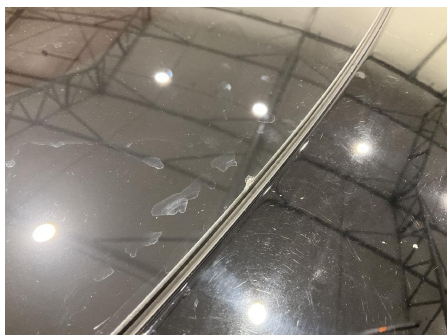
**1. Takluke/Panoramatak**

| Ref.Id | Repareres | Resultat | Beskrivelse |
|---|---|---|---|
| 85.1 | Takluke/Panoramatak | Skadet glass | Foran |

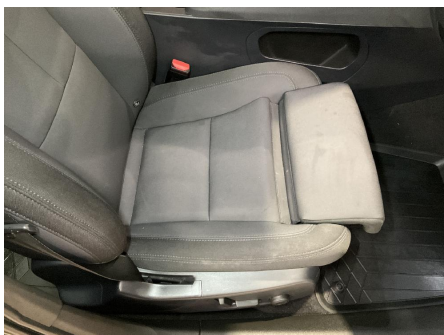
**2. Seter**

| Ref.Id | Repareres | Resultat | Beskrivelse |
|---|---|---|---|
| 98.2 | Seter | Misfarget/skittent: | Høyre foran |

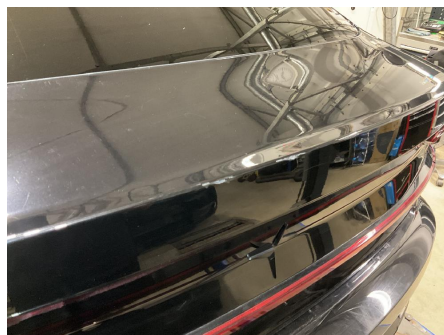
**3. Lakk / karosseri utvendig**

| Ref.Id | Repareres | Resultat | Beskrivelse |
|---|---|---|---|
| 86.12 | Lakk / karosseri utvendig | Steinsprut/lakksår | Støtfanger foran, Bakluke |
