SKODA ENYAQ COUPÉ 4X4

TESTDATO: 11.08.2025

CHASSISNR: TMBGJ9NYXS055375

NBF Tilstandsrapport er utarbeidet av Norges Bilbransjeforbund og Forbrukerrådet.

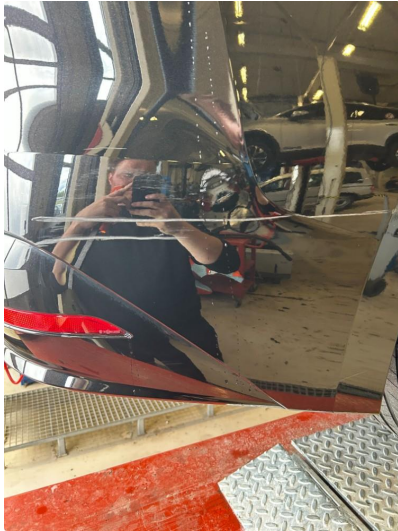
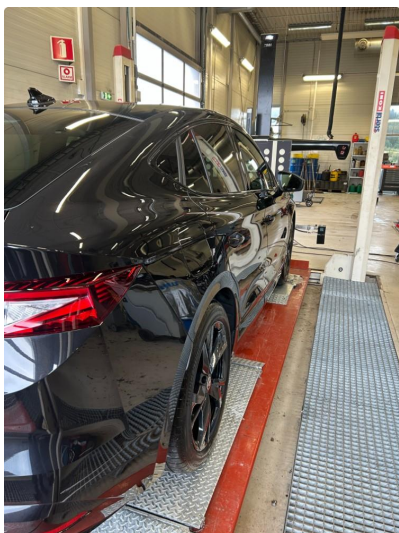
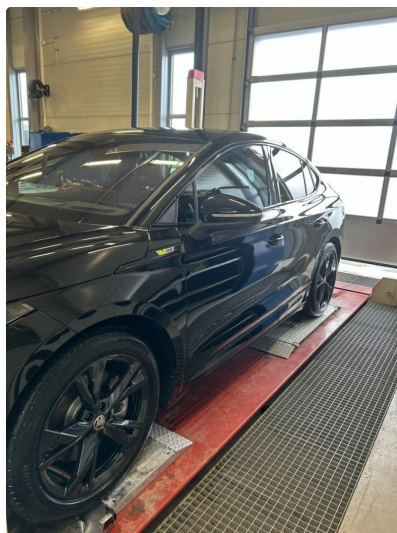
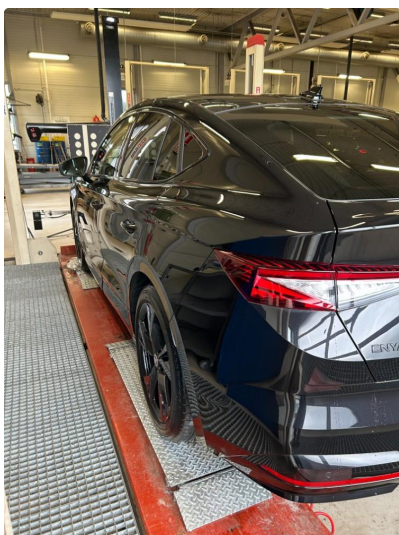
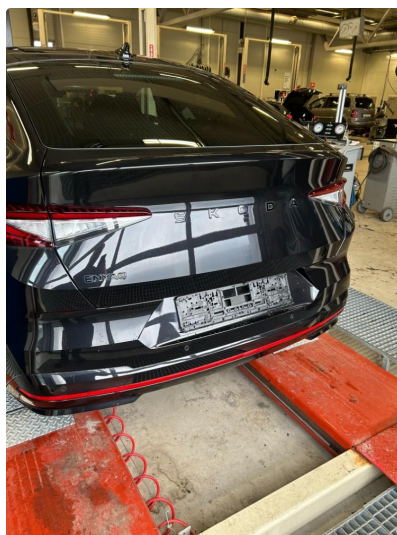
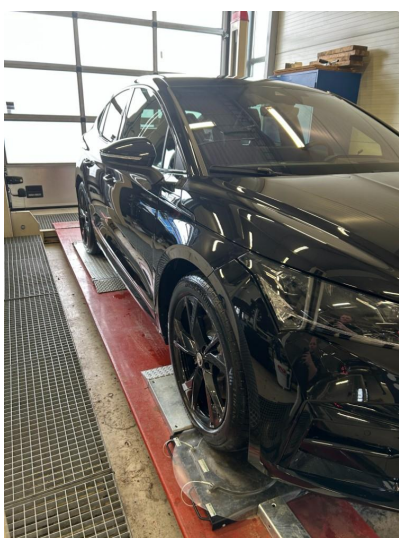
1.1 Skade

| Punkt | | Beskrivelse | Plassering |
|---|---|---|---|
| 1.1 | Støtfanger | skade | høyre bak |
