# NAF Bruktbiltest

Testdato  
18.02.2025

<b>Bilmerke</b>	Volvo	<b>Motorstørrelse</b>	cm <sup>3</sup>
<b>Modell</b>	XC40	<b>Motoreffekt</b>	170 kW
<b>Type</b>	X	<b>Aksler i drift</b>	1
<b>Registreringsnr.</b>	EE65019	<b>Drivstofftype</b>	Elektrisk
<b>Understellsnr.</b>	YV1XZEFVKN2779736	<b>Kjøretøygruppe</b>	101
<b>Km.stand.</b>	23243	<b>Bruktimportert</b>	Nei
<b>Farge</b>	Hvit	<b>Registreringsår</b>	2022
<b>Karosseritype</b>	Stasjonsvogn	<b>Registrert første gang</b>	25.10.2022
		<b>Frist for neste EU kontroll</b>	24.10.2026

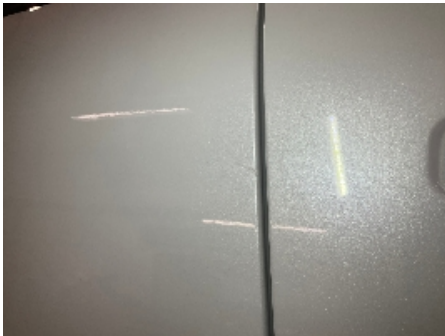
Ref.Id	Repareres	Resultat	Beskrivelse
66.8	Felg	Vesentlig ripe / hakk inn til grunnmaterialet:	Høyre foran
86.2	Lakk / karosseri utvendig	Lakkriper:	Høyre bakhjør

1. Lakk / karosseri utvendig

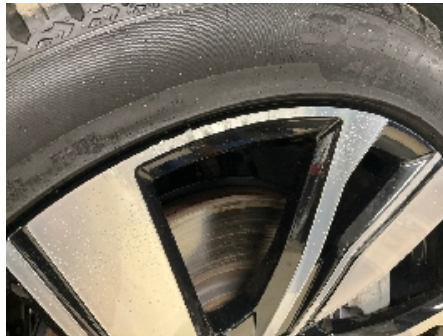
2. Felg
