VOLKSWAGEN TRANSPORTER 150 HK AUTOMAT 4X4

TESTDATO: 12.03.2025

KJ54512

NBF Tilstandsrapport er utarbeidet av Norges Bilbransjeforbund og Forbrukerrådet.

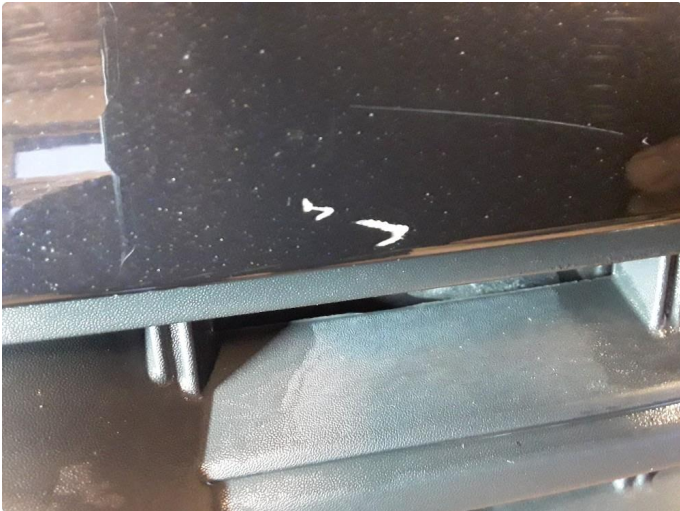
| Punkt | Beskrivelse | Plassering |
|---|---|---|
| 1.3 Panser | Noen riper og steinsprut. | |

1.3 Noen riper og steinsprut.

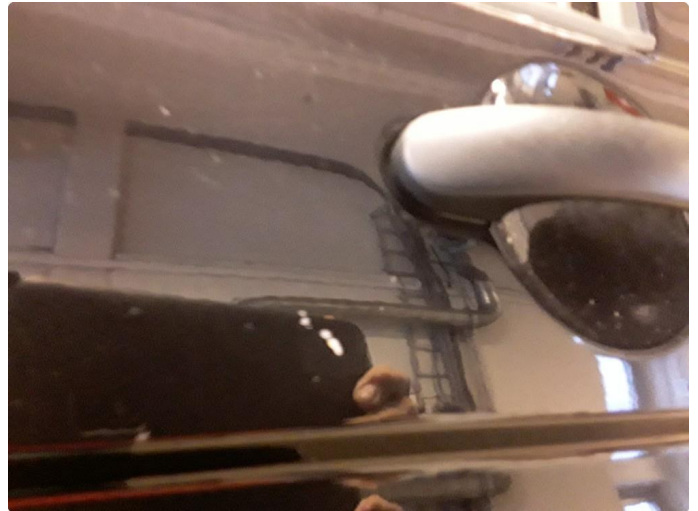
| Punkt | Beskrivelse | Plassering |
|---|---|---|
| 1.4 Dører | Lakksår. | venstre foran |

1.4 Lakksår.

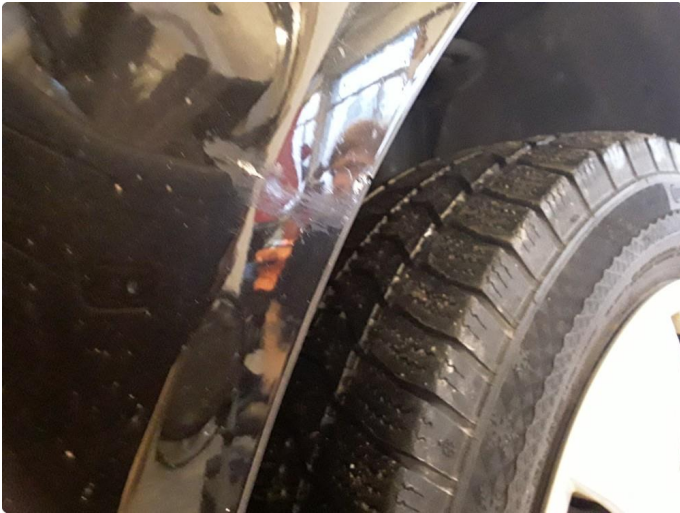
| Punkt | Beskrivelse | Plassering |
|---|---|---|
| 1.5 Dører | Liten bulk med lakksår. | høyre foran |

1.5 Liten bulk med lakksår.

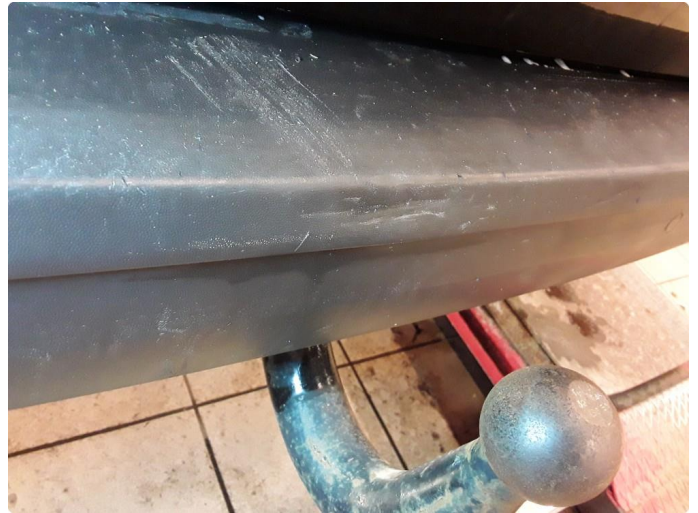
| Punkt | Beskrivelse | Plassering |
|---|---|---|
| 1.6 Støtfanger | Noen riper og sår. | bak |

1.6 Noen riper og sår.

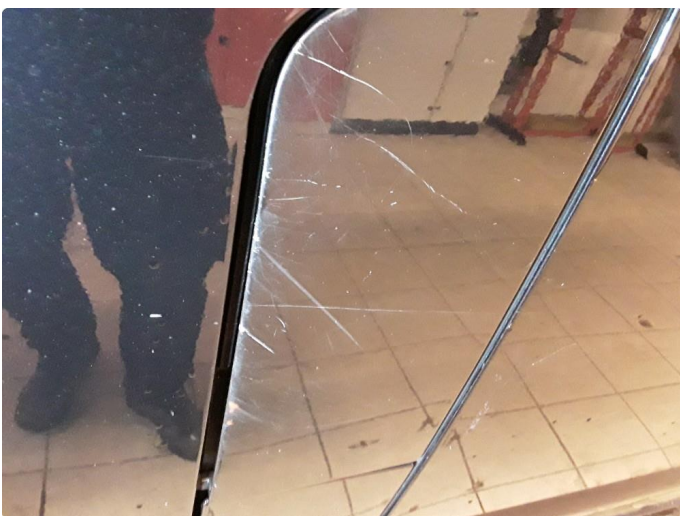
| Punkt | Beskrivelse | Plassering |
|---|---|---|
| 1.7 Ladeluke/tanklokk | Noen riper. | |

1.7 Noen riper.
