# NAF Bruktbiltest

**Testdato**  
09.07.2025

| <b>Modell</b> | Panamera 4 E-Hybrid | <b>Motoreffekt</b> | 243 kW |
| <b>Registreringsnr.</b> | BT70769 | <b>Drivstofftype</b> | Bensin |

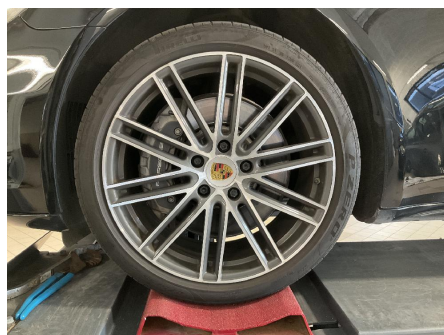
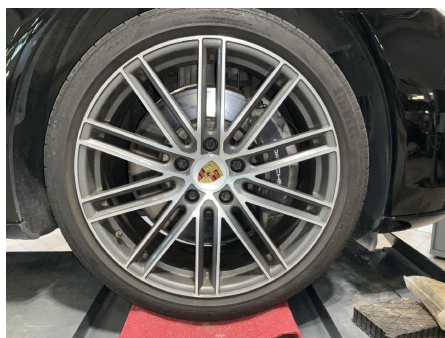
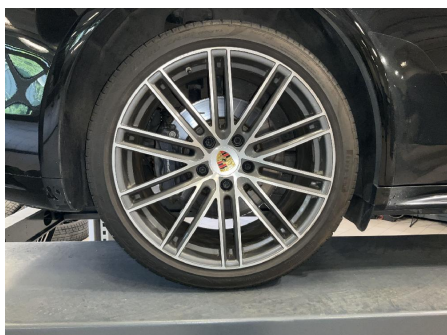
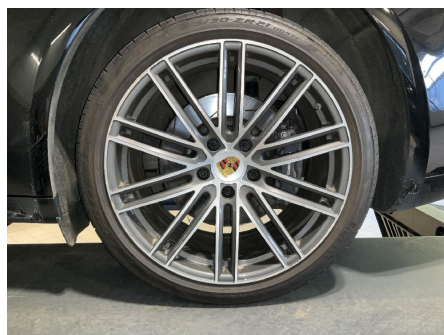
| Ref.Id | Repareres | Resultat | Beskrivelse |
|---|---|---|---|
| 66.8 | Felg | Vesentlig ripe / hakk inn til grunnmaterialet: | Venstre bak |

| Ref.Id | Opplysning | Resultat | Beskrivelse |
|---|---|---|---|
| 66.10 | Felg | Ripe/slitasje på felg | |

24. Felg

**26. Felg**

**28. Felg**

**30. Felg**

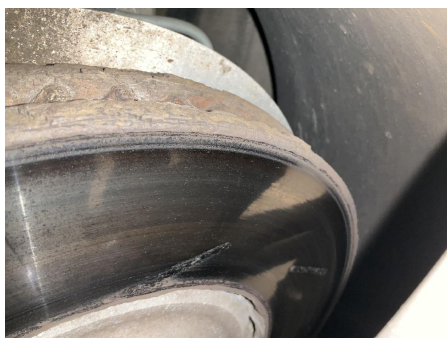
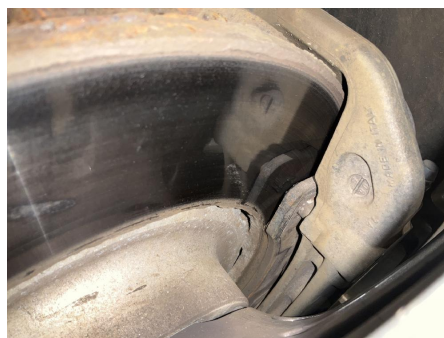
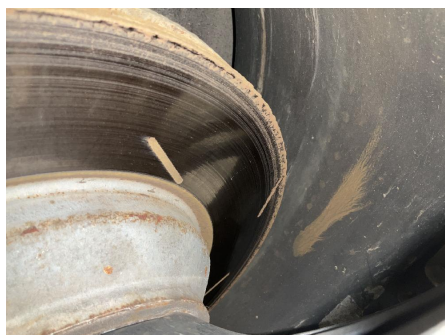
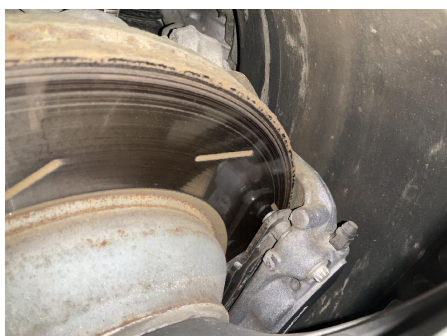
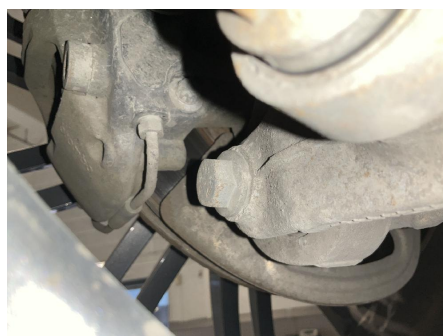
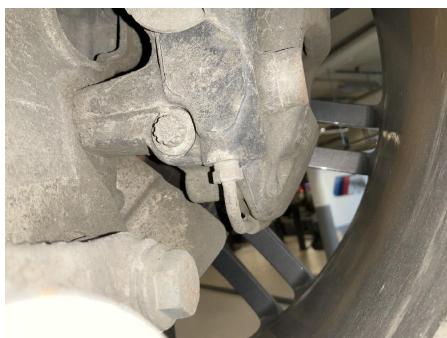
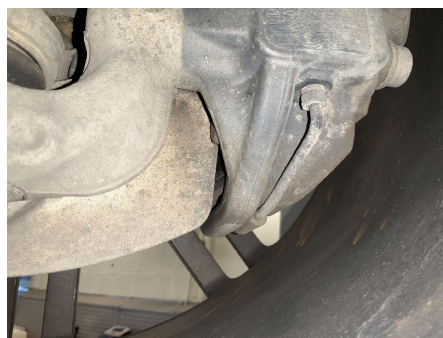
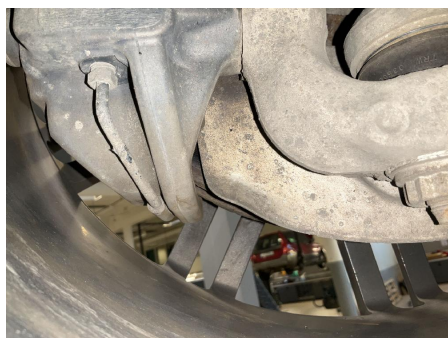
| Ref.Id | Opplysning | Resultat | Beskrivelse |
|---|---|---|---|
| 6.15 | Bremsekiver | Bremsekivetykkelse er fortsatt innenfor fabrikantens toleranser, men nærmer seg minimums tykkelse | Høyre bak, Høyre foran, Venstre foran, Venstre bak |
| 6.17 | | Overflaterust eller mindre enn 50% av overflaten rustet | |

**25. Bremseskiver**

**27. Bremseskiver**

**29. Bremseskiver**

**31. Bremseskiver**

45. Bremseskiver

46. Bremseskiver

48. Bremseskiver

49. Bremseskiver

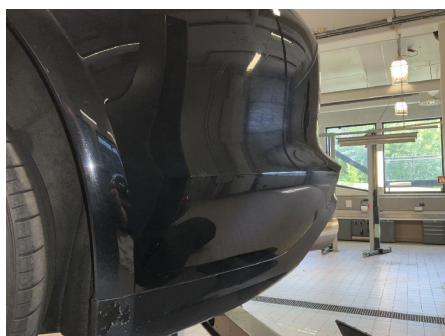
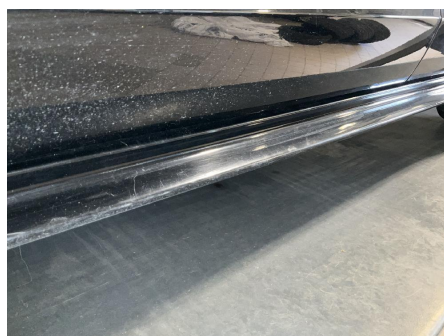
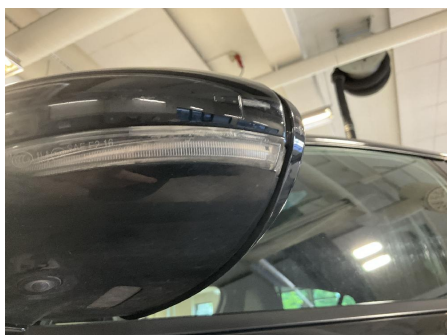
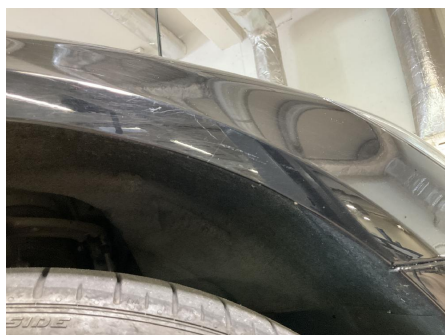
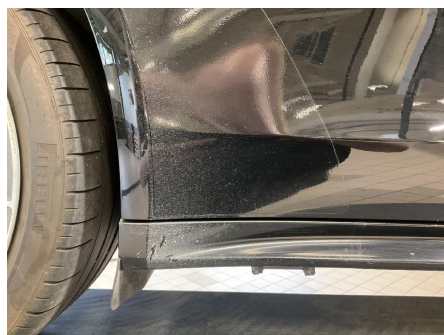
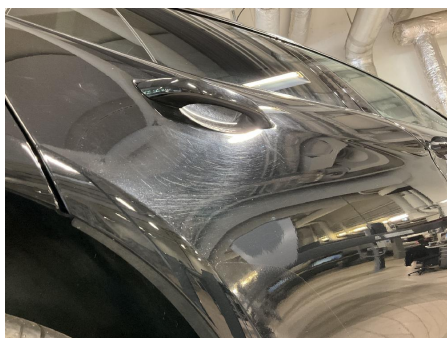
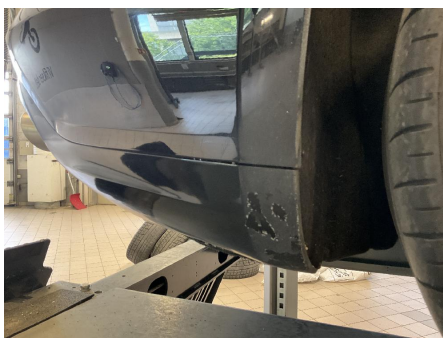
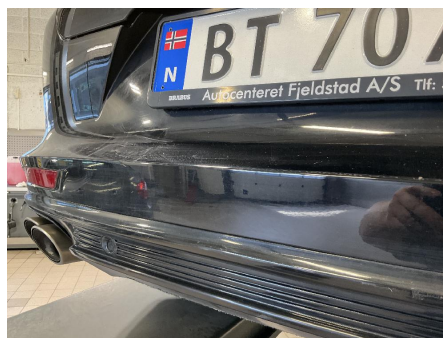
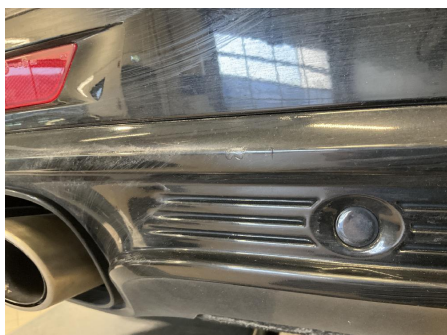
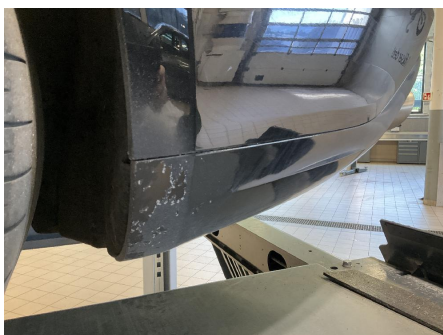
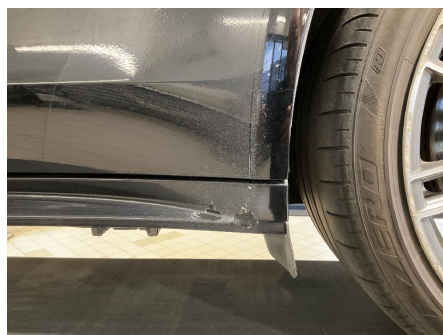
| Ref.Id | Opplysning | Resultat | Beskrivelse |
|---|---|---|---|
| 86.18 | Lakk / karosseri utvendig | Diverse småbulker/lakkriper | |
| 86.23 | | Matt lakk: | Venstre forskjerm, Høyre forskjerm, Venstre bakdør, Høyre bakdør, Venstre bakskjerm, Høyre bakskjerm, Støtfanger bak |
| 86.33 | | Lakkrens ut over normal klargjøring: | Hele karosseriet |

| Lakk / karosseri | Matt lakk på kanal, bakdører/skjerm da bilen ikke har skvettlapper. Lakken er full av merker etter utvendig vaskemaskin, trenger lakkrens/rubbing/polering. |

**32. Lakk / karosseri utvendig**

**33. Lakk / karosseri utvendig**

**34. Lakk / karosseri utvendig**

**35. Lakk / karosseri utvendig**

**36. Lakk / karosseri utvendig**

37. Lakk / karosseri utvendig

38. Lakk / karosseri utvendig

39. Lakk / karosseri utvendig

40. Lakk / karosseri utvendig

41. Lakk / karosseri utvendig

42. Lakk / karosseri utvendig

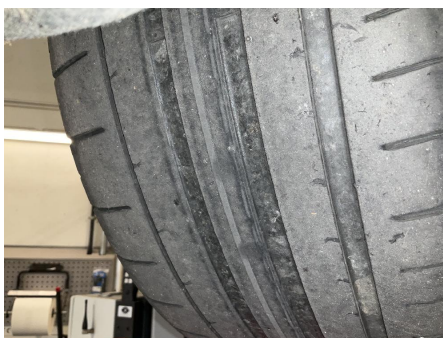
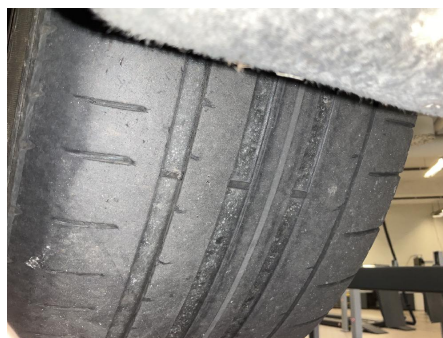
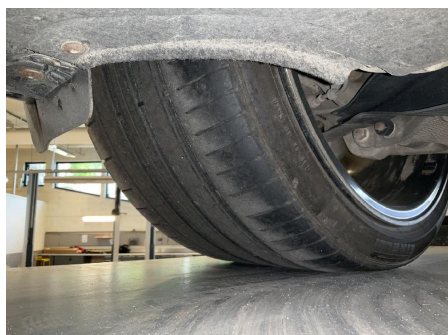
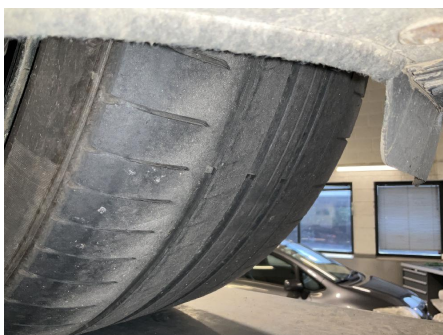
| Ref.Id | Repareres | Resultat | Beskrivelse |
|---|---|---|---|
| 65.13 | Dekk | Corden er synlig | Venstre foran, Høyre foran |

50. Dekk

51. Dekk

52. Dekk

53. Dekk

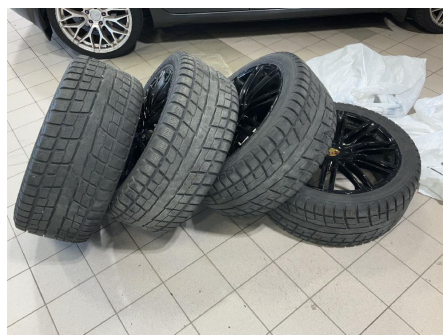
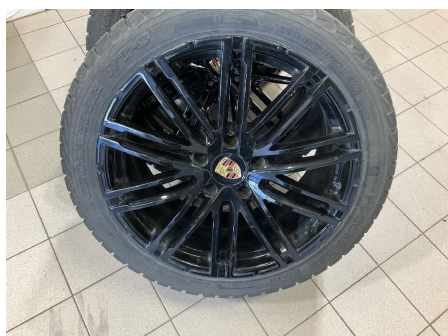
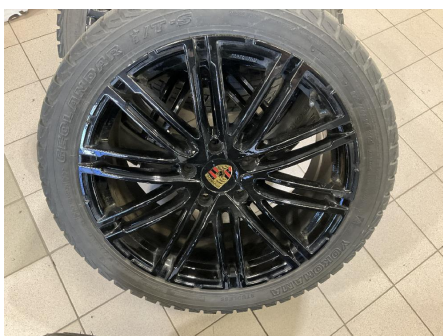
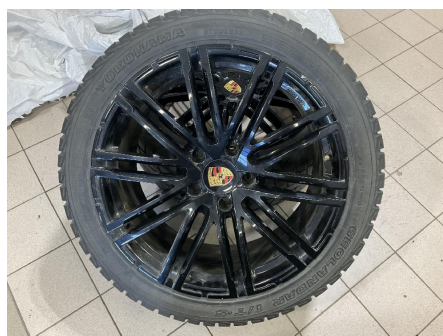
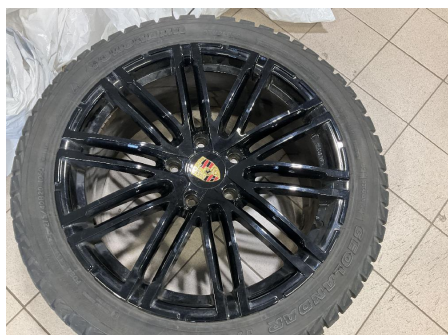
| Ref.Id | Repareres | Resultat | Beskrivelse |
|---|---|---|---|
| 67.23 | Ekstra hjulsett | Vesentlig ripe(r) inn til grunnmaterialet på felg: | 1 felg |

| Ref.Id | Opplysning | Resultat | Beskrivelse |
|---|---|---|---|
| 67.27 | Ekstra hjulsett | Ripe/slitasje | |
| 67.28 | | Dekk er noe skjevslitt | |

54. Ekstra hjulsett

55. Ekstra hjulsett

56. Ekstra hjulsett

57. Ekstra hjulsett

58. Ekstra hjulsett

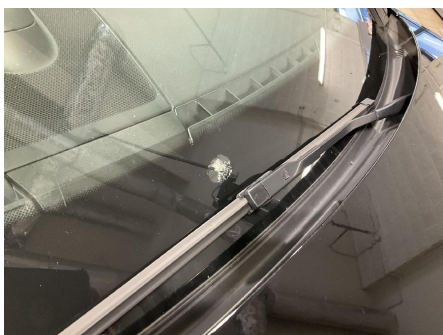
59. Frontrute

| Ref.Id | Repareres | Resultat | Beskrivelse |
|---|---|---|---|
| 81.2 | Frontrute | En eller flere steinsprutrosetter som ikke er utbedret <ul style="list-style-type: none"><li>Reparasjonsmetode: Skift</li></ul> | |
