**TOYOTA PROACE VERSO 177 HK AUTOMAT  
FORHJULSDRIFT**
**TESTDATO: 23.12.2024**
**KODE: 1602499**

<b>US11196</b>

NBF Tilstandsrapport er utarbeidet av Norges Bilbransjeforbund og Forbrukerrådet.

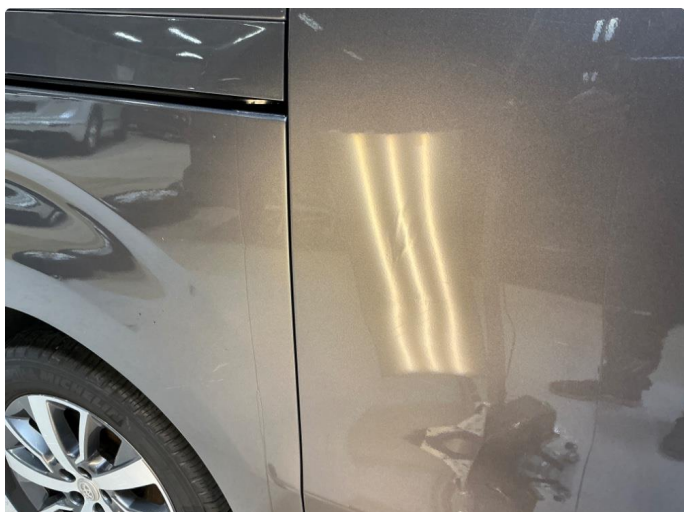
2.1 Bulk/ujevnhet i metall - høyre skyvedør

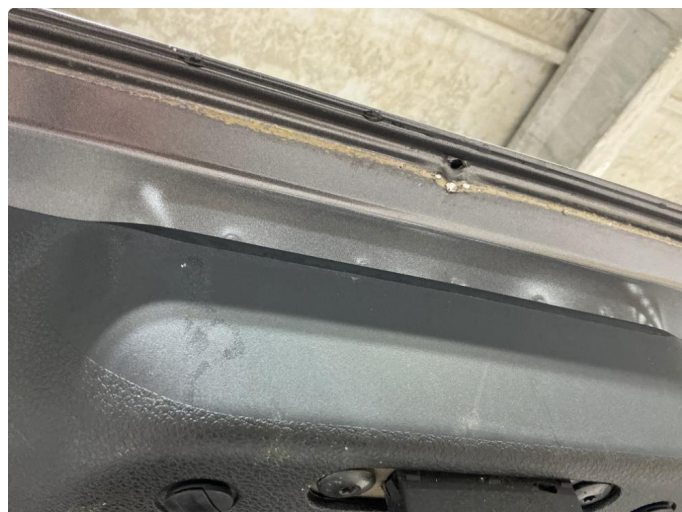
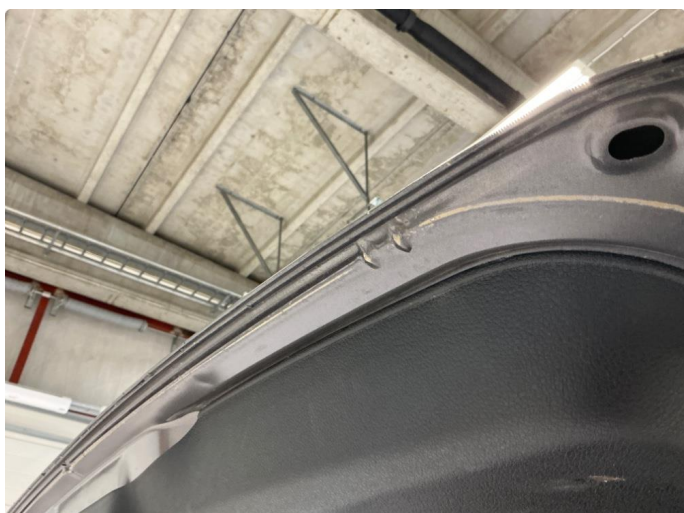
2.2 Gnisseskade innvendig

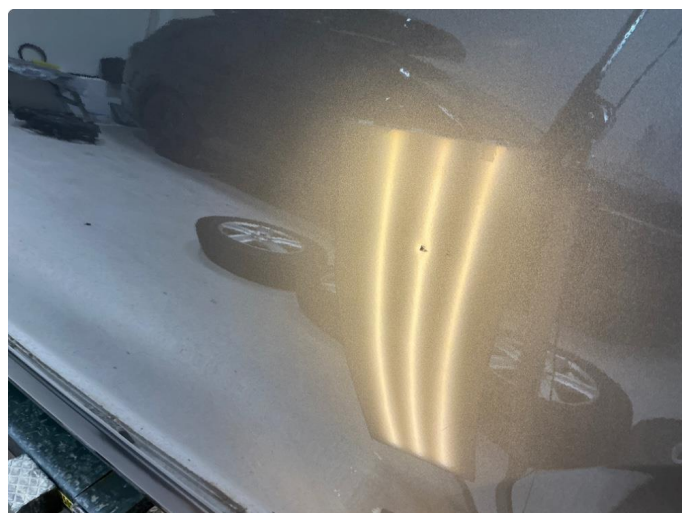
2.3 Venstre bakskjerm - bulk med lakkskade

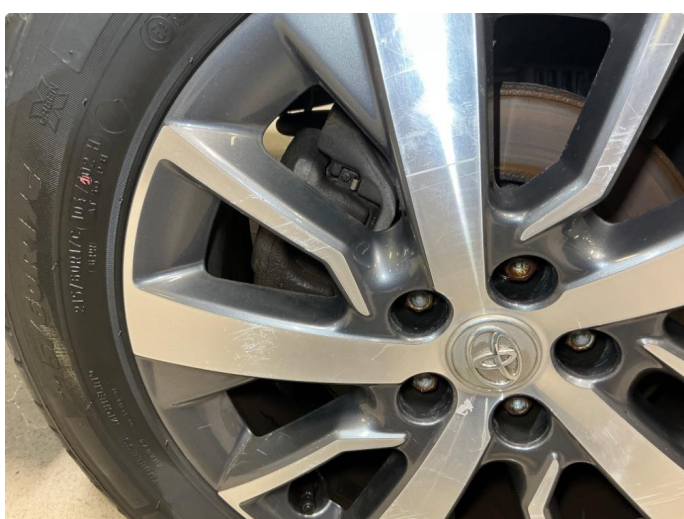
2.4 Sommerfelger noe oppripet.

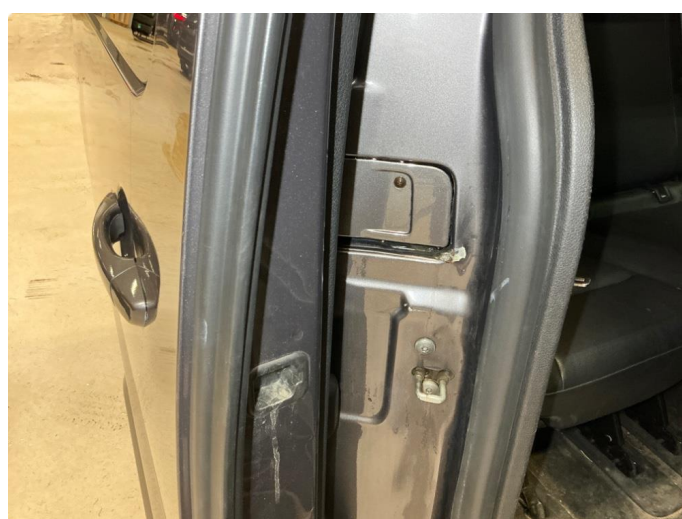
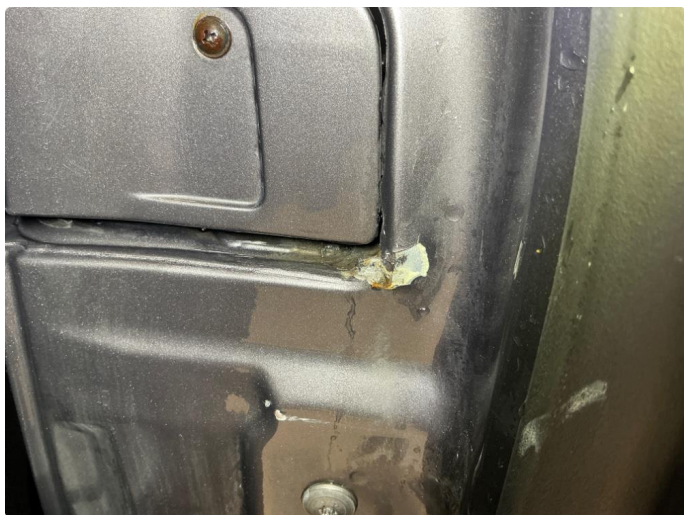
2.5 Høyre skyvedør bak , slitt gjennom lakk

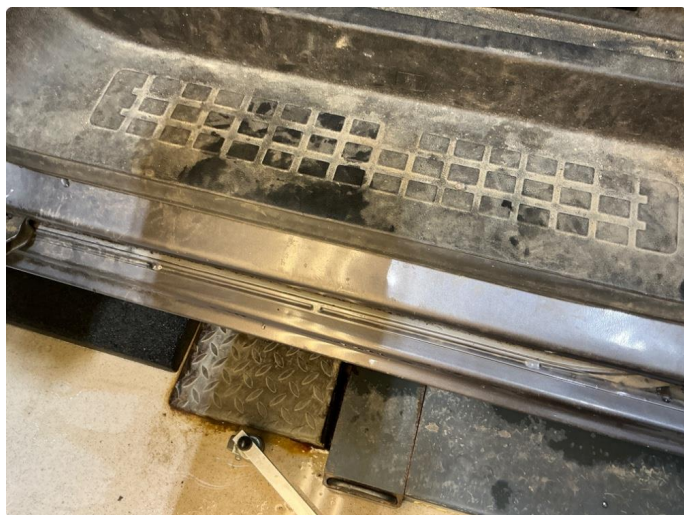
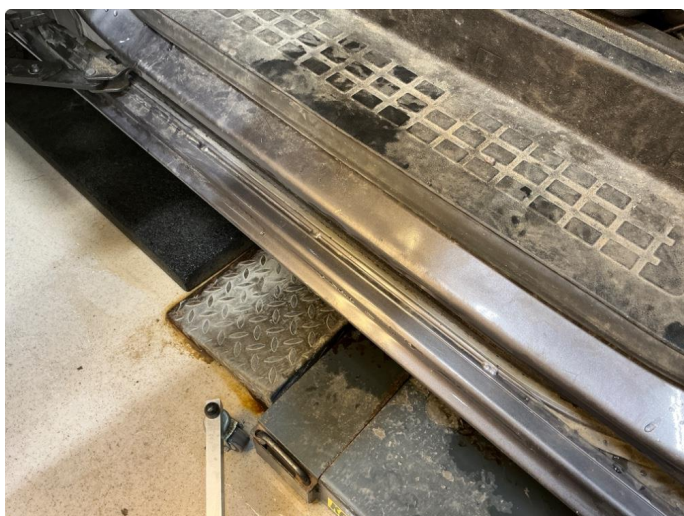
2.6 Høyre bak , bulk

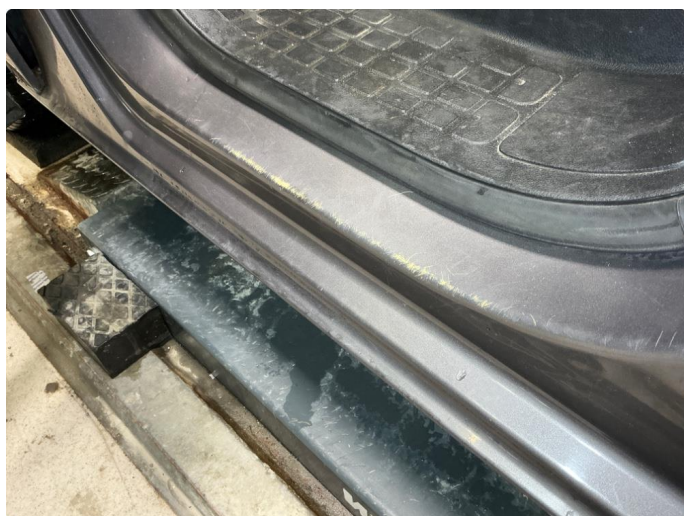
2.7 Venstre innsteg, slitt gjennom lakk

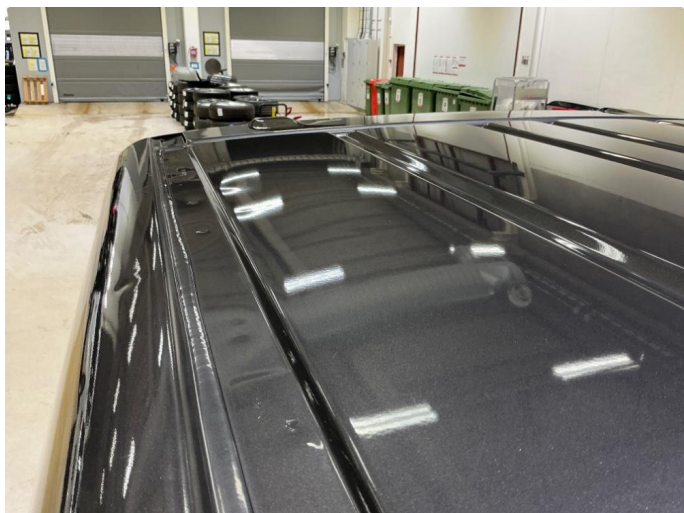
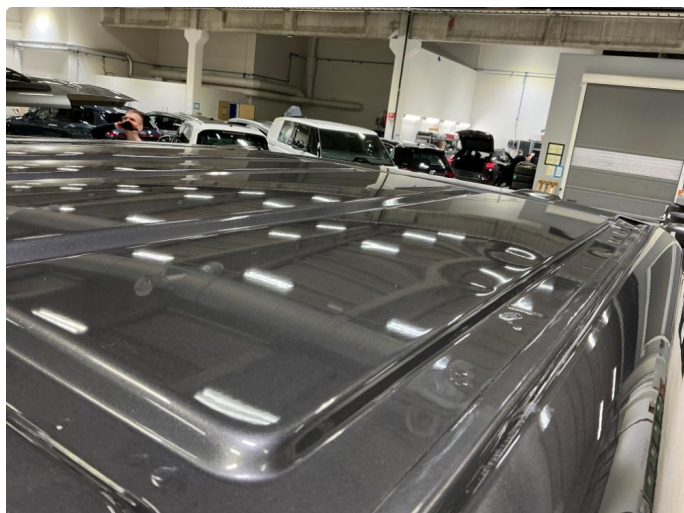
2.8 Bakre del - mange bulker -

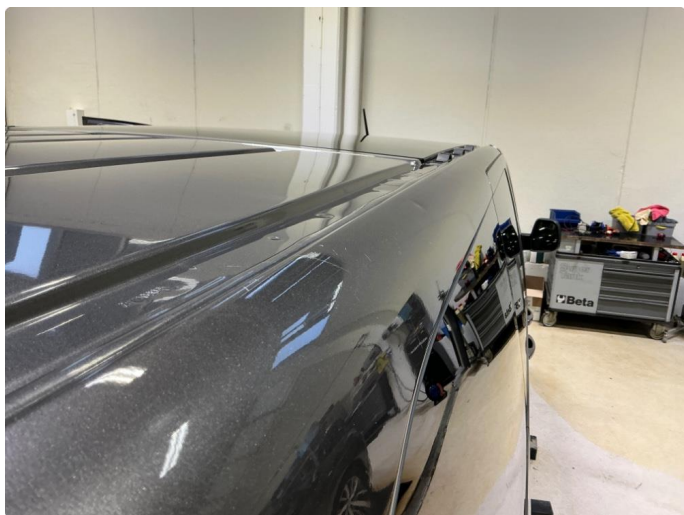
2.9 Takvange høyre side - flere bulker

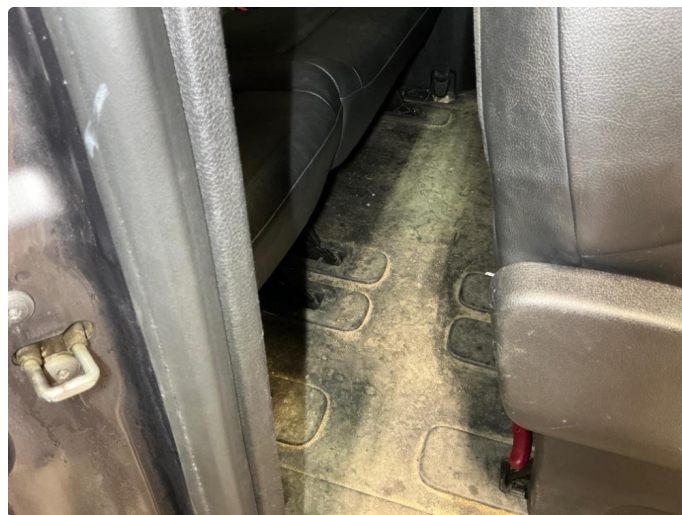
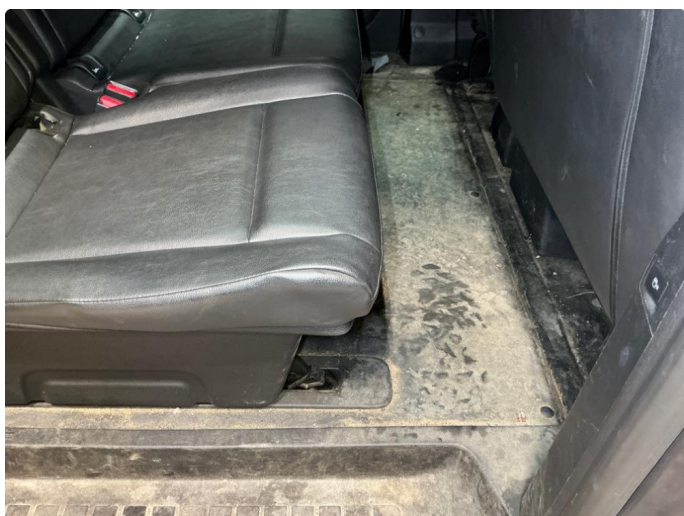
3.1 Mangler matter på de to bakerste seteradene
