# NAF Bruktbiltest

Testdato  
08.07.2025

| Bilmerke | Volkswagen | Motorstørrelse | 2461 cm <sup>3</sup> |
| Modell | TRANSPORTER | Motoreffekt | 96 kW |

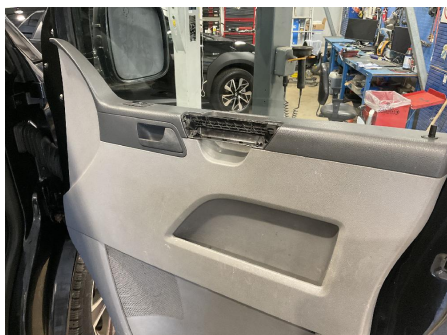
**1. Dørtrekk**

| Ref.Id | Repareres | Resultat | Beskrivelse |
|---|---|---|---|
| 96.1 | Dørtrekk | Hull/rift/flenge i dørtrekk: | Venstre fordør, Høyre skyvedør, Venstre skyvedør, Bakluke/-dør, Høyre fordør |

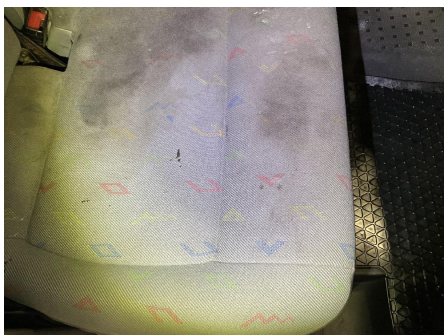
**2. Seter**

| Ref.Id | Repareres | Resultat | Beskrivelse |
|---|---|---|---|
| 98.2 | Seter | Misfarget/skittent: | Venstre foran, Høyre foran, Midten foran |
| 98.3 | | Hull/rift gjennom setetrekk: | Høyre foran, Venstre foran |

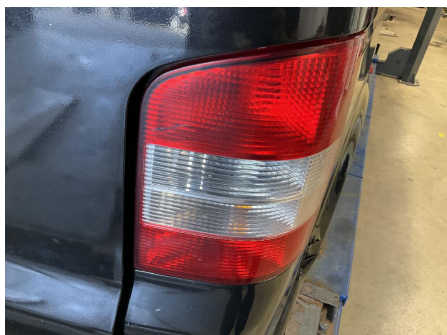
**7. Lys**

| Ref.Id | Repareres | Resultat | Beskrivelse |
|---|---|---|---|
| 17.2 | Lys | Virker ikke: | Høyre nærlys |
| 17.11 | | Skadet lykteglass: | Høyre baklys |
| 17.27 | | * 2 stk ledbjelker - virker ikke. | |

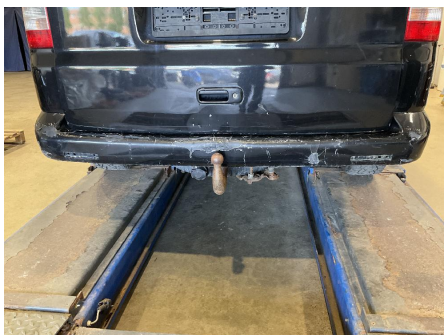
**8. Refleks**

| Ref.Id | Repareres | Resultat | Beskrivelse |
|---|---|---|---|
| 19.1 | Refleks | Mangler refleks: | Høyre side, Venstre side |

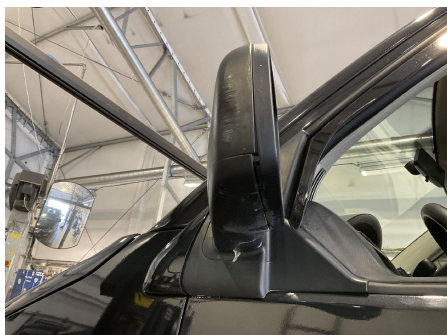
**10. Utvendig speil**

| Ref.Id | Repareres | Resultat | Beskrivelse |
|---|---|---|---|
| 87.1 | Utvendig speil | Speil mangler: | Høyre side |
| 87.5 | | Skade på speilramme / -hus | Venstre side |

| Ref.Id | Opplysning | Resultat | Beskrivelse |
|---|---|---|---|
| 87.11 | Utvendig speil | Ripe i speilhus: | Høyre, Venstre |

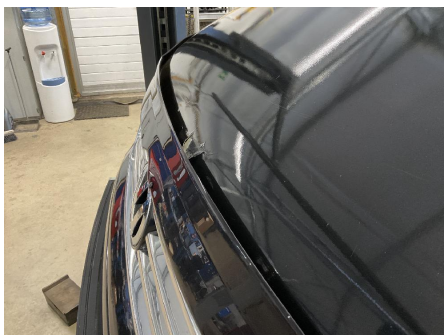
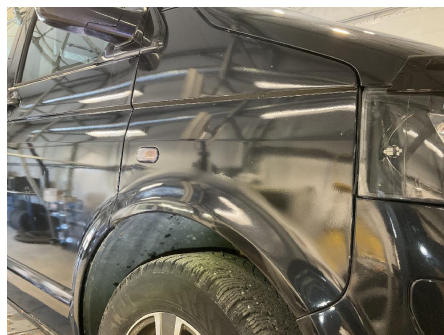
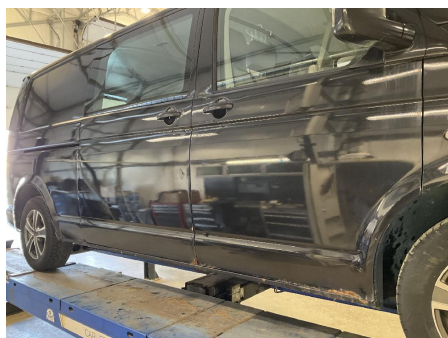
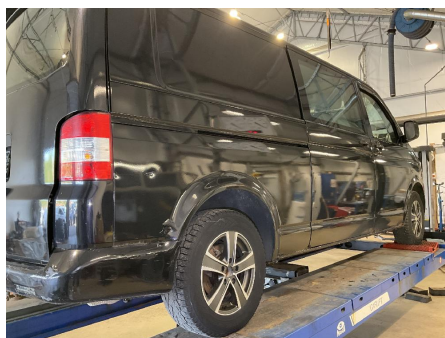
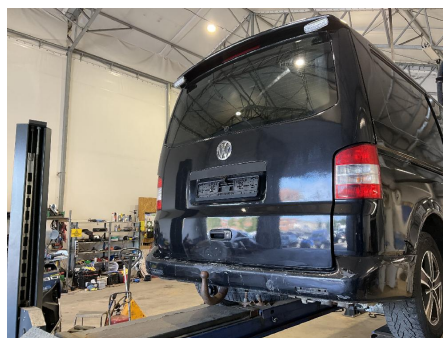
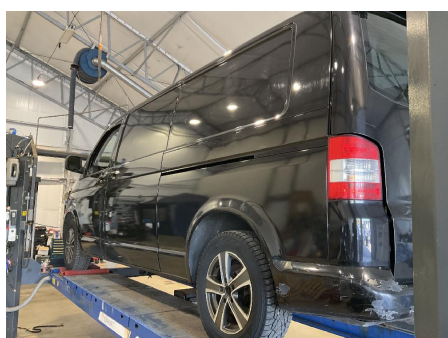
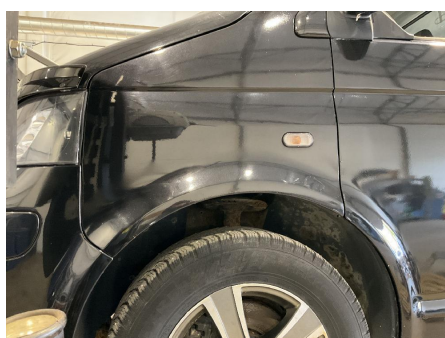
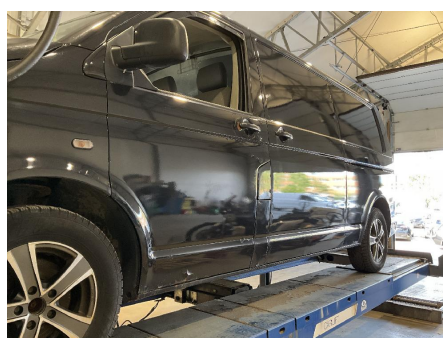
| Ref.Id | Repareres | Resultat | Beskrivelse |
|---|---|---|---|
| 86.3 | Lakk / karosseri utvendig | Lakkriper: | Høyre baksjerm, Tak |
| 86.12 | | Steinsprut/lakksår | Hele karosseriet |
| 86.13 | | Mangelfull kvalitet på replakking: | Hele karosseriet |
| 86.14 | | Lakkslipp/flassing | Venstre sidekanal, Høyre baksjerm, Støtfanger bak, Høyre fordør, Høyre bakdør, Venstre bakdør, Venstre fordør, Bakluke, Høyre forskjerm, Venstre forskjerm, Panser |
| 86.16 | | * Ledbjelke på taket og støtfanger foran er skrudd rett i taket/støtfanger foran - forbehold om ukjente feil og mangler som vannlekkasje etc. | |

| Ref.Id | Opplysning | Resultat | Beskrivelse |
|---|---|---|---|
| 86.17 | Lakk / karosseri utvendig | Lakkriper: | Støtfanger foran |
| 86.19 | | Småbulker: | Høyre sidekanal, Venstre sidekanal, Høyre bakdør, Venstre fordør, Panser |
| 86.20 | | Bulk(er) | Bakluke, Tak, Høyre fordør, Venstre bakskjerm, Venstre bakdør, Høyre bakskjerm |
| 86.25 | | Rustangrep: | Hele karosseriet |
