# Tilstandsrapport

Tomannsbolig

Lauvlie 43, 3539 FLÅ

Befaringsdato: 22.07.2025

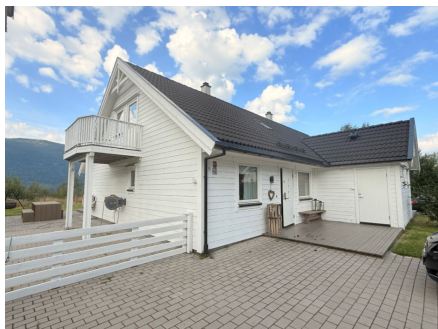
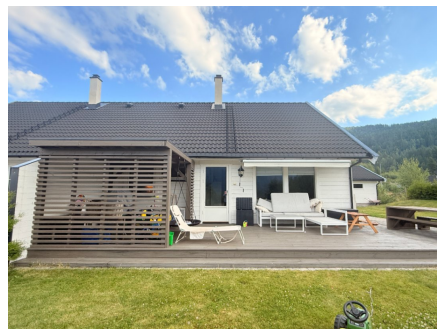
## TG 3 Nedløp og beslag

- Det mangler snøfangere på hele eller deler av taket, noe som var krav på byggemeldingstidspunktet.
- Det er avvik:

Det kan med fordel monteres snøfangere på hele taket.  
Utbedre deformeringen av takrenne.

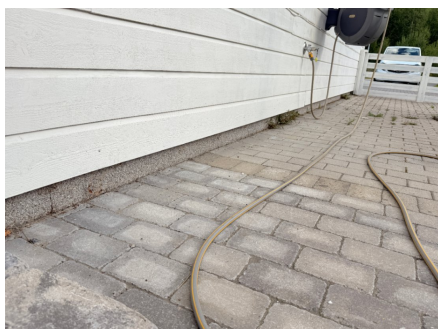
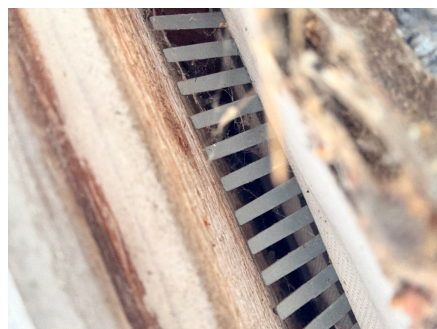
## TG 2 Takkonstruksjon/Loft

- Det er avvik:

Sett ut musefeller.

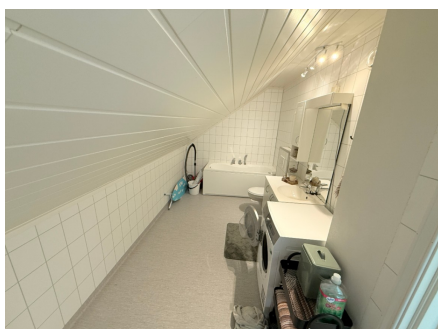
### TG 2 Overflater Gulv

- Det er påvist at høydeforskjell fra topp slukrist til gulv/synlig topp membran ved dørterskel er mindre enn 25 mm.
- Det er påvist avvik i fallforhold til sluk i forhold til krav i forskrift på byggetidspunktet.

Badet fungerer med dette avviket, men det må utvises forsiktighet ved bruk.

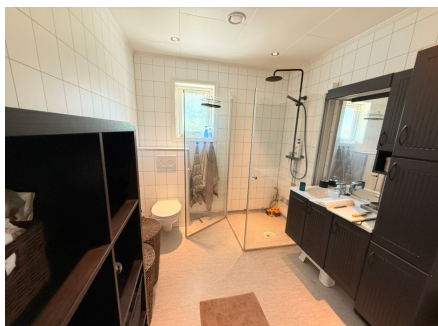
### TG 2 Overflater vegger og himling

Rørgjennomføring i dusjsonen er ikke fuktsikret.

Fuktsikring på gjennomføres.

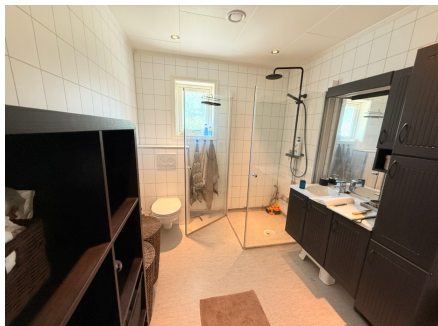
### 🔧 TG 2 Overflater Gulv

- Det er påvist at høydeforskjell fra topp slukrist til gulv/synlig topp membran ved dørterskel er mindre enn 25 mm.
- Det er påvist avvik i krav til høydeforskjell/fall-løsning på våtrommet.

- Til tross for avviket i fall/høydeforskjell til sluk, vil gulvet fortsatt kunne lede vann mot sluket, men med redusert effektivitet. Dette kan potensielt øke risikoen for vannansamling i enkelte områder av badet.

Badet fungerer med dette avviket, men det må utvises forsiktighet ved bruk.

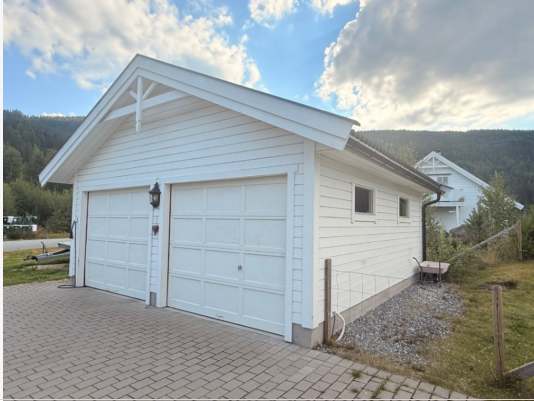
Registrerte enkelte mindre sprekker i sokkel.
