NAF Bruktbiltest

Testdato
24.03.2025

Bilmerke	Audi	Motorstørrelse	2967 cm ³
Modell	A6 Avant	Motoreffekt	240 kW
Type	4G	Aksler i drift	2
Registreringsnr.	BE27982	Drivstofftype	Diesel
Understellsnr.	WAUZZZ4G8HN119399	Kjøretøygruppe	101
Km.stand.	121227	Bruktimportert	Ja
Farge	Grå	Registreringsår	2017
Karosseritype	Stasjonsvogn	Registrert første gang	04.05.2017
		Frist for neste EU kontroll	18.07.2024

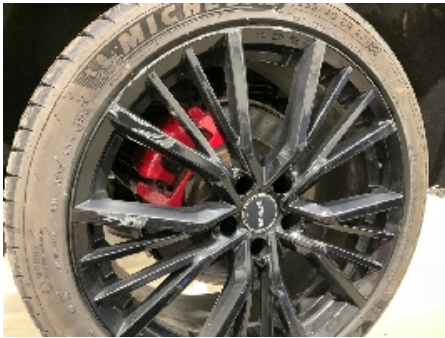
1. Felg

53.1	Sentrallås	Fjernbetjening virker ikke	på 1 av 1 nøkkel
66.8	Felg	Vesentlig ripe / hakk inn til grunnmaterialet:	Venstre foran, Venstre bak, Høyre bak, Høyre foran

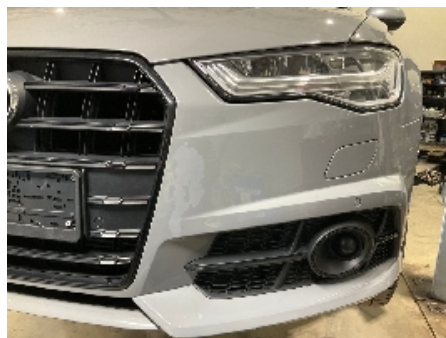
5. Lakk / karosseri utvendig

67.17	Ekstra hjulsett	Ekstra hjulsett mangler	
86.3	Lakk / karosseri utvendig	Skadet:	Støtfanger bak
86.11		Steinsprut/lakksår	Venstre forskjerm, Panser, Bakluke, Venstre fordør, Venstre bakdør, Høyre bakdør, Høyre bakskjerm, Venstre sidekanal

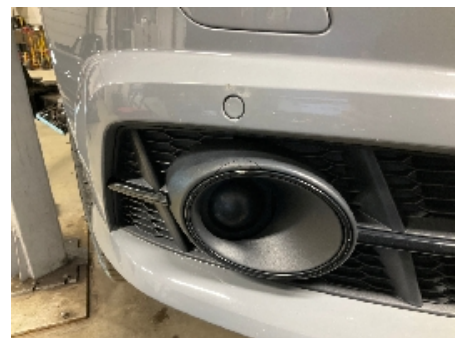
6. Lys

5.3	Bremsebelegg	Slitt bremsebelegg	Høyre bak
17.27	Lys	* Skadet tåkelysdeksel høyre foran.	
27.12	Motor virkemåte	Oljerøyk i eksos	
51.7	Vindusvisker, spyler (foran/bak)	Vinduspusserarm eller blad er defekt / mangler	Bakrute

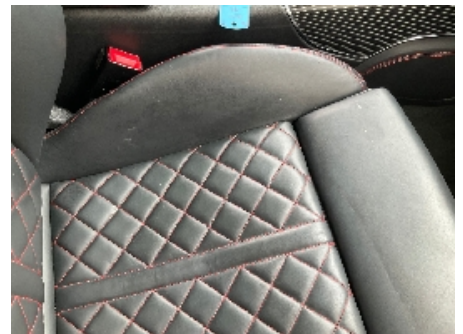
12. Seter

86.13		Lakklipp/flassing	Støtfanger foran
90.1	Tilhengerfeste	Elektrisk nedfelling av hengerfeste virker ikke	
98.2	Seter	Misfarget/skittent:	Høyre bak, Høyre foran

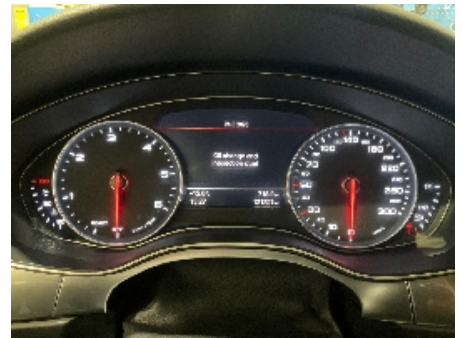
30. Service/ Dokum.

Ref.Id	Repareres	Resultat	Beskrivelse
3.5	Nøkler / Utstyr	Nøkkel/er mangler	
4.7	Service/ Dokum.	Aktivert serviceindikator	
4.8		Frist for EU kontroll er overskredet
