**TOYOTA AVENSIS 110 HK MANUELL FORHJULSDRIFT**
**TESTDATO: 24.02.2025**
**KODE: 1648597**

<b>KZ52906</b>	<b>221 500 KM</b>	<b>06.04.2006</b> Førstegang registrert	<b>Bensin</b>
----------------	-------------------	--------------------------------------------	---------------

NBF Tilstandsrapport er utarbeidet av Norges Bilbransjeforbund og Forbrukerrådet.

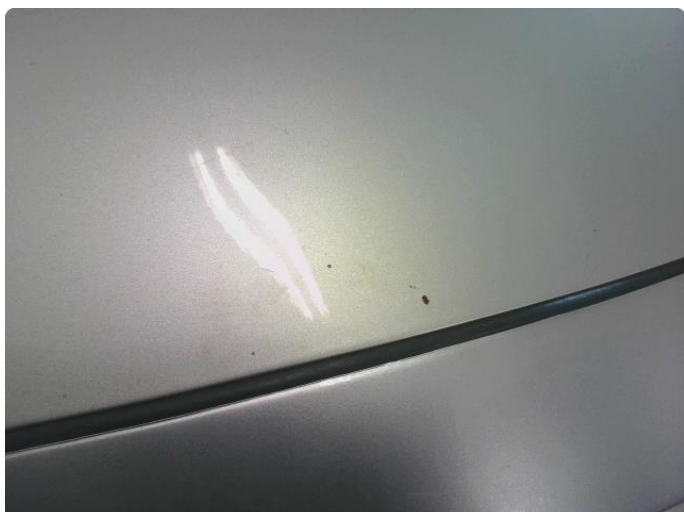
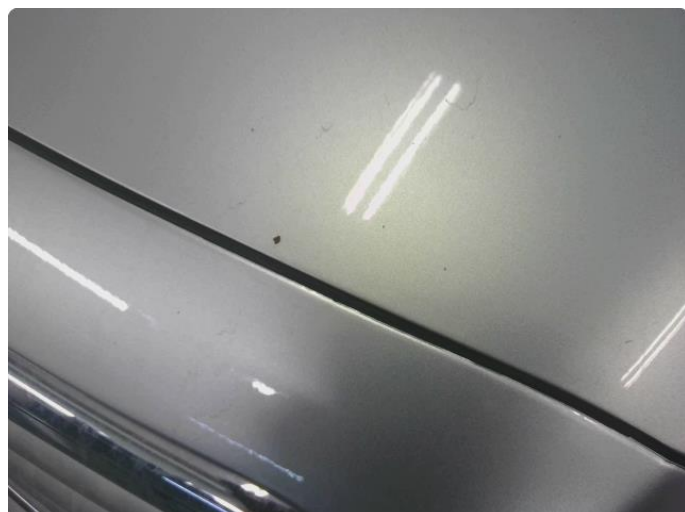
2.1 Noe steinsprut med rust

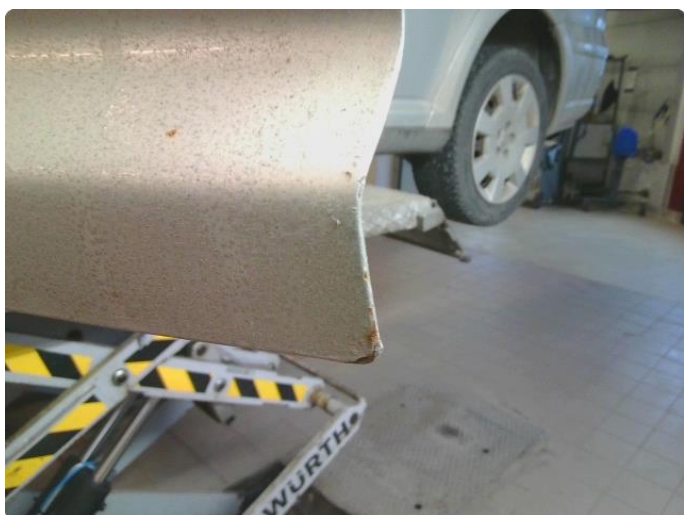
2.2 Rust/korrosjon

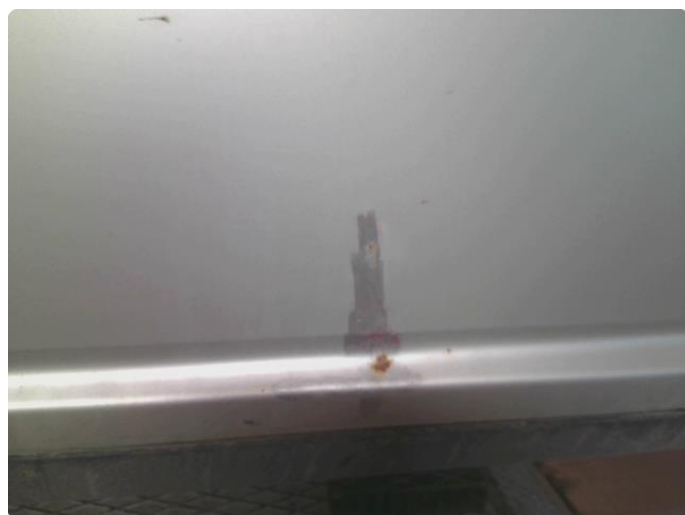
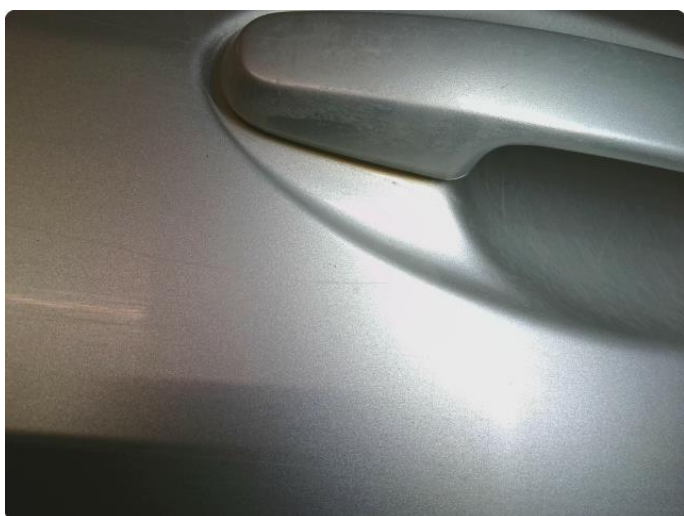
2.3 Rust/korrosjon

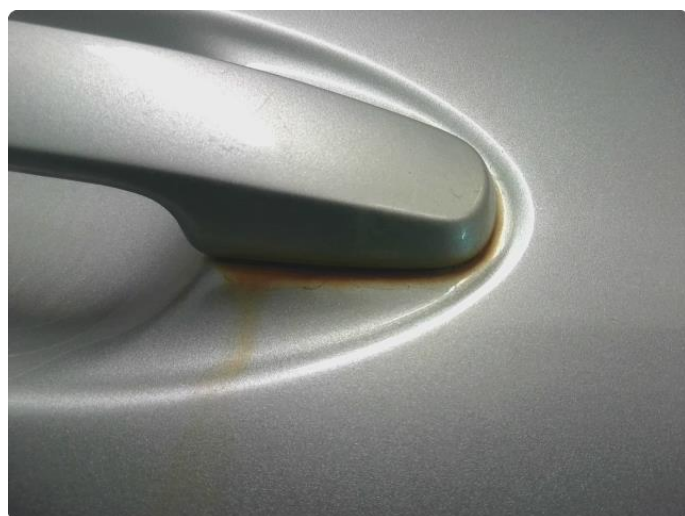
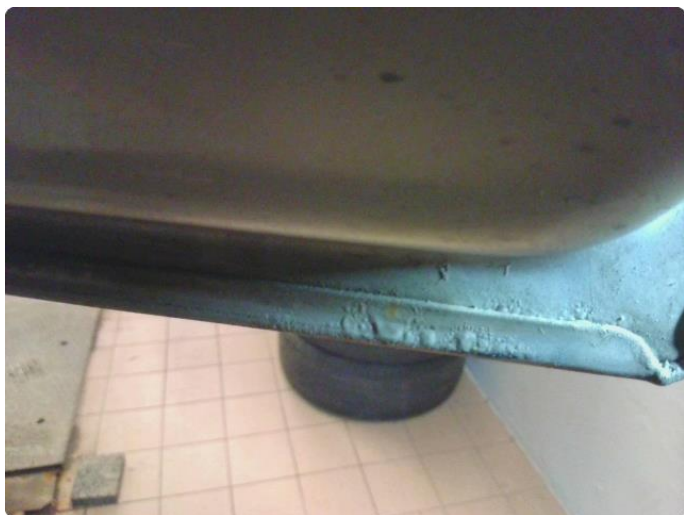
2.4 Rust/korrosjon

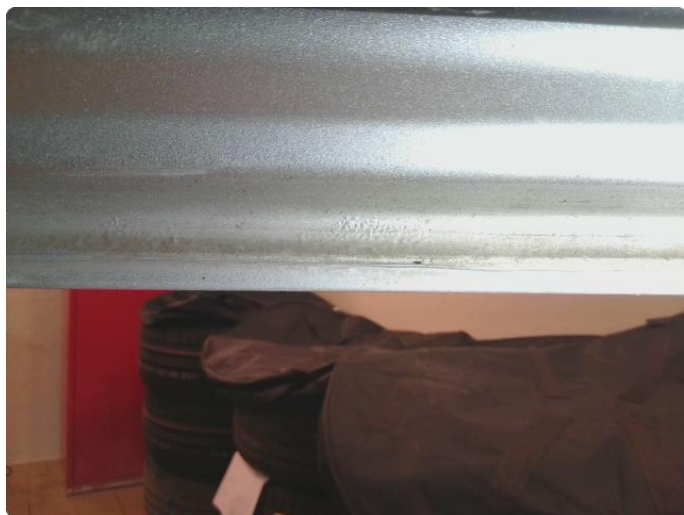
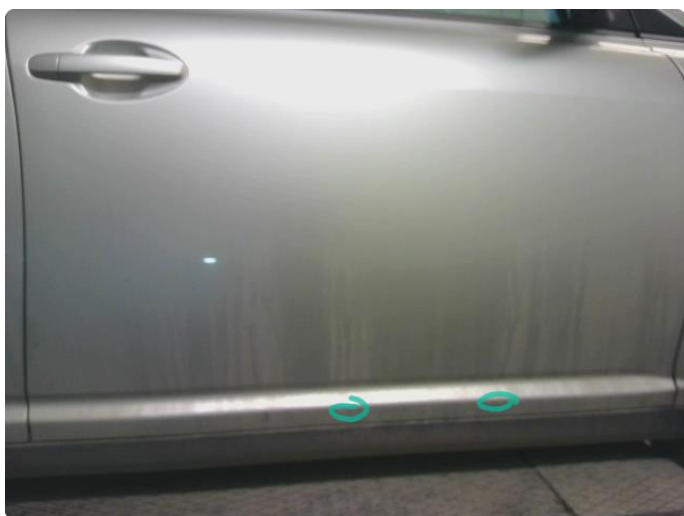
2.5 Rust/korrosjon

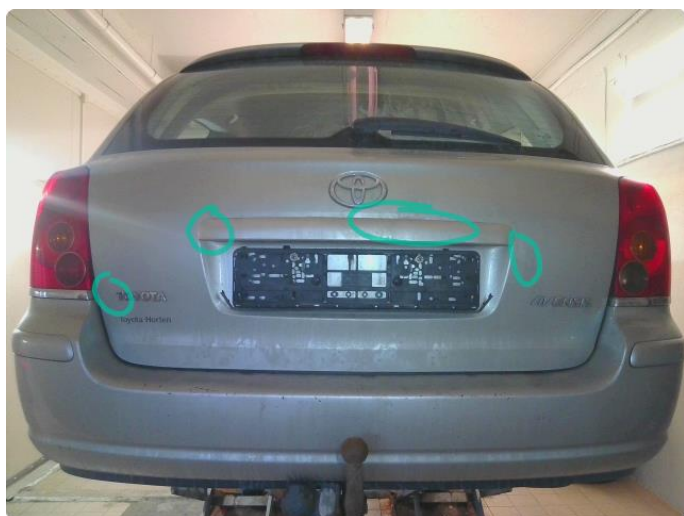
2.6 Rust/korrosjon

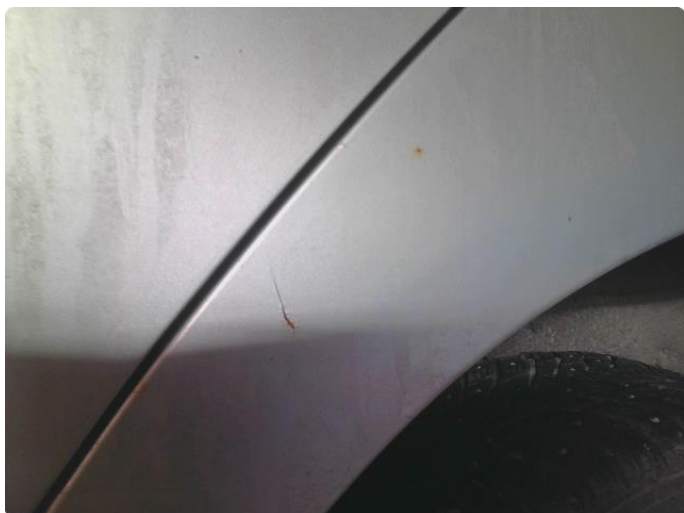
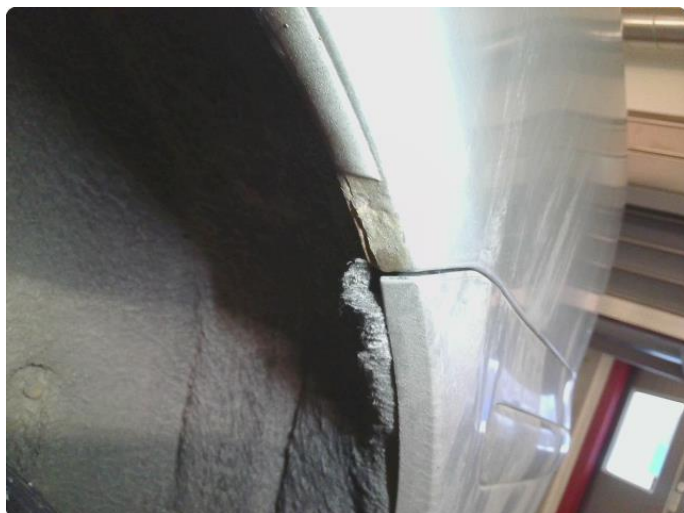
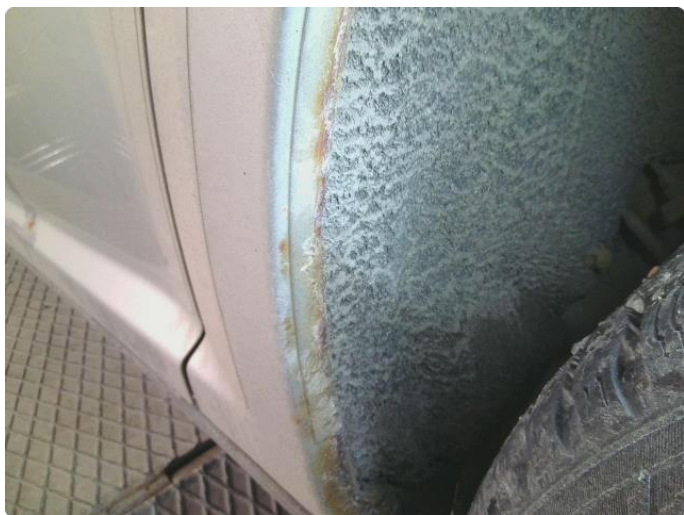
2.7 Rust

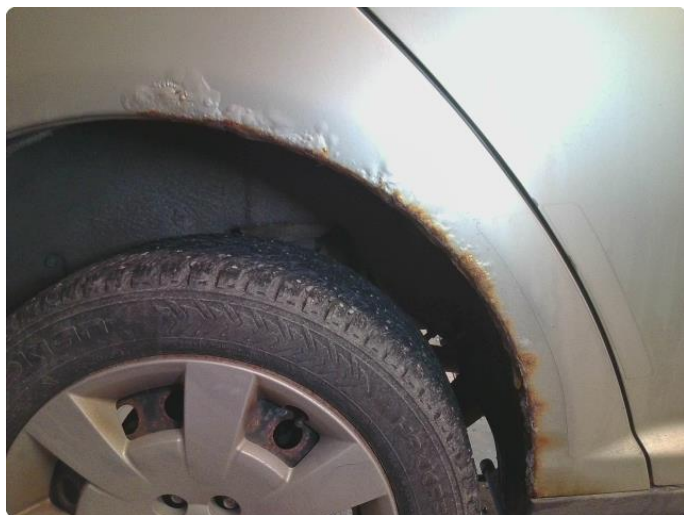
2.8 Rust

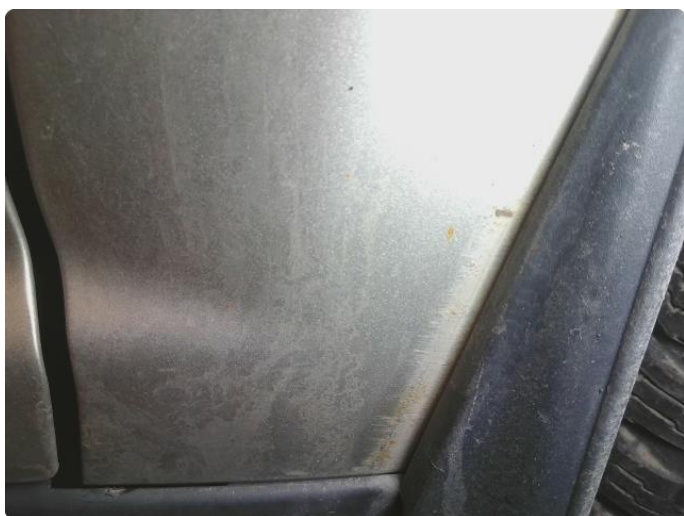
2.9 Rust

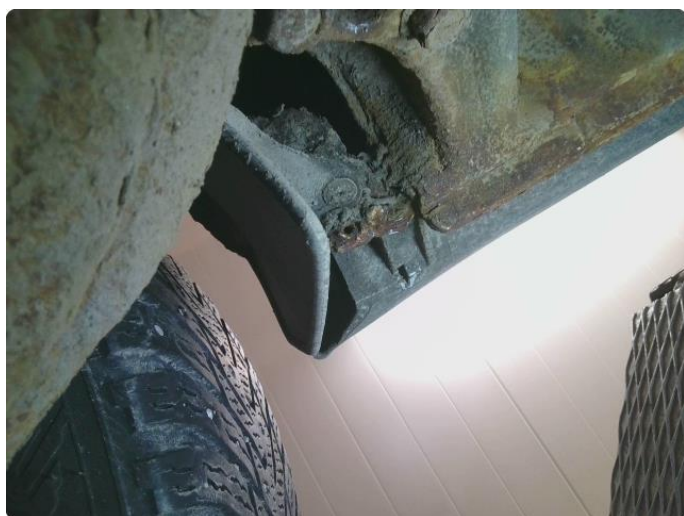
2.10 Rust

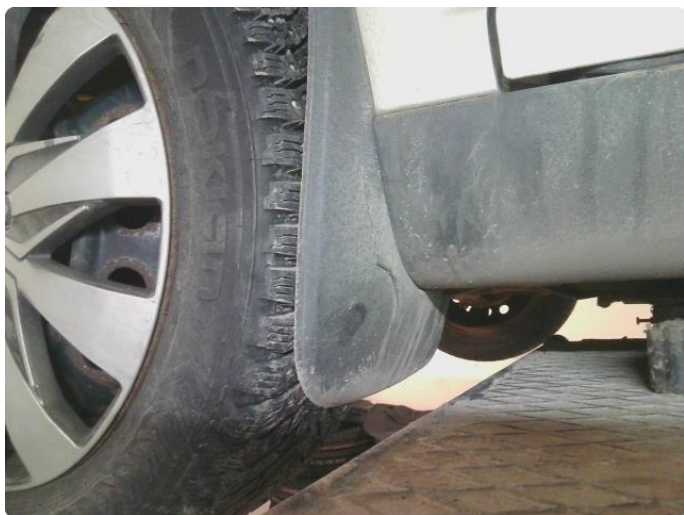
2.11 Øvrige feil

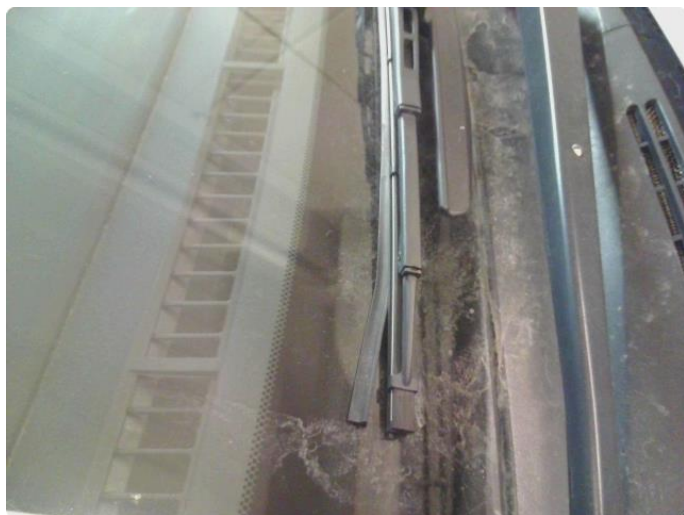
2.12 Utslitte puserblader

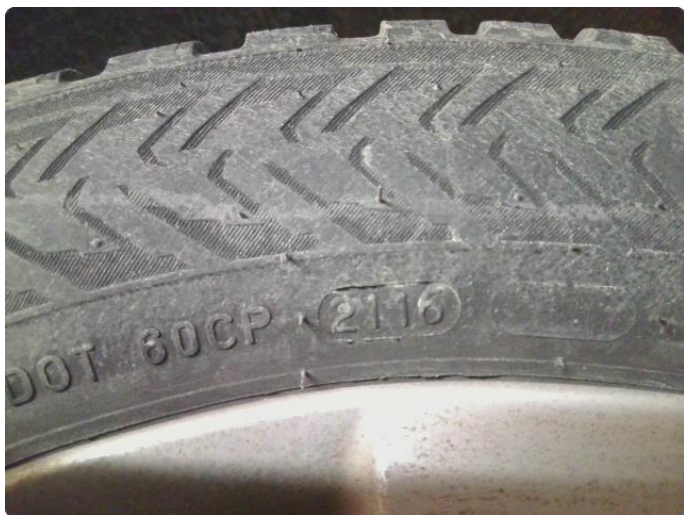
2.13 Gamle dekk

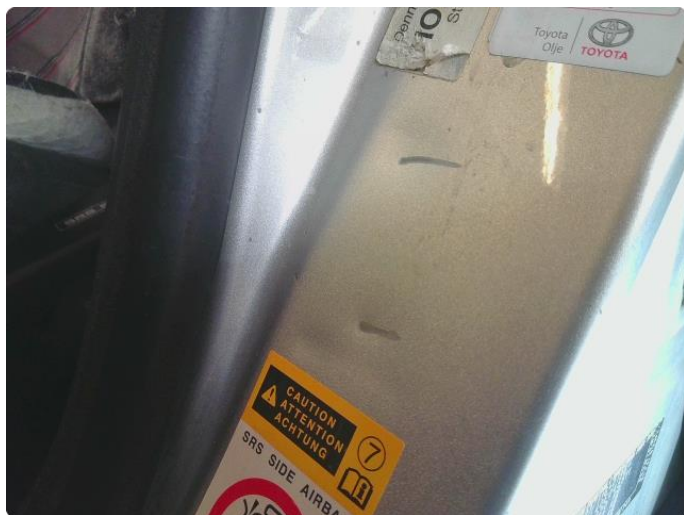
2.14 Bulk(er) med lakkskade

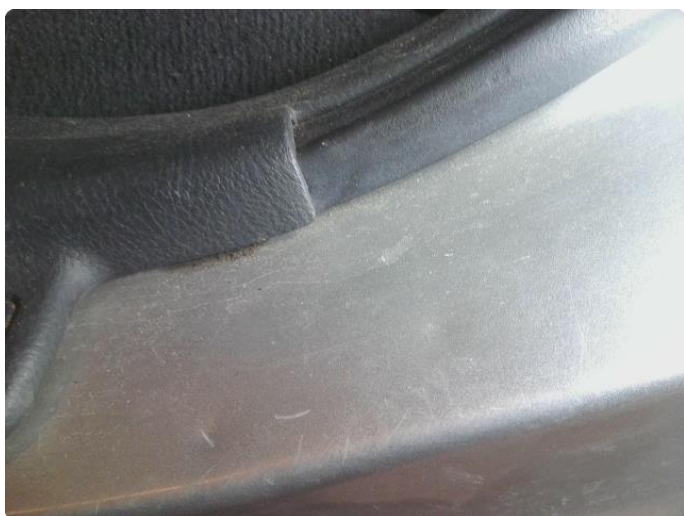
2.15 Bulk

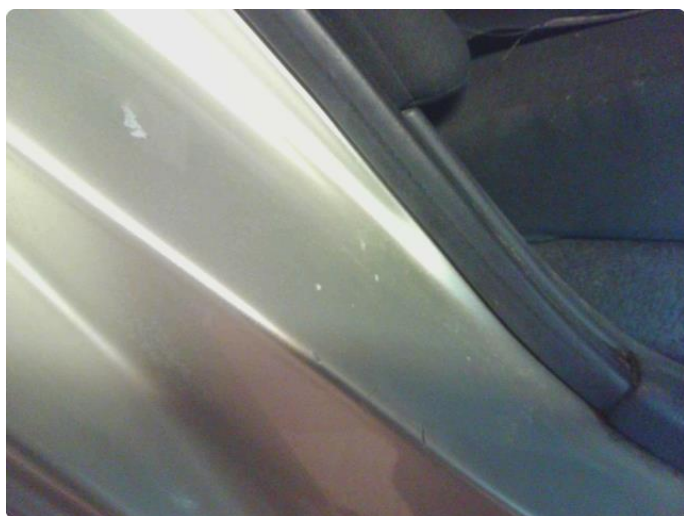
2.16 Bulk(er) med lakkskade

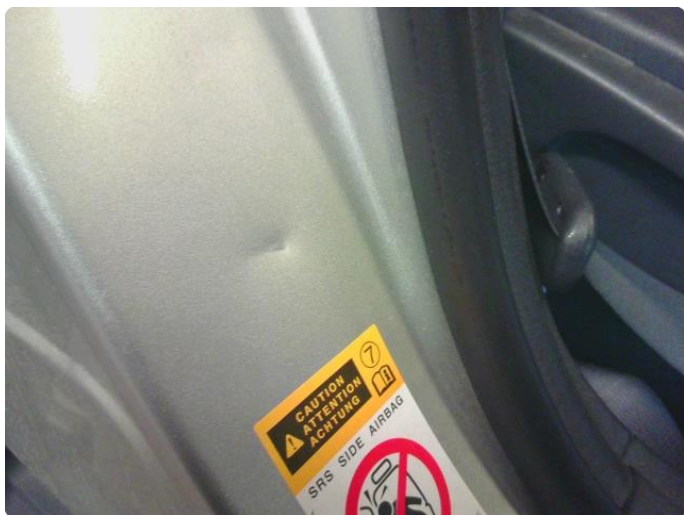
2.17 Bulk(er) med lakkskade

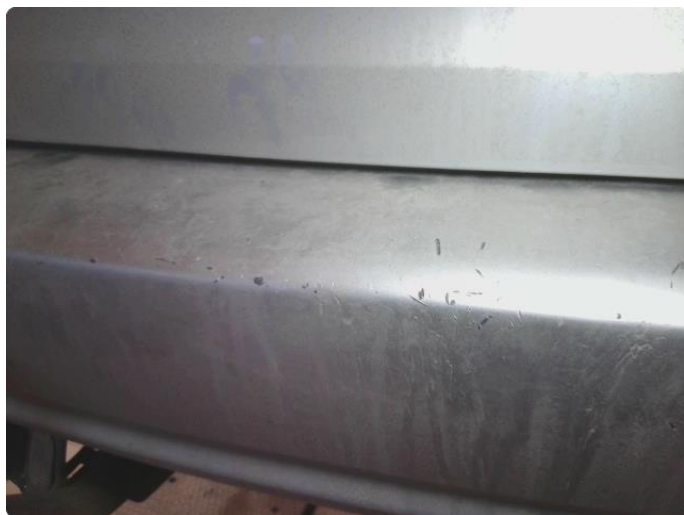
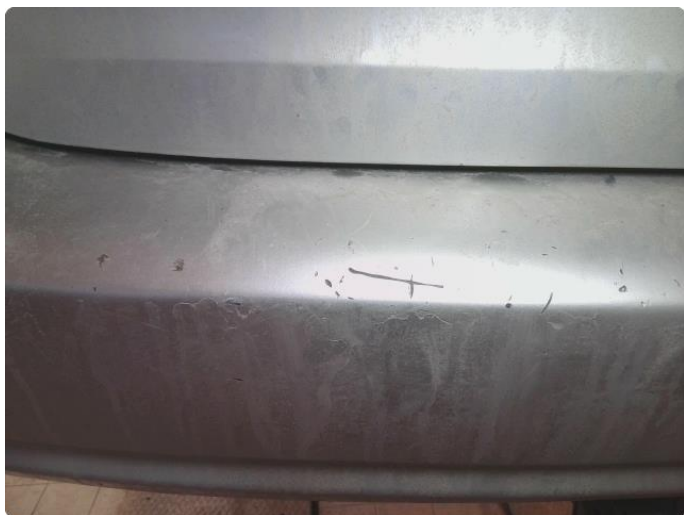
2.18 Ripe(r)

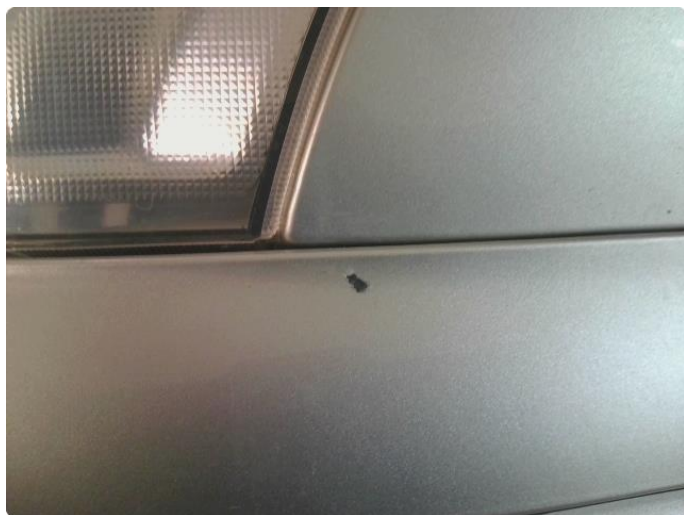
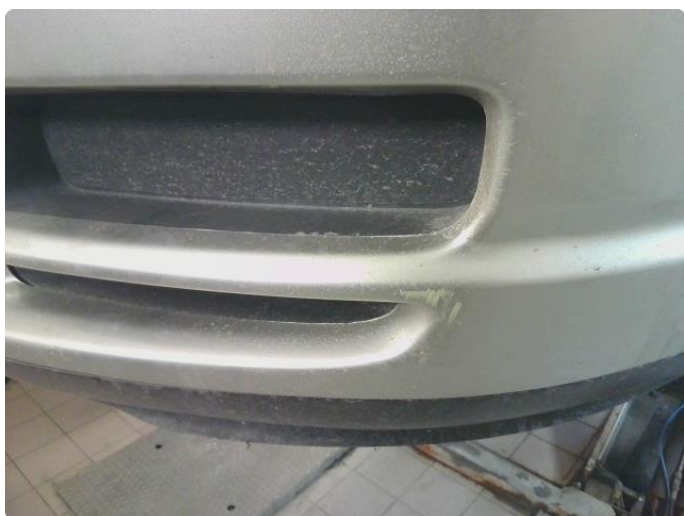
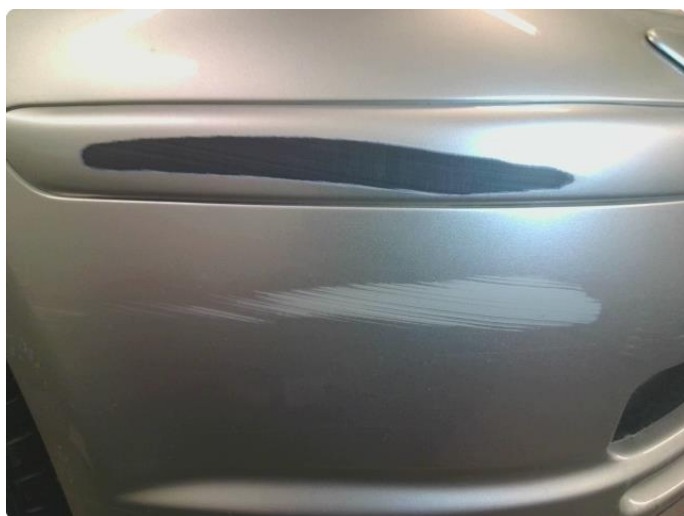
2.19 Ripe(r)

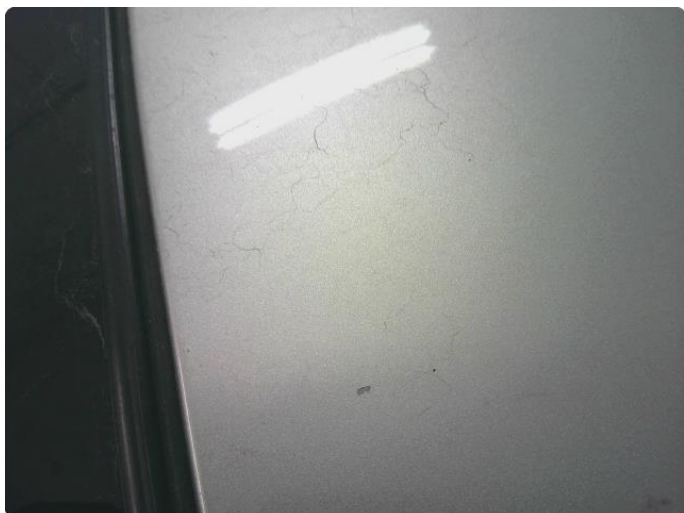
2.20 Lakk flasser

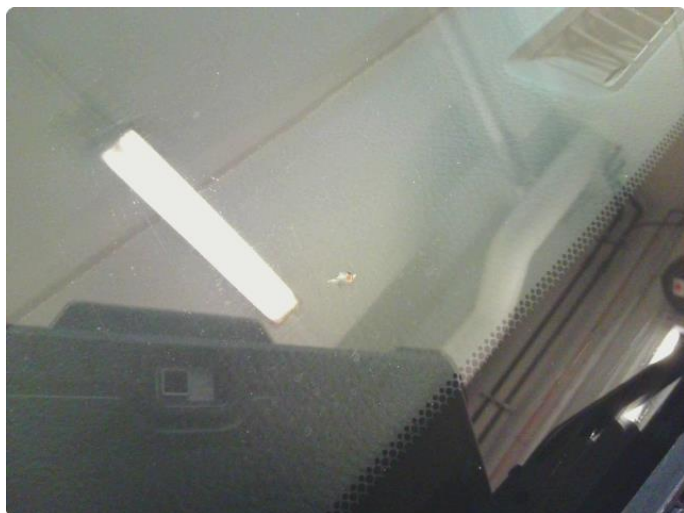
2.21 Steinsprut

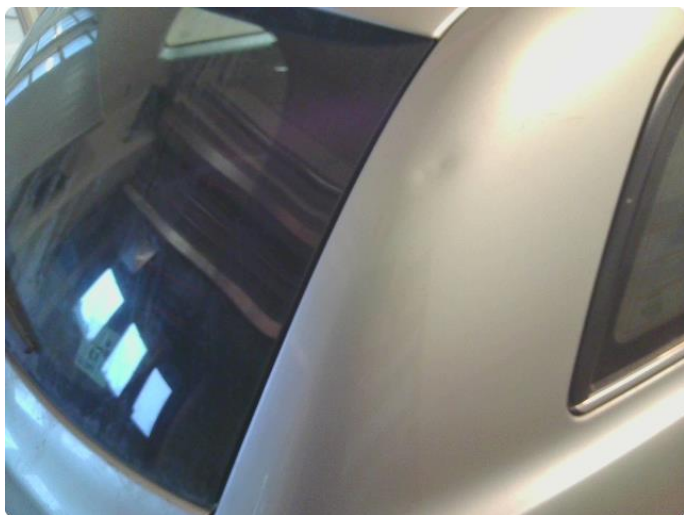
2.22 Bulk

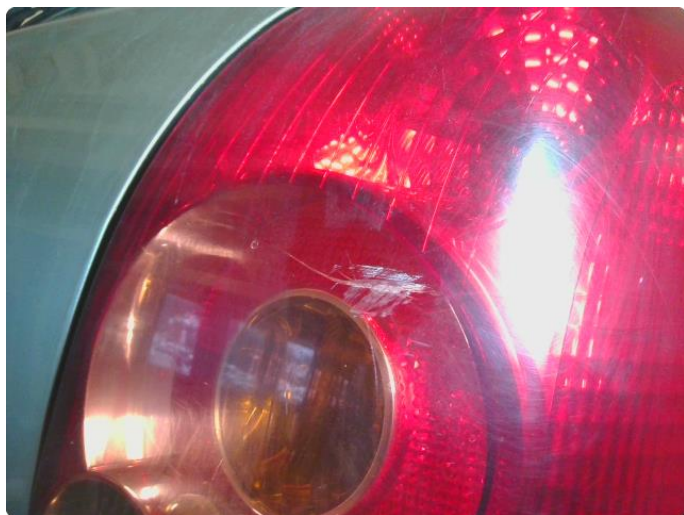
3.1 Defekt / sprukket glass

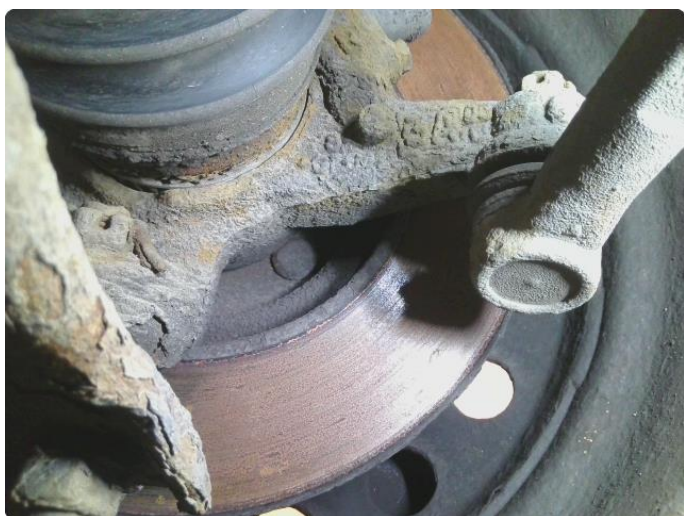
5.1 Mer enn 25% rust

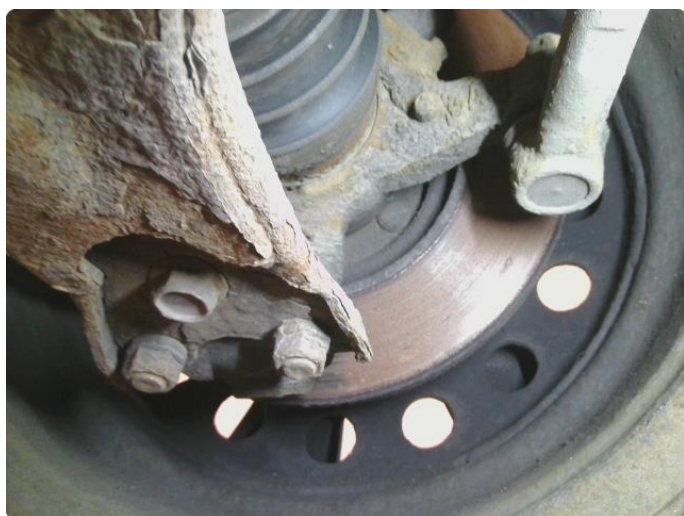
5.2 Mangler

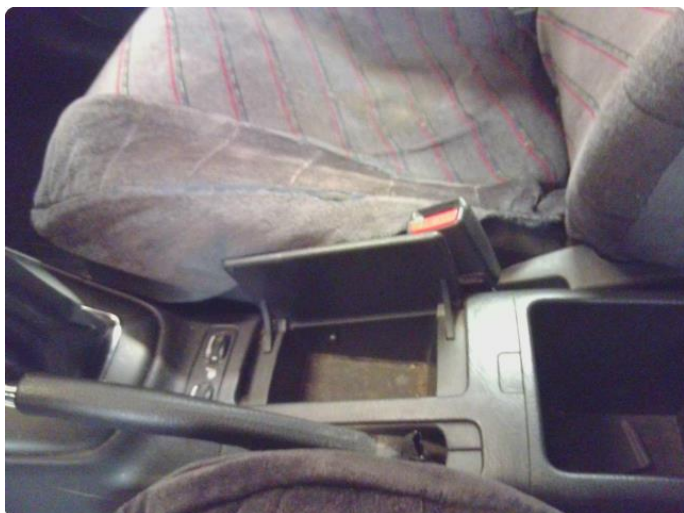
7.1 Lokk defekt

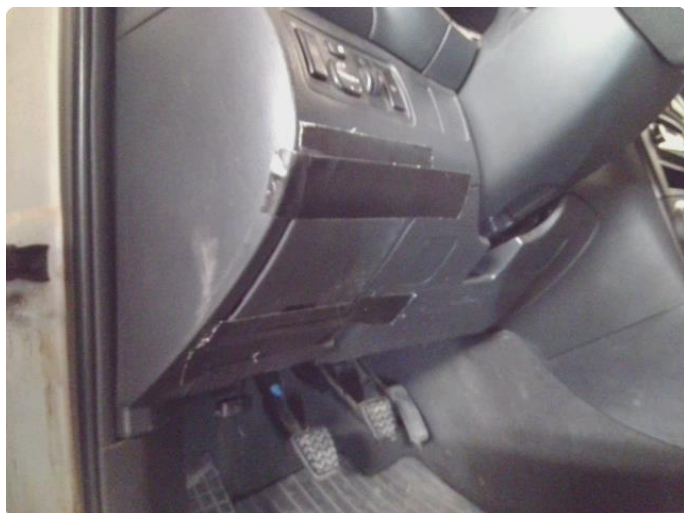
7.2 Skadet

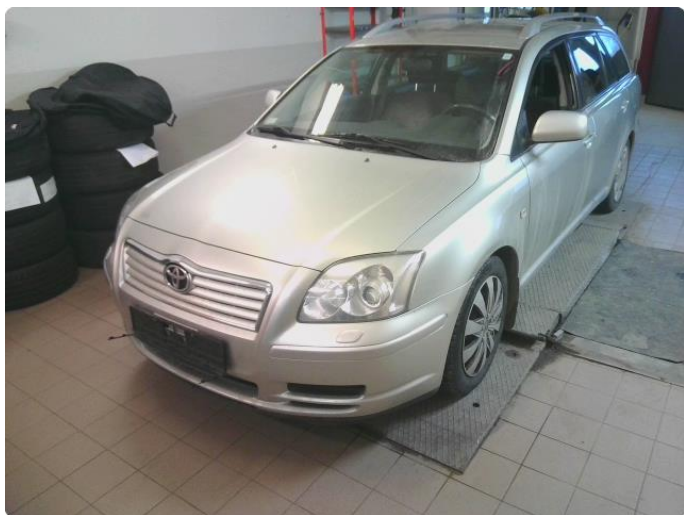
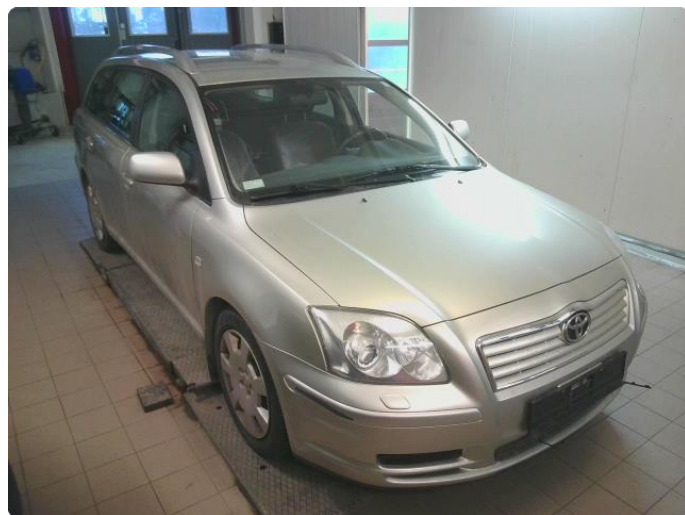
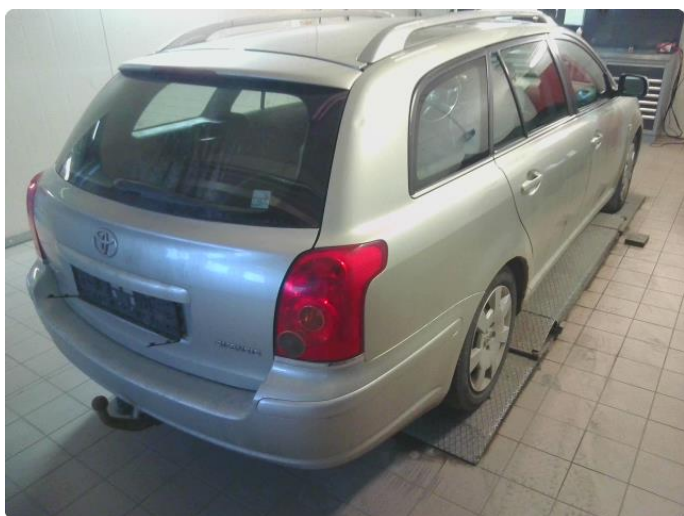
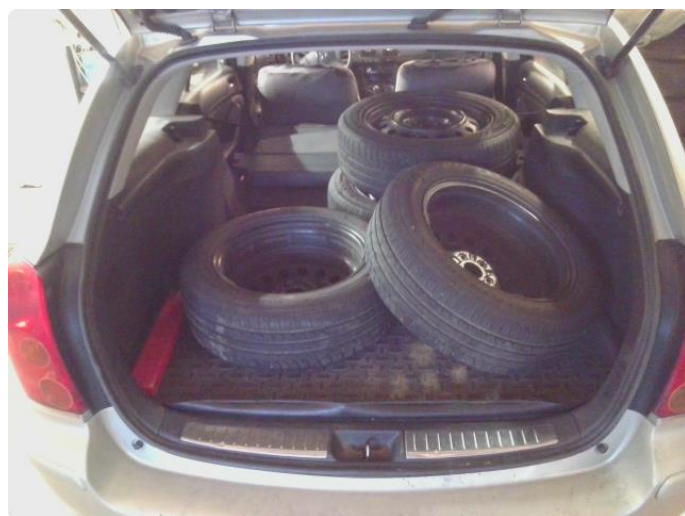
8.1 Øvrig opplysninger
