# NAF Bruktbiltest

**Testdato**  
12.02.2025

<b>Bilmerke</b>	Ford	<b>Motorstørrelse</b>	2198 cm <sup>3</sup>
<b>Modell</b>	Transit	<b>Motoreffekt</b>	74 kW
<b>Type</b>	FCC	<b>Aksler i drift</b>	1
<b>Registreringsnr.</b>	SV53560	<b>Drivstofftype</b>	Diesel
<b>Understellsnr.</b>	WF0YXXTTGYEM47029	<b>Kjøretøygruppe</b>	315
<b>Km.stand.</b>	191365	<b>Bruktimportert</b>	Nei
<b>Farge</b>	Grå	<b>Registreringsår</b>	2014
<b>Karosseritype</b>	Integrert førerhus	<b>Registrert første gang</b>	15.08.2014
		<b>Frist for neste EU kontroll</b>	17.10.2024

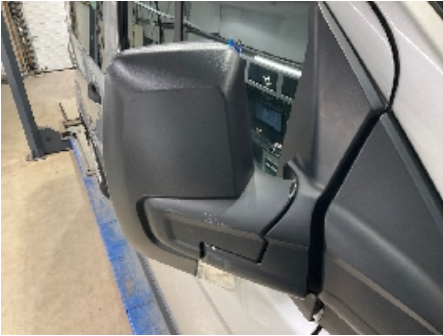
**1. Utvendig speil**

87.5	Utvendig speil	Skade på speilramme / -hus	Høyre side
88.1	Underside	Skadet/løs innerskjerm:	Høyre foran, Venstre foran
98.2	Seter	Misfarget/skittent:	Høyre foran, Midten foran, Venstre foran

86.30		Bilen har noe penselflekking av steinsprut/riper i lakk	
87.11	Utvendig speil	Ripe i speilhus:	Venstre, Høyre
88.13	Underside	Stedvis rustdannelse i vognbunn/understell	Høyre bak, Venstre bak, Midten bak

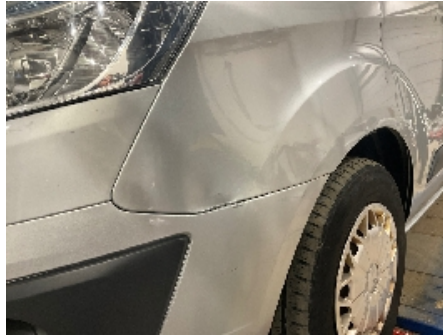
**2. Lakk / karosseri utvendig**

83.9	Dør-/panseråpner	Feil ved dørstopper:	Bakluke/-dør
86.2	Lakk / karosseri utvendig	Lakkriper:	Høyre bakskjerm, Venstre bakskjerm, Høyre bakdør, Høyre fordør, Bakluke

86.3		Skadet:	Høyre sidekanal, Venstre forskjerm
86.5		Pyntelist løs, skadet eller mangler:	Støtfanger foran
86.11		Steinsprut/lakksår	Venstre sidekanal, Bakluke, Venstre fordør, Høyre fordør, Høyre sidekanal, Venstre forskjerm
