Olstad

gnr. 186 bnr. 22 i Sel kommune

Markedsverdi/ Oppsummering

Sammendrag verdifastsetting

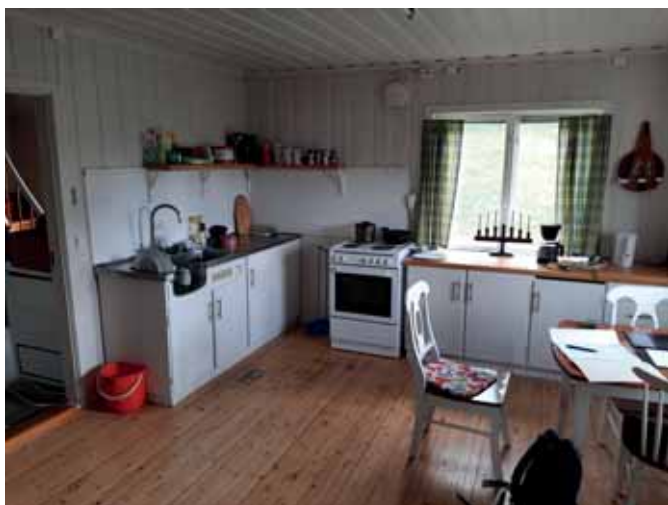
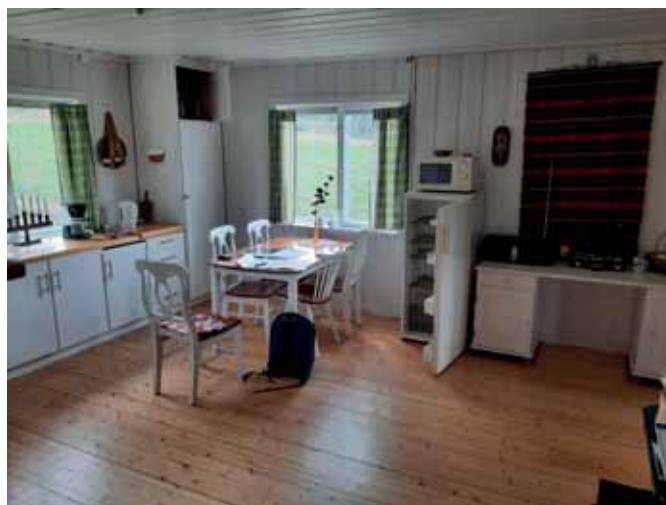
Kjøkken har middels standard. Lyst trivelig kjøkken. Fin stue

Bad og vaskerom trenger oppgradering. Det er svikt i golvet på vaskerommet.

Det er tegn til fuktinnslag i kjellervegger.

Det er setningsskader/sprekker i betongvegg ved kjellerinngang. Det er trolig behov for drenering og terrengjustering rundt hele huset.

Det er løsnet eternitfliser på yttervegg i sørø/ytre hjørnet.

Yttertaket er ikke inspisert, men det synes å være skade ved møne på ytre gavlvegg.

For grundigere beskrivelse av bygningens tilstand må det innhentes en tilstandsrapport.

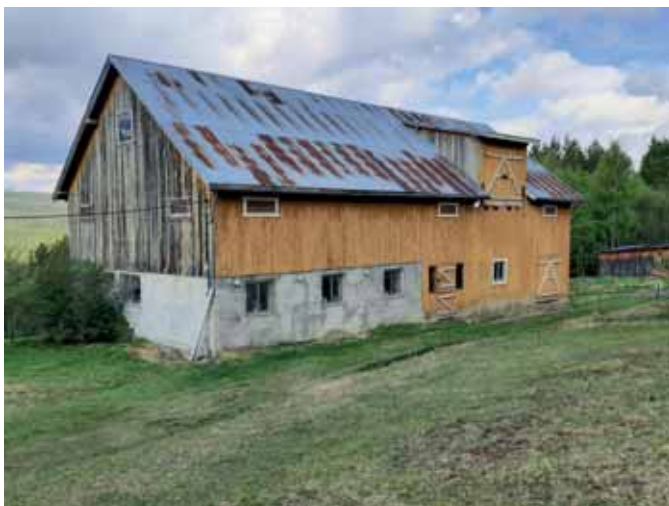
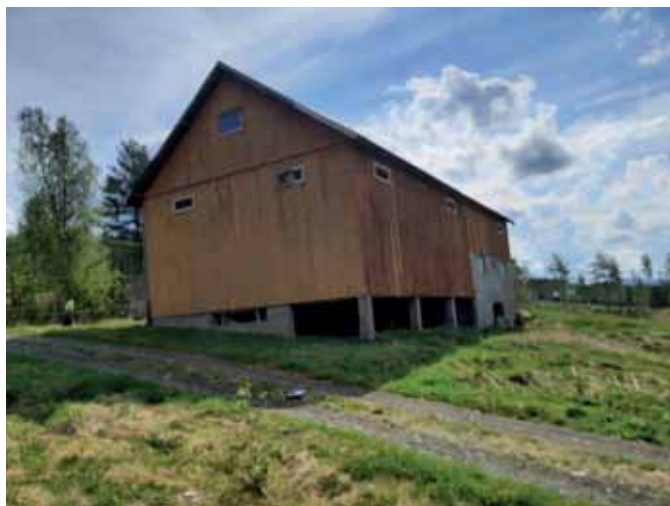
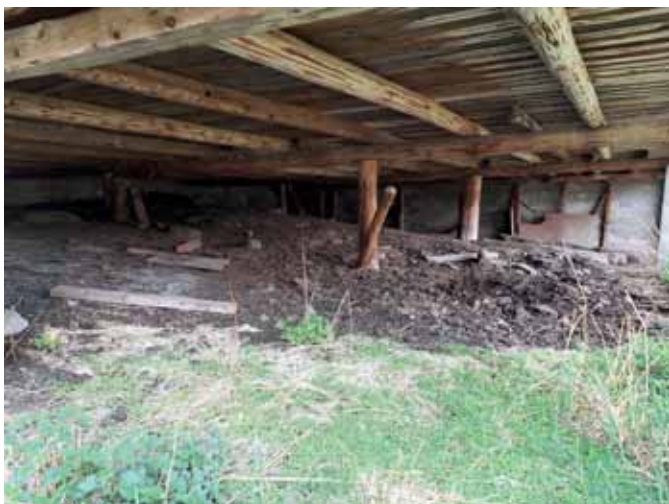
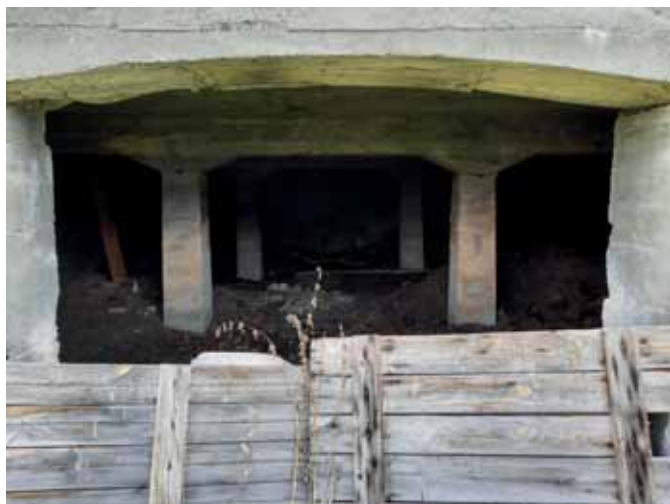
Resten av bygningen er oppført i reisverk. Det er betong ringmur/natursteinsmur under indre langvegg og halve nordre gavlvegg. Ytre langvegg hviler på betongsøyler. Det er svikt i fundament på betongsøylene. Det er åpent rom under golvet i 1. etasje. Golvet hviler på golvåser og trestolper.

Det var opprinnelig kjørebru med innkjøring på indre langvegg. Bare sokkelen står igjen. Det er betong ringmur i sokkelen. Noe sprekkdannelse. Det er langsgående kjøring for hele låven.

Det er bygd et oppløft over innkjøring på låven. Det er boble treporter i låvedør. Det er låvepanel på yttervegger i låven. Det er montert standard lufting med tresprosser i låveveggene. Ytterveggene er malingslitt.

Eldre bygninger vil normalt ha løpende behov for vedlikehold og påkostninger, og det må påregnes kostnader i hele bygningen virker slitt og det er behov for påkostning dersom den igjen skal tas i bruk for oppstalling av husdyr. Bygningen brukes i dag som lagerrom.
