SKODA OCTAVIA 150 HK AUTOMAT 4X4

TESTDATO: 13.05.2025

ZH60803

CHASSISNR: TMBLJ0NX9MY155928

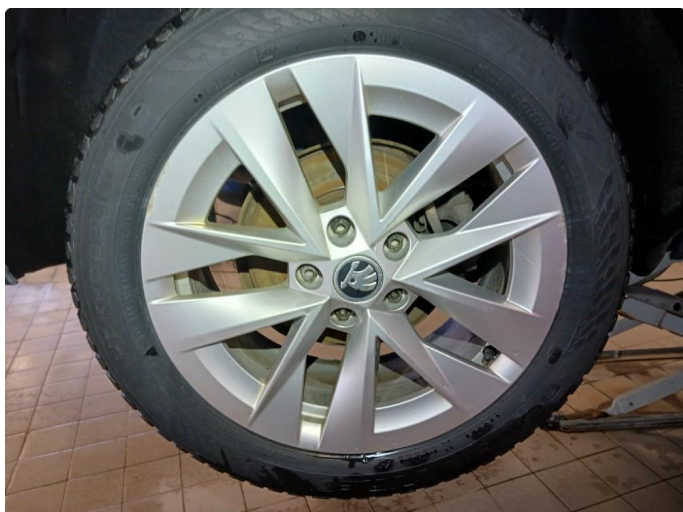
| Punkt | Beskrivelse | Plassering |
|---|---|---|
| 1.1 Dekk/Felger | Merke i felg | høyre bak |

1.1 Merke i felg

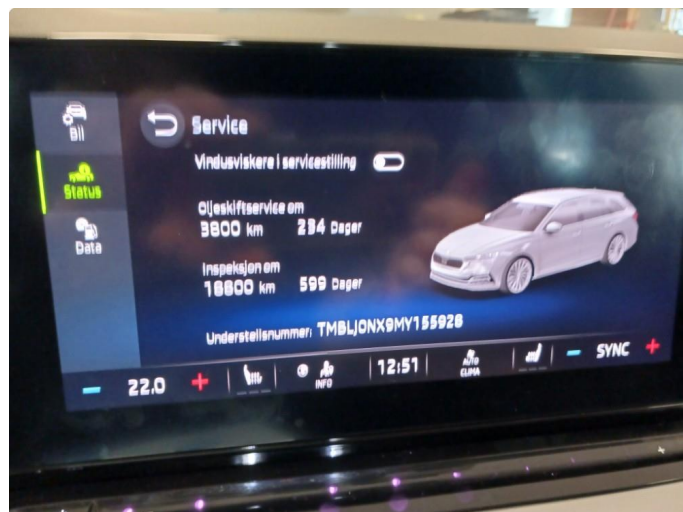
| Punkt | Beskrivelse | Plassering |
|---|---|---|
| 2.1 Service | Service utført før levering | alle |

2.1 Service utført før levering

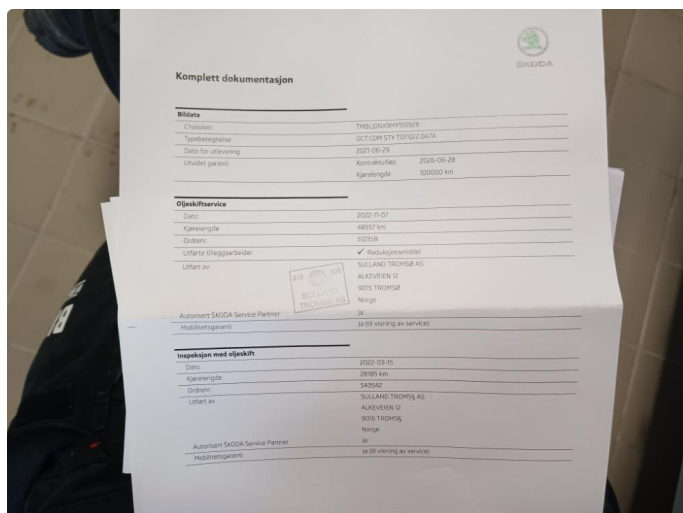
| Punkt | Beskrivelse | Plassering |
|---|---|---|
| 4.1 Opplysninger | Dokumentert service, se bilde | alle |

4.1 Dokumentert service, se bilde
