# Tilstandsrapport

Enebolig

Turistvegen 1617, 2372 BRØTTUM

Befaringsdato: 28.05.2024

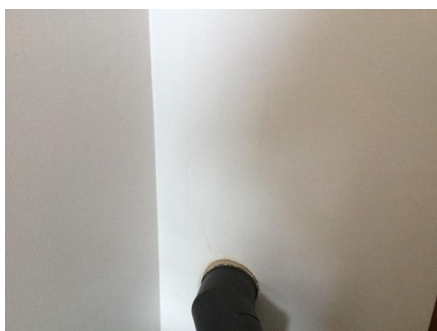
- Det er påvist sprekker og/eller riss i pipe.
- Pipa har rennemerker etter sotvann.

Mindre riss/sprekk i pipe.

- Det må foretas lokal utbedring.

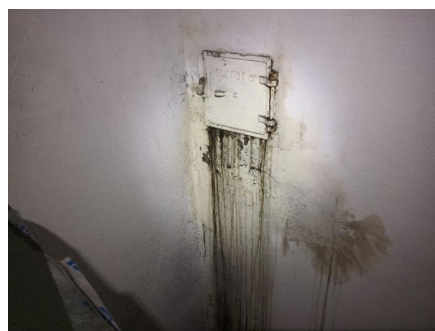
Rennemerker under sotluke.

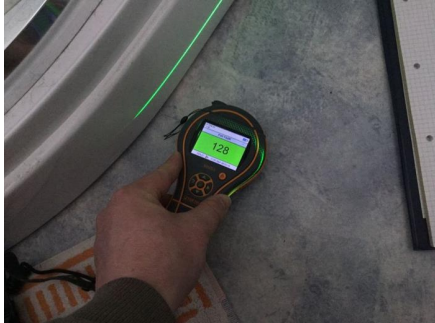
Med enkle fuktsøk ble det ikke registrert unormale verdier.

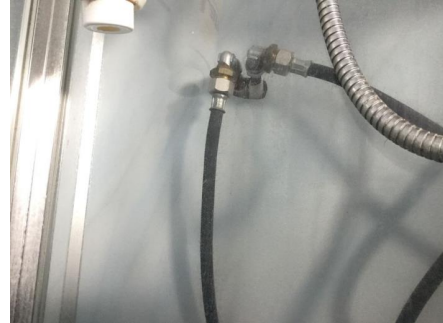
Utettheter rundt rørføring i våtsone.

- Overvåk tilstanden jevnlig. For å få tilstandsgrad 0 eller 1 må tettesjiktet skiftes ut, men tidspunktet for når dette er nødvendig er vanskelig å si noe om.
- Sluket må sjekkes og rengjøres jevnlig.

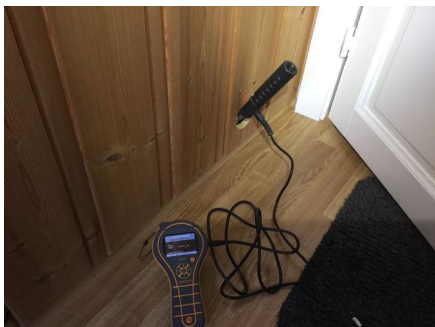
Hulltaking er foretatt uten å påvise unormale forhold.

Hulltaking utført fra tilstøtende rom.

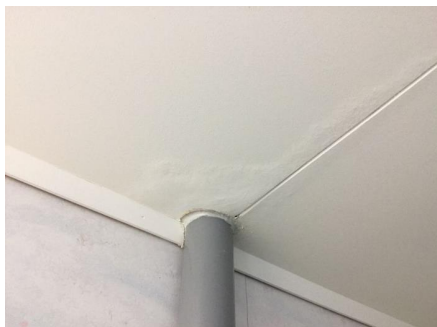
- Det er påvist tegn til fuktskader i overflater.

Svelling i himling rundt rørføring. Med enkle fuktsøk ble det registrert unormale verdier ved befarings.

- Overflater må utbedres eller skiftes.

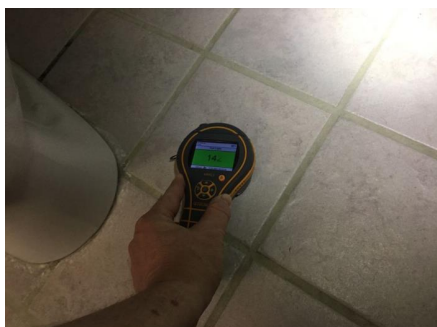
Med enkle fuktsøk ble det ikke registrert unormale verdier.

For å oppnå tilstandsgrad 0 eller 1, må man bygge om gulvet slik at det har riktig fall mot sluket. Dette vil imidlertid sjelden være økonomisk forsvarlig som et enkeltstående tiltak. Ved en eventuell renovering, påse at gulvet bygges med riktig fall mot sluket.

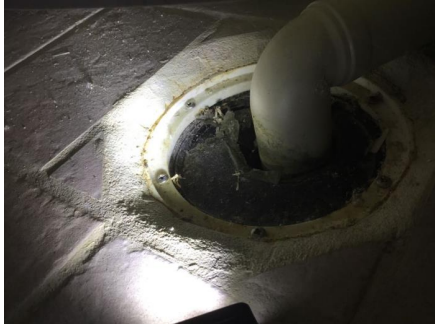
Ikke synlig bruk av membran eller slukmansjett.

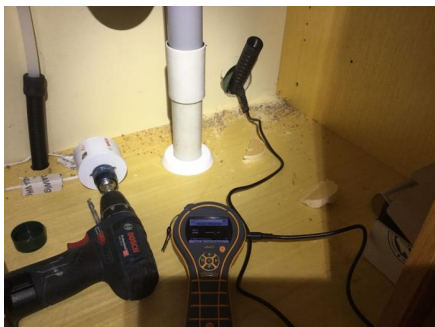
Hulltaking er foretatt uten å påvise unormale forhold.

Hulltaking utført fra tilstøtende rom.

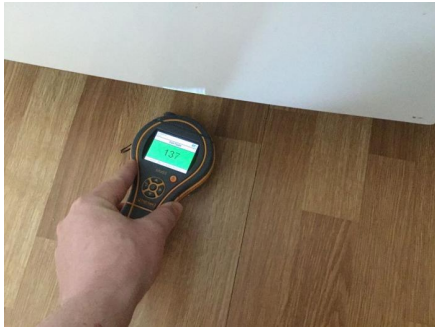
Med enkle fuktsøk ble det ikke registrert unormale verdier.

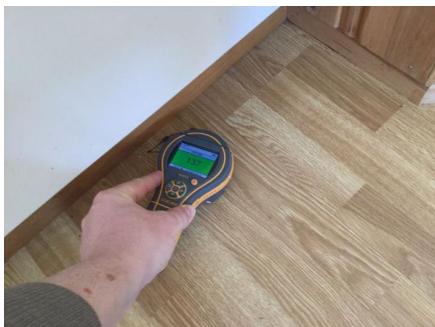
Med enkle fuktsøk ble det ikke registrert unormale verdier.

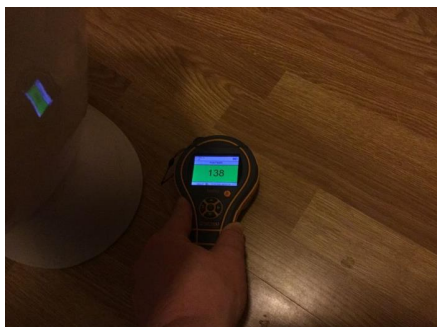
Med enkle fuktsøk ble det ikke registrert unormale verdier.

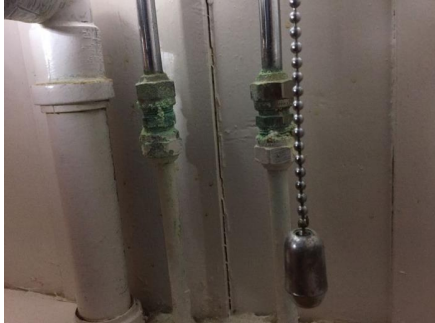
Irr på rør registrert.

- Det er ikke behov for utbedringstiltak siden anlegget fungerer i dag, men ut ifra alder kan skader plutselig oppstå på eldre anlegg.
- I forbindelse med oppgradering av våtrom vil det være naturlig med utskiftning av rør.
