# NAF Bruktbiltest

**Testdato**  
24.02.2025

| <b>Modell</b> | Mustang Mach-E | <b>Motoreffekt</b> | 273 kW |
| <b>Registreringsnr.</b> | EE86247 | <b>Drivstofftype</b> | Elektrisk |

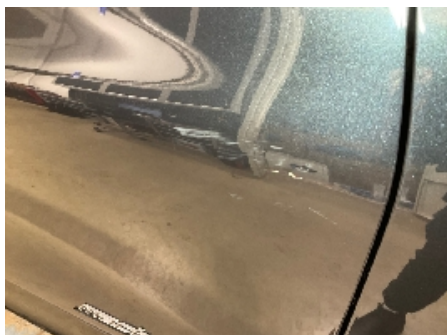
**1. Lakk / karosseri utvendig**

| Ref.Id | Repareres | Resultat | Beskrivelse |
|---|---|---|---|
| 86.2 | Lakk / karosseri utvendig | Lakkriper: | Høyre forskjerm, Venstre bakdør, Høyre bakdør, Venstre bakskjerm, Støtfanger foran, Høyre fordør |
| 86.11 | | Steinsprut/lakksår | Støtfanger foran, Høyre fordør, Venstre fordør, Høyre bakdør |

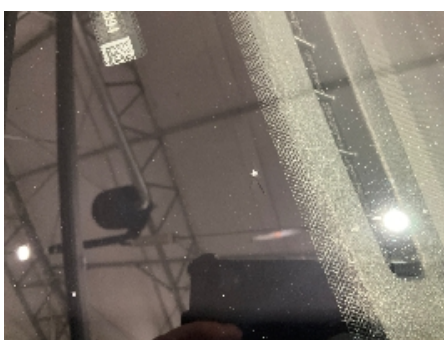
**5. Frontrute**

| Ref.Id | Repareres | Resultat | Beskrivelse |
|---|---|---|---|
| 81.2 | Frontrute | En eller flere steinsprutrosetter som ikke er utbedret <ul style="list-style-type: none"><li>• Reparasjonsmetode: Reparasjon</li></ul> | |

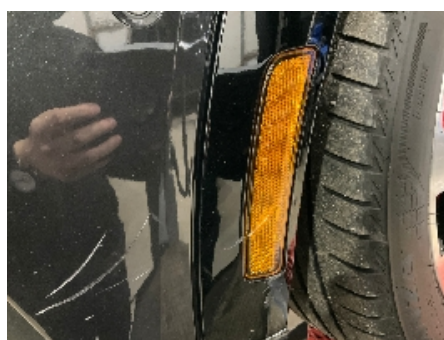
**6. Markeringslys/-lykter**

| Ref.Id | Repareres | Resultat | Beskrivelse |
|---|---|---|---|
| 18.6 | Markeringslys/-lykter | Skadet lykteglass | Venstre foran |
