# NAF Bruktbiltest

Testdato  
20.03.2025

<b>Bilmerke</b>	Volkswagen	<b>Motorstørrelse</b>	1968 cm <sup>3</sup>
<b>Modell</b>	TRANSPORTER	<b>Motoreffekt</b>	110 kW
<b>Type</b>	7J0	<b>Aksler i drift</b>	2
<b>Registreringsnr.</b>	DR53432	<b>Drivstofftype</b>	Diesel
<b>Understellsnr.</b>	WV1ZZZ7HZJH192546	<b>Kjøretøygruppe</b>	315
<b>Km.stand.</b>	131054	<b>Bruktimportert</b>	Nei
<b>Farge</b>	Hvit	<b>Registreringsår</b>	2018
<b>Karosseritype</b>	Integrert førerhus	<b>Registrert første gang</b>	02.08.2018
		<b>Frist for neste EU kontroll</b>	27.02.2026

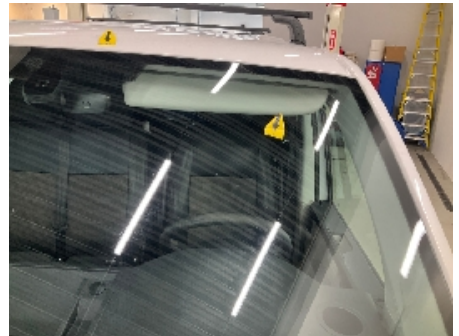
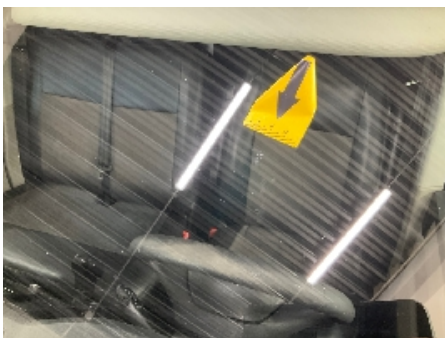
**3. Frontrute**

**4. Frontrute**

Ref.Id	Repareres	Resultat	Beskrivelse
77.1	Fjærer / fjærbein	Brudd:	Venstre bak
81.2	Frontrute	En eller flere steinsprutrosetter som ikke er utbedret • Reparasjonsmetode: Reparasjon	
86.6	Lakk / karosseri utvendig	Lakkbærer	Høyre fordør, Støtfanger bak, Venstre bakdør
86.12		Mangelfull kvalitet på replakkering:	Høyre bakskjerm
Ref.Id	Opplysning	Resultat	Beskrivelse
1.12	Kjøreegenskaper	Trekker litt til venstre ved bremsing	
4.12	Service/ Dokum.	Bilen har digital servicebok, denne er ikke kontrollert av NAF	
81.9	Frontrute	Noe steinsprut	
86.18	Lakk / karosseri utvendig	Småbulker:	Venstre bakdør
98.7	Seter	Ett eller flere seter har varetrekk. Originaltrekk ikke kontrollert.

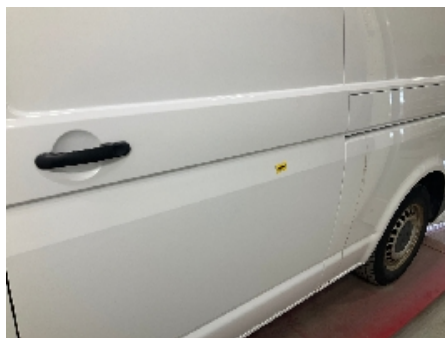
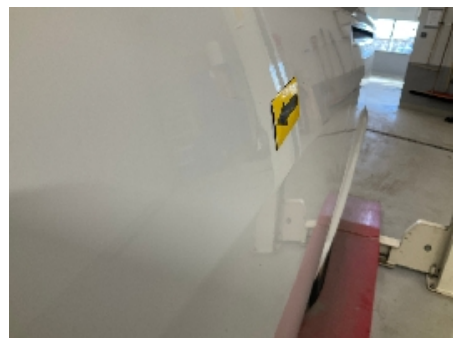
**5. Venstre bakdør**

**6. Venstre bakdør**

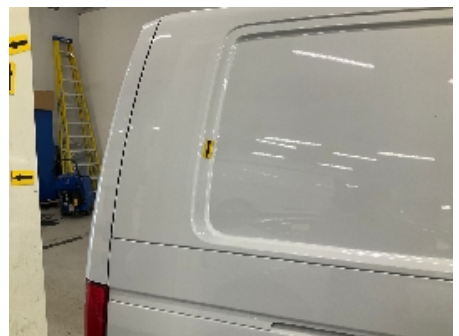
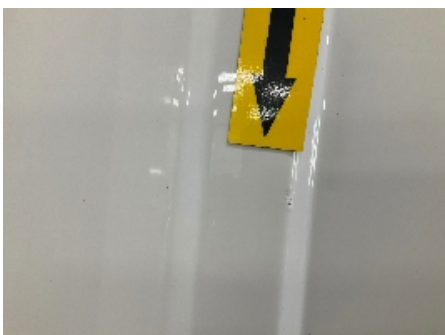
**9. Lakk / karosseri utvendig**

**10. Lakk / karosseri utvendig**

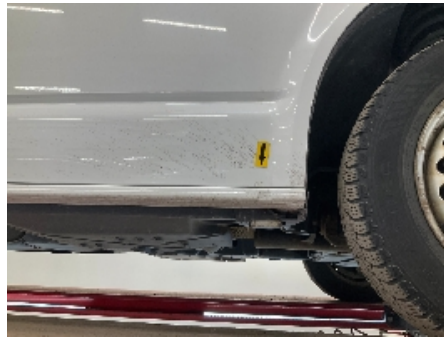
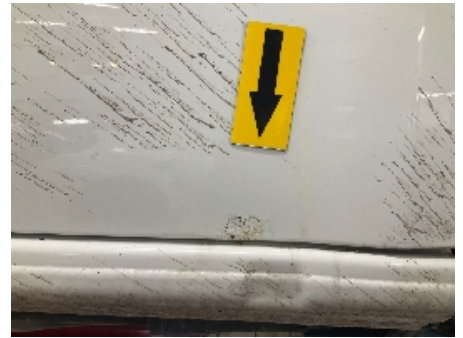
14. Lakk / karosseri utvendig

15. Lakk / karosseri utvendig

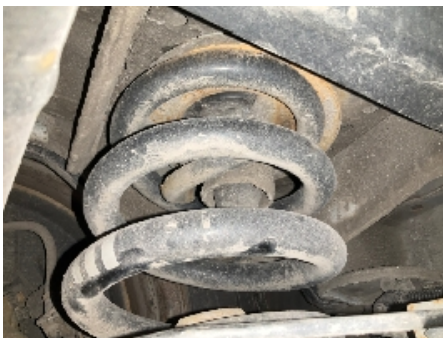
16. Fjærer / fjærbein
